Artikel: Der Brand der Telephonzentrale Zürich : 2. April 1898 = L'incendie du central téléphonique de Zurich : 2. avril 1898

Autor: Eichenberger, E.

Der Brand der Telephonzentrale Zürich.

(2. April 1898.)

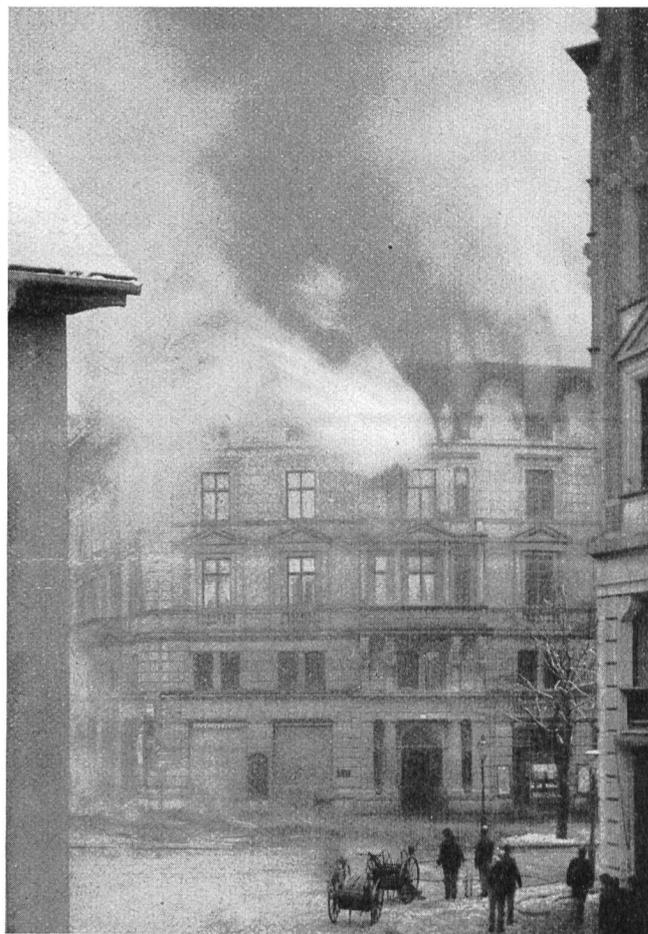
Fig. 2.

Unsere Bilder geben einen Begriff von den Verwüstungen, die das Feuer am Gebäude und an den Telephonanlagen anrichtete.

Nos illustrations donnent une idée des dégâts causés par le feu au bâtiment et aux installations téléphoniques.
