**Artikel:** Kupfervitriol gegen Fäulnispilze = Sulfate de cuivre et champignons

**Autor:** Sandmeier, F.

## Kupfervitriol gegen Fäulnispilze.

Das Resultat eines Versuches zeigt, dass das Boucherieren von Leitungsmasten, welche bereits, wenn auch schwach von Rotfäule befallen sind, den Rotfäulepilz nicht abtötet.

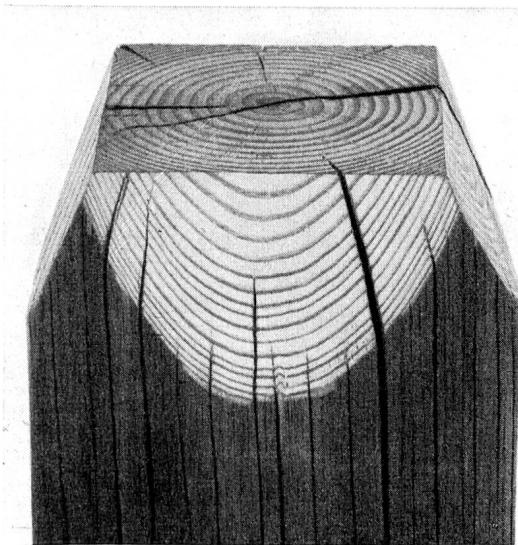
Fig. 1.

Wie aus Fig. 1 zu ersehen ist, erstrecken sich diese Kontrollflächen nur auf den Splint des Stammes, der Kern wird davon nicht berührt. Eine Verfärbung des Kernes konnte auch hier nicht wahrgenommen werden.

Comme on peut le voir sur la figure 1, ces surfaces de contrôle n'entamaient que l'aubier du tronc, mais ne touchaient pas le duramen. On n'avait pas constaté non plus à ce moment-là une coloration quelconque du duramen.

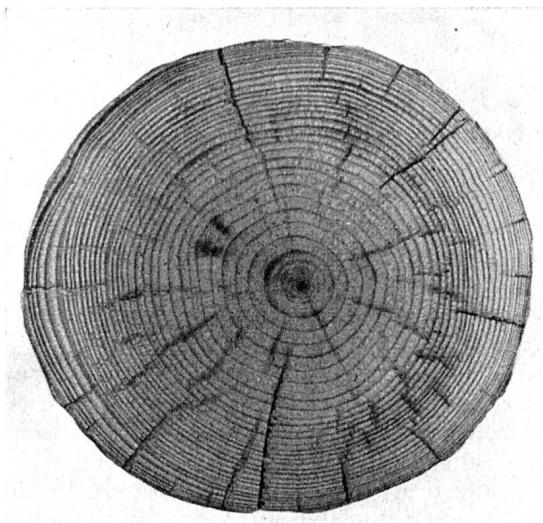
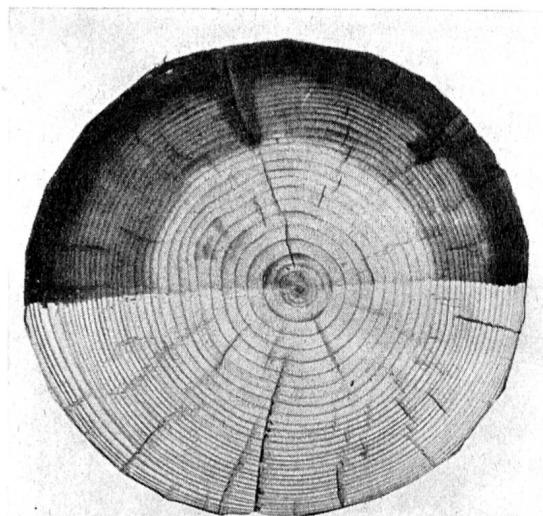
Fig. 2.

Die Bilder 2 und 2a sind Aufnahmen der Schnittfläche eines kräftigen, gesunden Stammes, der zum Vergleich herangezogen wurde. Die dunkel gefärbte Zone auf Bild 2a ist der Splint, der imprägniert wurde. Seine Dicke beträgt 43 bis 45% des Stammhalbmessers.

Les figures 2 et 2a représentent une section d'un tronc vigoureux et sain choisi comme pièce de comparaison. La zone de couleur sombre qu'on distingue sur la figure 2a est l'aubier qui a été imprégné. Sa largeur est de 43 à 45% du rayon du tronc.

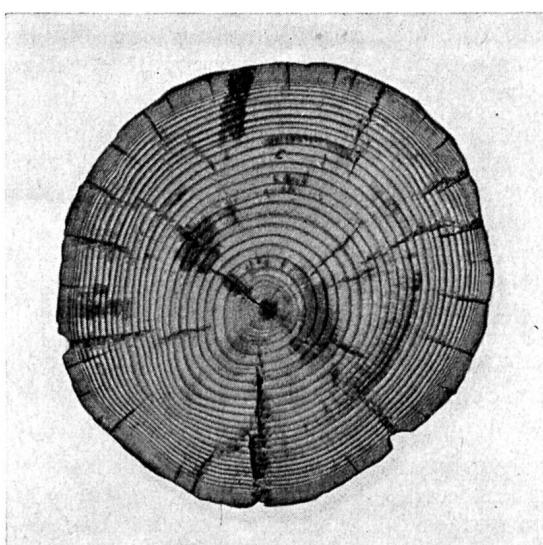
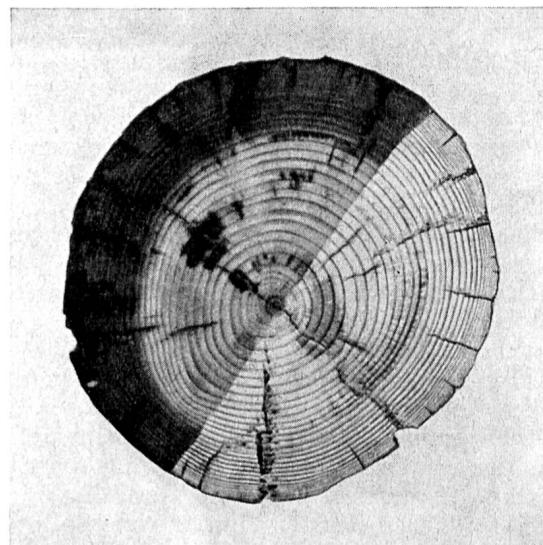
Fig. 3.

Beim Stamm 3/3a ist eine Zone, offenbar der Splint, mit einer Dicke von 28 bis 32% des Stammhalbmessers imprägniert. Die Rottäufleflecken sind unregelmässig über den ganzen Querschnitt verteilt;

Dans le cas du poteau 3/3a, une zone, évidemment l'aubier, d'une largeur de 28 à 32% du rayon du tronc, est imprégnée. Les taches de pourriture rouge sont réparties irrégulièrement sur toute la surface; deux d'entre elles se trouvent dans la zone imprégnée.

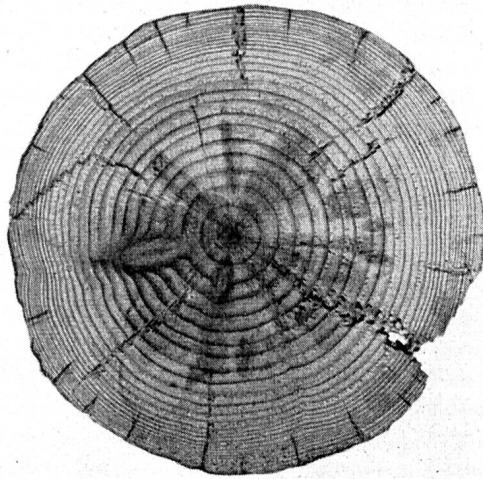
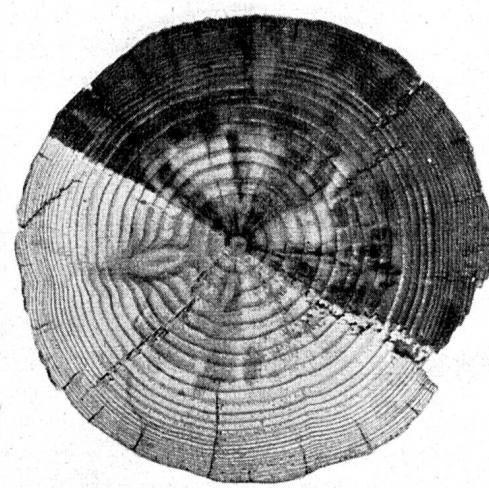
Fig. 4.

Dans le cas du poteau 4/4a, l'aubier se distingue déjà moins nettement du duramen. Les taches de pourriture rouge en forme de segment de cercle se trouvent toutes dans la partie médiane de la surface. Il est évident que cette partie doit être consi-

Beim Stamm 4/4a ist der Splint vom Kern schon weniger deutlich zu unterscheiden. Die Rottäuleflecken, kreissektorförmige Figuren, finden sich nur im inneren Teil der Fläche. Dieser Teil muss offenbar als Kern angesehen werden. Die Splintdicke beträgt 50 bis 60% des Stammhalbmessers. Es scheint, nach der Verfärbung zu urteilen, als sei die Imprägnierflüssigkeit ausser im ganzen Splint, noch dort im Kern durchgedrungen, wo dieser durch Rottäule angegriffen war.

dérée comme le duramen. La largeur de l'aubier représente donc le 50 à 60% du rayon du tronc. Il semble, à en juger d'après la coloration, que le liquide injecté n'a pas seulement pénétré dans tout l'aubier, mais aussi dans le duramen aux endroits où il était attaqué par la pourriture rouge.

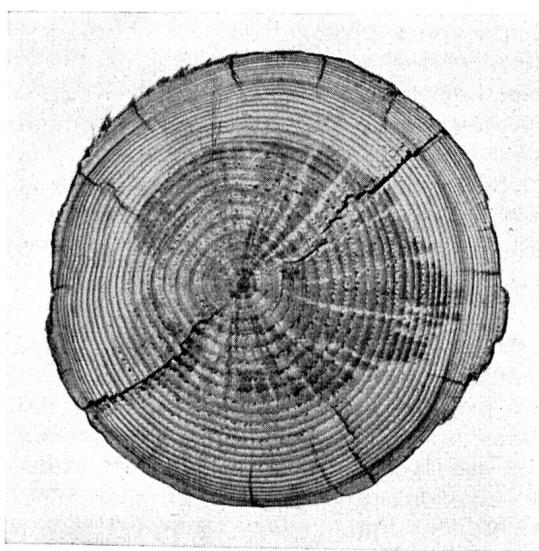
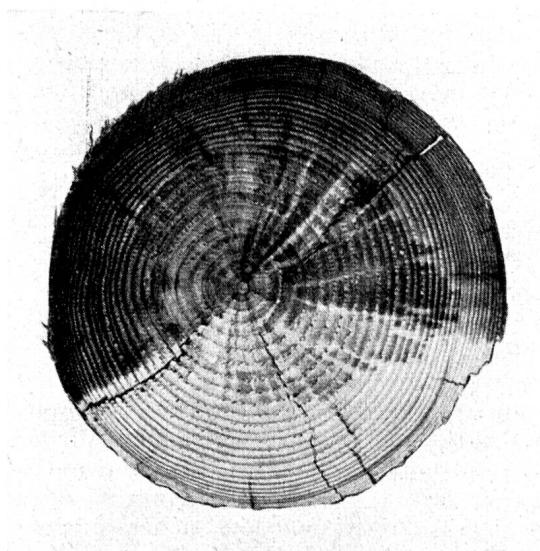
Fig. 5.

Beim Stamm 5/5a lassen sich Splint und Kern nicht mehr mit Sicherheit voneinander unterscheiden, es sei denn, das äussere Ende der hellen radialen Streifen bezeichne die Grenze des Kernes. In diesem Falle scheint, wie auch beim Stamm 4/4a, die Imprägnierflüssigkeit nur dort durch den Kern gedrungen zu sein, wo er durch Rottäule angegriffen war.

Dans le cas du poteau 5/5a, on ne peut plus distinguer avec certitude l'aubier du duramen, à moins d'admettre que l'extrémité extérieure des rayons clairs représente la limite du duramen. Il semble donc que là aussi, comme dans le poteau 4/4a, le liquide injecté n'a pénétré dans le duramen qu'aux endroits où il était attaqué par la pourriture rouge.

Die Holzscheibe wurde, so wie sie Bild 5a zeigt, in den Tropenschrank gelegt und sich selbst überlassen. Die relative Luftfeuchtigkeit wurde durch ständige Wasserverdunstung auf 90 bis 100% gehalten, die Temperatur betrug dauernd 18 bis 25° C. Die Bedingungen waren also für die Weiterentwicklung des Pilzes günstig.

Le disque de bois, tel que le montre la figure 5a, fut placé dans une étuve reproduisant les conditions tropicales et abandonné à son sort. L'humidité relative de l'air fut maintenue à 90—100% par une évaporation constante d'eau; la température accusait en permanence 18 à 25° C. Les conditions favorables au développement du champignon étaient donc remplies.

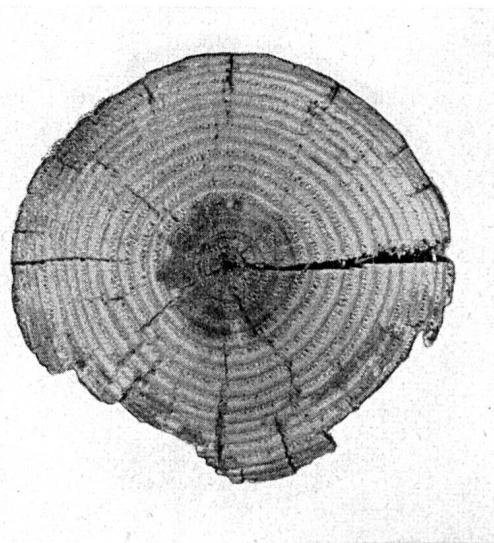
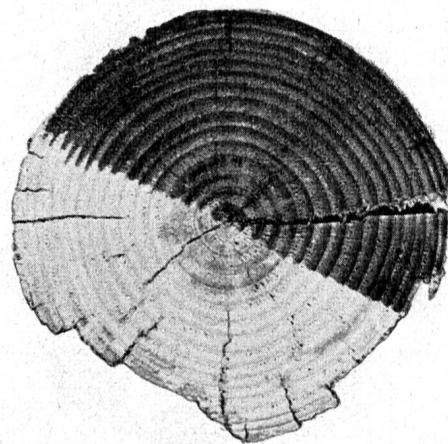
Fig. 6.

Beim Stamm 6/6a endlich scheint kein Kern vorhanden zu sein. Dies ist möglich, da der Stamm, wie die Aufnahme zeigt, schnell gewachsen ist. Es

Quant au poteau 6/6a, il semble qu'il n'ait pas de duramen du tout, ce qui est possible, le tronc, ainsi que le montre la photographie, ayant crû rapidement. Toutefois, il est aussi possible que le centre du tronc ait été plus compact et plus durement lignifié mais que, attaqué par la pourriture rouge, il se soit décomposé et soit devenu perméable au liquide injecté.

ist aber auch möglich, dass der innerste Teil doch stärker verholzt war, durch den Rotfäulebefall aber zersetzt und damit für die Imprägnierflüssigkeit durchlässig wurde.

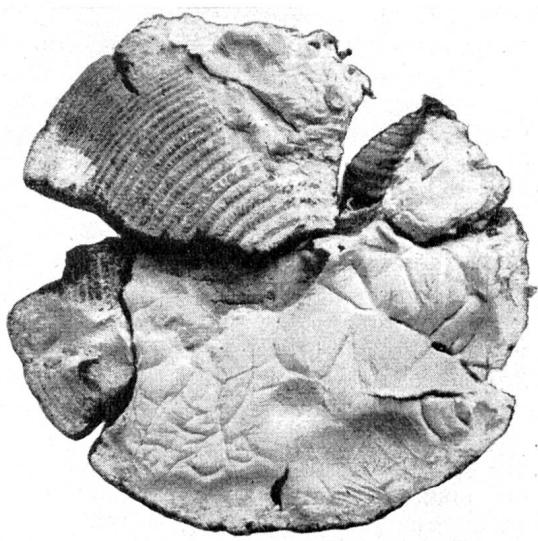
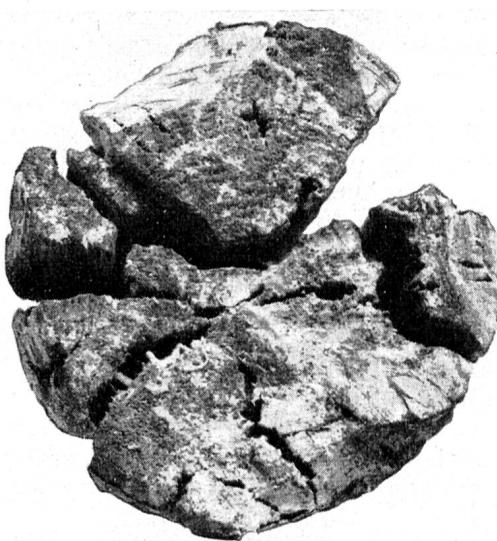
Fig. 7.

Nach etwa anderthalb Jahren wurde der Versuch abgebrochen. Die Myceldecke hatte in der letzten Zeit nur noch unmerklich zugenommen, vermutlich weil die verwertbaren Nährstoffe aufgebraucht waren. Die ganze Holzscheibe war braun und vermorscht. Das Holz konnte, nachdem es getrocknet war, zwischen den Fingern zerrieben werden. Die Fig. 7 und 7a geben ein Bild von der Zerstörung.

Die Antwort auf die zweite der gestellten Fragen lautet somit: Der Fäulnispilz wurde durch das Imprägnieren mit Kupfervitriollösung nicht abgetötet; die Imprägnierung ist auch nicht wirksam gegen von aussen neu eindringende Pilze ähnlicher Art.

Après dix-huit mois environ, l'expérience fut interrompue. Dans les derniers temps, le mycélium ne s'était plus développé que d'une façon imperceptible, les substances nutritives assimilables étant probablement épuisées. Tout le disque de bois était devenu brun et friable, et, une fois sec, il était facile de le réduire en poudre en le roulant entre les doigts. Les figures 7 et 7a donnent une idée des ravages causés.

La réponse à la deuxième question posée est donc claire. L'imprégnation au moyen d'une solution de sulfate de cuivre ne détruit pas le champignon de la pourriture; elle n'a pas d'effet non plus contre les champignons de même nature provenant de l'extérieur.
