TECHNISCHE MITTEILUNGEN

Der Schutz der Telephonzentrale gegen Feuer.

Von *A. Langenberger*, Bern.

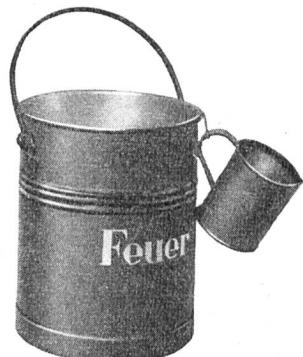
Fig. 2. Wassereimer mit Schöpfbecher.
Seau à eau avec piolette.

Ausser diesen Handpumpen sind immer eine Anzahl gefüllter Wasserkessel aufgestellt. Sie haben einen doppelten Zweck: Einmal bilden sie eine gewisse Wasserreserve, die ständig zur Verfügung steht, und dann kann man sie als eigentliche Feuerlöscher verwenden. In diesem Falle wird ihr Inhalt mit einem Schöpfbecher auf das Feuer geworfen (Abb. 2).

En plus de ces pompes à main, on met en place un certain nombre de seaux remplis d'eau. Ceux-ci servent à deux fins: tout d'abord ils constituent une réserve d'eau qui est constamment à disposition, puis ils sont utilisables comme engins d'extinction; dans ce dernier cas, on projette le contenu sur le feu à l'aide d'une pioche qui est livrée avec chaque seau. (Fig. 2.)

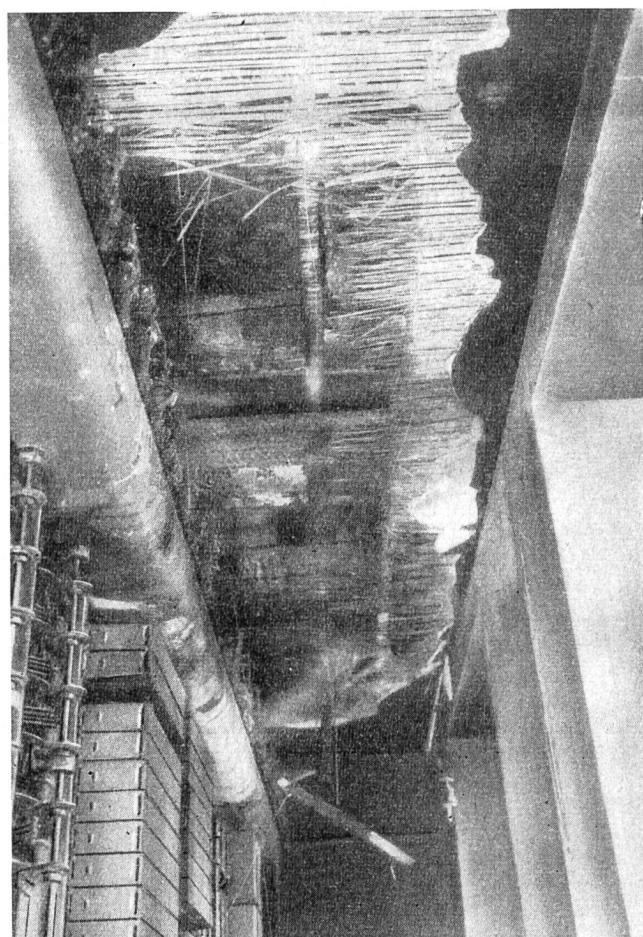
Fig. 8. Ansicht der Decke unmittelbar über dem Brandherd.
Partie du plafond se trouvant immédiatement au-dessus du foyer d'incendie.

manuel B. C. de secours (fig. 7). Le feu, qui avait éclaté dans le bas d'un bâti, s'était propagé en s'élargissant vers le haut (fig. n° 8 et 9). Cette propagation des flammes en V dans les rangées a été constatée dans d'autres circonstances.
