## Wie erkennt man Art und Ursache der Schäden an Bleikabeln?\*)

Von F. Sandmeier, Bern. 621.315.2.004.6

## Comment reconnaît-on le genre et les causes des détériorations des câbles sous plomb?\*)

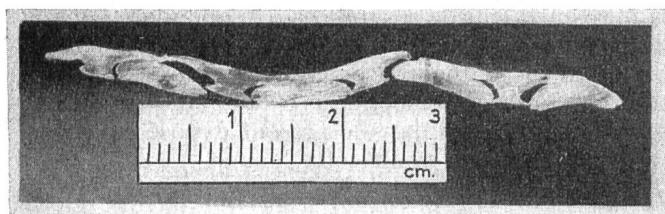
Fig. 5.

Je nach der Konstruktion der Bleipresse entstehen eine, zwei oder noch mehr Längsnähte, die sich am fertigen Mantel immer erkennen lassen, auch wenn sie gut geschweisst sind. Sind sie nicht geschweisst, so kann beispielsweise ein Bild entstehen, wie es Figur 5 veranschaulicht.

*Merkmale:* Der Bleimantel besteht nicht aus einer homogenen Röhre, sondern aus aneinander gefügten Lamellen. (In der Figur ist der Mantel aufgebogen.)

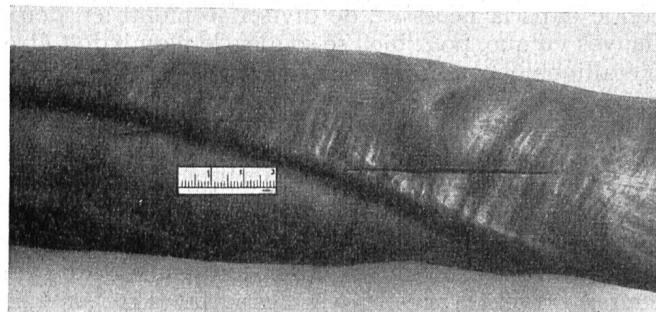
Fig. 7.

Gefährlich für die Längsnähte — es brauchen nicht einmal schwache Stellen zu sein — ist das Verdrehen der Kabel. Figur 7 zeigt einen charakteristischen Fall. Die Drehung kam durch das bekannte

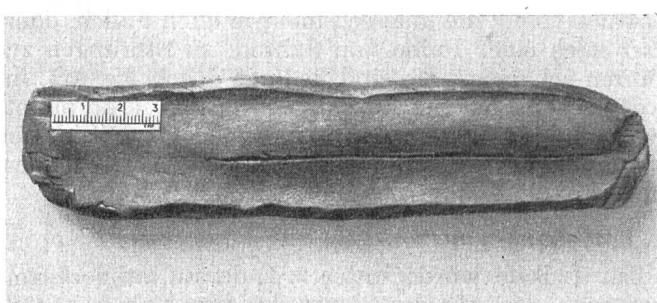
Fig. 6.

La figure 6 montre une *suture longitudinale ouverte* qui n'est apparue que 13 ans après la pose du câble.

*Caractéristique:* Fente d'une longueur de 10,5 cm, élargie par le sectionnement de la gaine, bords aigus.

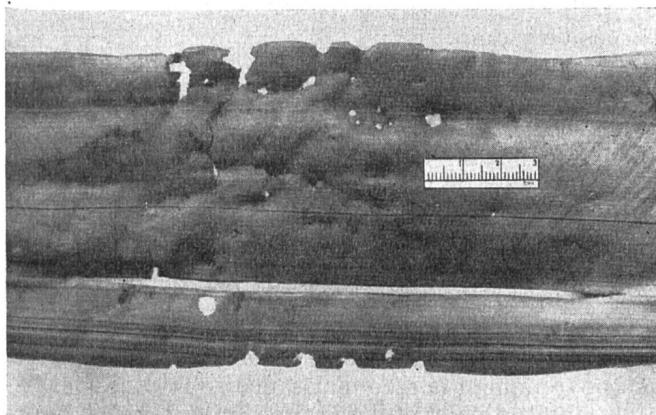
Fig. 9.

*Merkmale:* Der elektrolytische Angriff von innen hat an der Fehlerstelle eine beträchtliche Verheerung angerichtet; verschiedene Freßstellen sind nach aussen durchgebrochen. Der ursprüngliche Schaden war aber die offene Längsnaht, durch welche Wasser eindrang und so erst die Elektrolyse von innen ermöglichte. Figur 10 zeigt einen Schnitt durch den Bleimantel quer zur Kabelachse. Die schlecht verbundenen Ränder sind deutlich zu erkennen.

La *corrosion intérieure* mentionnée dans la première partie sous 2. 3. 2. 4 et que nous décrirons encore plus en détail (voir 2. 3. 2. 4 ci-après) peut fausser l'aspect. Un cas typique de ce genre est représenté aux figures 9 et 10.

*Caractéristique:* L'attaque électrolytique depuis l'intérieur a causé des ravages considérables à l'endroit du défaut; plusieurs points de corrosion ont traversé la gaine de part en part. Mais le premier dommage consistait en une suture longitudinale ouverte, par laquelle l'eau avait pénétré à l'intérieur et qui, ainsi, avait rendu possible le processus d'électrolyse intérieure. La figure 10 montre une coupe transversale de la gaine de plomb. On reconnaît distinctement les bords mal joints.

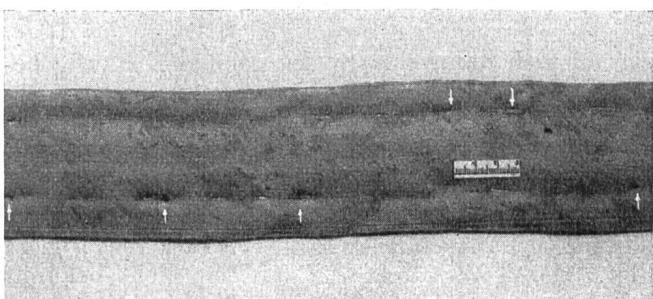
Fig. 8.

Wenn der Boden nicht sehr feucht ist, kann eine geraume Zeit vergehen, bis sich der Fehler als Betriebsstörung bemerkbar macht. Während dieser Zeit können die Ränder der Aufreißstellen chemisch angegriffen werden, wenn die Bedingungen vorhanden sind, was ja meistens der Fall ist. Solche Fehler werden meistens zuerst als Korrosionen angesehen, besonders wenn die Öffnungen nur klein sind. Die eingehende Untersuchung zeigt dann aber deutlich, dass der primäre Schaden eine offene Längsnaht, somit ein Fabrikationsfehler war. Figur 8 zeigt ein solches Beispiel.

*Merkmale:* Eine Reihe kleiner Schlitzte von 2 bis 4 mm Länge, Ränder chemisch angefressen.

l'exploitation. Pendant ce temps, les bords de l'ouverture peuvent être attaqués chimiquement suivant les circonstances, ce qui est presque toujours le cas. Le plus souvent, ces défauts sont d'abord considérés comme des cas de corrosion, surtout si les ouvertures sont très petites. Les minutieuses recherches montrent ensuite clairement que le dommage primaire consistait en une suture longitudinale ouverte, qu'il s'agit donc d'un défaut de fabrication. La figure 8 est un exemple de ce genre.

*Caractéristique:* Une série de petites fentes de 2 à 4 mm de longueur; bords attaqués chimiquement.

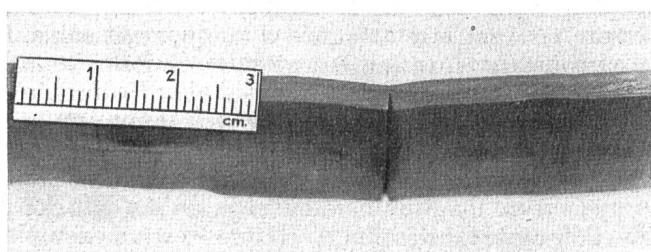
Fig. 11.

*Merkmale:* In der äusseren Hälfte des Mantels ist das Blei durch Schweißung metallisch verbunden, innen jedoch waren die Ränder ohne metallische Verbindung zusammengepresst. Durch das Aufbie-

Nous avons déjà dit plus haut qu'une suture longitudinale ne peut être aussi que *partiellement soudée*, comme on le voit à la figure 11.

*Caractéristique:* Dans la moitié extérieure de la gaine, le plomb est soudé; à l'intérieur les bords étaient serrés l'un contre l'autre sans qu'il y eut liai-

gen hat sich dann eine Spalte gebildet. Häufig befindet sich die schlechte Schweißung aussen.

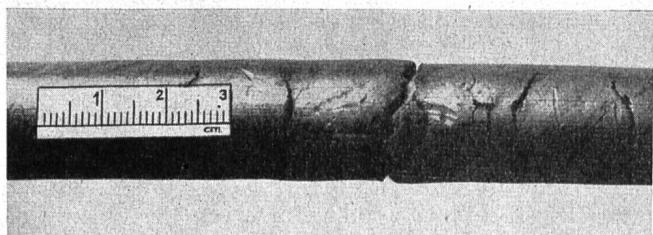
Fig. 14.

Dans la première partie, nous avons désigné comme défauts de montage les fissures transversales, les enfoncements ou les foulures et les endommagements au moyen d'outils. Un exemple de fissure transversale est représenté à la figure 14.

*Caractéristique:* La gaine de plomb accuse transversalement à l'axe des fissures de quelques millimètres jusqu'aux trois quarts de la circonférence du câble.

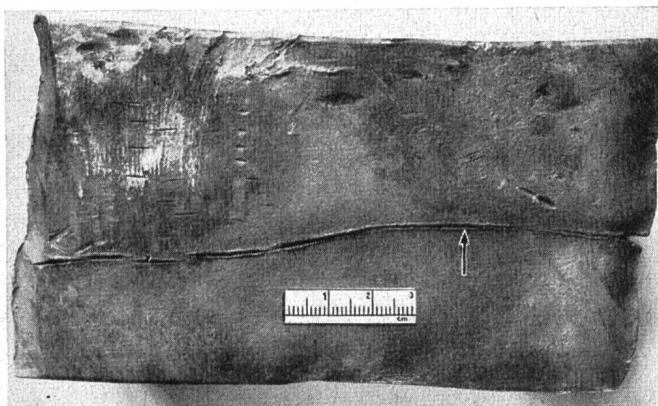
Fig. 16.

Der Fehler bestand anscheinend ziemlich lange; die Fehlerstelle ist durch elektrolytische Innenkorrosion entstellt, die ursprüngliche Form der Perforation ist fast nicht mehr zu erkennen.

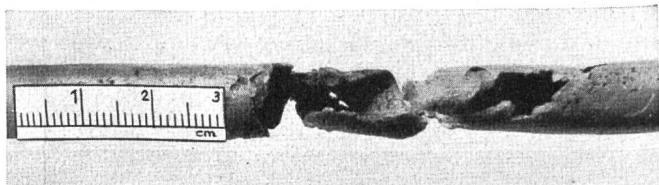
Fig. 15.

Einbuchtungen entstehen wohl am ehesten beim Biegen der Kabel; sie können sich zu eigentlichen Knickungen auswachsen. Besondere Gefahr besteht, wenn der Mantel nicht satt am Aderbündel anliegt und wenn das Mantelmaterial zu hart ist (legiertes Blei). Bei dicken Kabeln werden dann die Adern so gequetscht, dass die Papierisolation reißt, es entstehen Ader-Kurz- und Nebenschlüsse. Ist die mechanische Beanspruchung allzu rauh, so kann der Bleimantel brechen. Figur 15 zeigt ein Beispiel eines solchen „vermurksten“ Kabels.

**Merkmale:** Der Bleimantel war verbogen, gestaucht, gefaltet. In einer Falte hatte sich ein Riss gebildet.

faisseau des conducteurs et que le matériel constituant la gaine est trop dur (alliage). S'il s'agit de gros câbles, les conducteurs sont écrasés à tel point que l'isolation de papier se déchire, ce qui provoque des courts-circuits entre les conducteurs ou des mélanges. Si l'effort mécanique est par trop brusque, la gaine de plomb peut se briser. La figure 15 est un exemple de ces câbles maltraités.

**Caractéristique:** La gaine de plomb est courbée, et elle accuse des foulures et des plis.

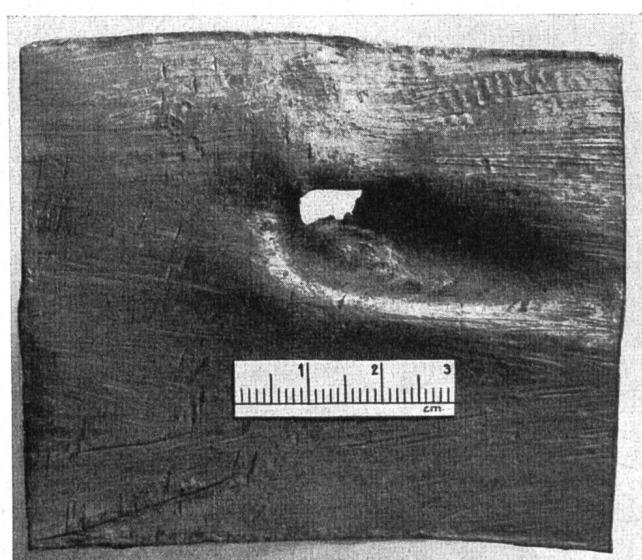
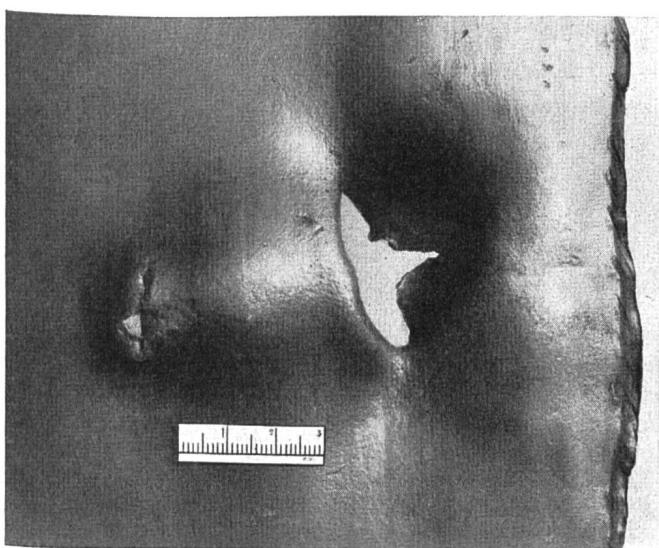
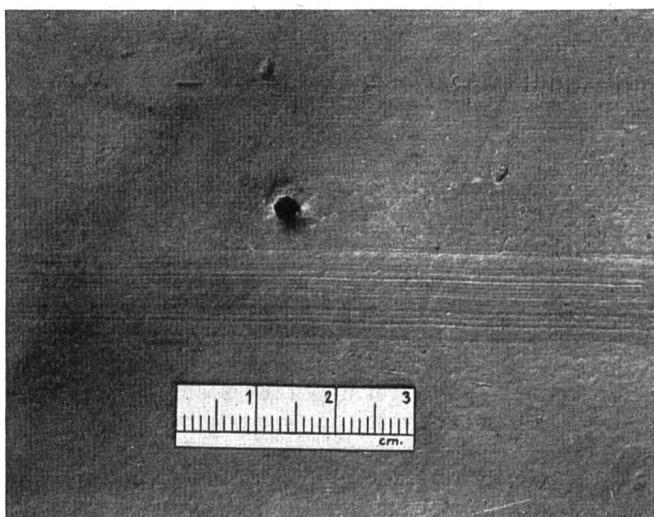
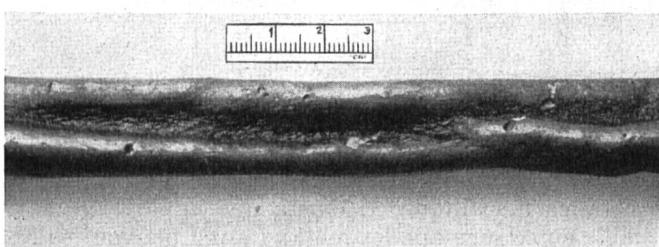
Wie bereits bemerkt, ist ihre Art leicht zu erkennen. Die Figuren 17, 18, 19 und 20 zeigen typische Beispiele.

Comme nous l'avons déjà dit, on reconnaît facilement le genre de ces endommagements. Les figures 17, 18, 19 et 20 sont des exemples typiques.

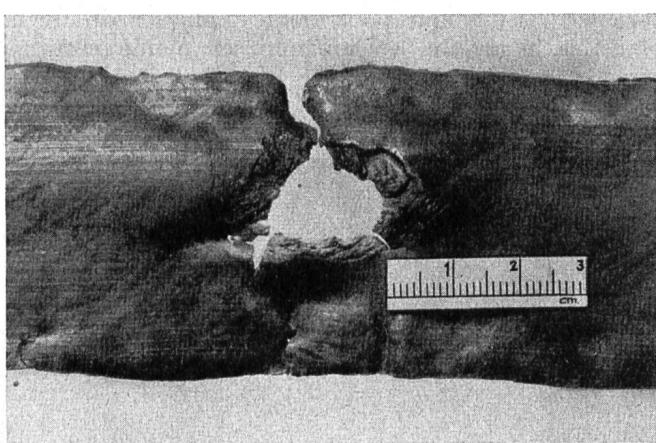
Fig. 22.

Der in Fig. 22 dargestellte Schaden blieb längere Zeit unentdeckt, so dass das blossgelegte Blei zu korrodieren begann.

*Merkmale:* Loch von ungefähr  $2 \text{ cm}^2$  Fläche. Das Blei ist leicht chemisch ankorrodiert, Zahnpuren sind aber noch zu erkennen.

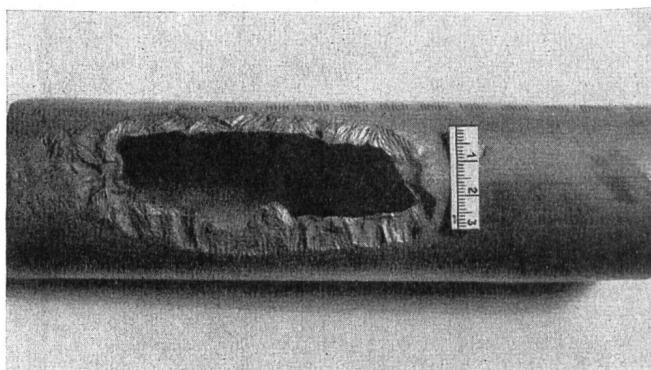
Fig. 21.

*Merkmale:* Loch von ungefähr  $20 \text{ cm}^2$  Fläche. Die Spuren der Zähne sind deutlich zu erkennen.

*Caractéristique:* Trou d'environ  $20 \text{ cm}^2$  de surface. On reconnaît distinctement les marques de dents.

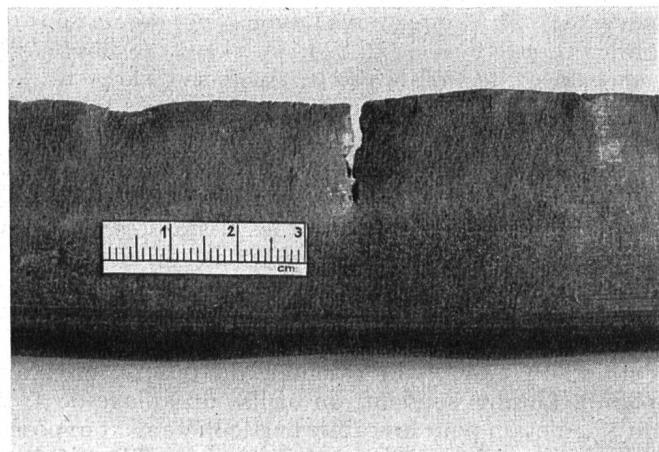
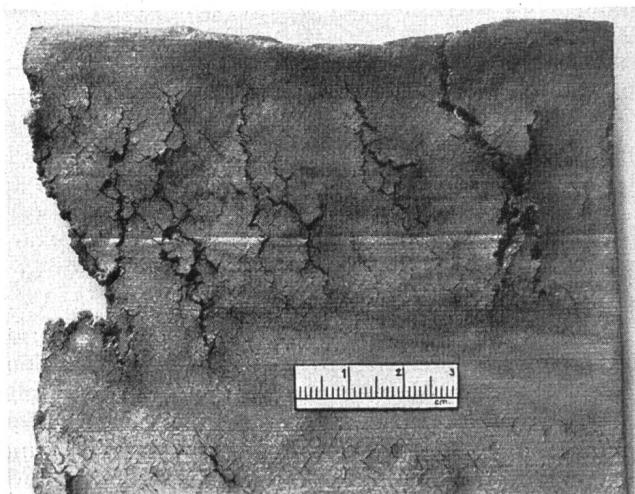
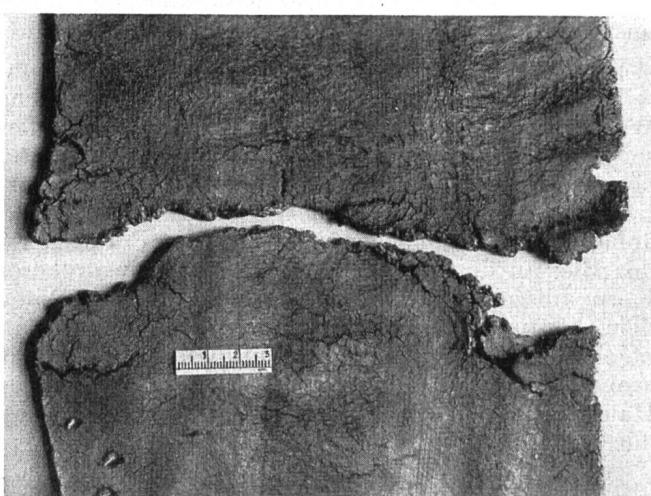
Die Figuren 24, 25 und 26 zeigen typische Ermüdungsbrüche. Die Figur 24 betrifft ein Luftkabel, die Figur 25 ein Kabel, das, aus den örtlichen Verhältnissen zu schliessen, weniger erwärmt wurde, während die Figur 26 ein Brückenkabel zeigt.

Les figures 24, 25 et 26 montrent des ruptures typiques dues à la fatigue. La figure 24 concerne un câble aérien, la figure 25 un câble qui, à en juger par les conditions des lieux, fut moins exposé à la chaleur du soleil, et la figure 26 un câble qui était monté sur un pont.

*Caractéristique:* La caractéristique commune à ces trois échantillons est une cassure dentelée. La gaine du câble aérien est un alliage avec 3% d'étain; malgré l'échauffement intense par les rayons du soleil, le grain est ici le plus petit. La gaine des deux autres câbles est sans alliage, mais le grain du plomb du câble posé sur un pont est distinctement plus gros que celui de l'autre échantillon.

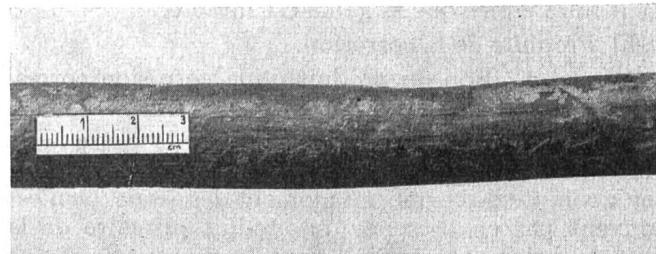
Fig. 31.

*Merkmale:* Flache Mulden von beträchtlicher Ausdehnung, ohne scharfe Ränder. Das Korrosionsprodukt war an der Oberfläche weiss, pulverig, in der Tiefe weiss-grau-grünlich, sodaähnlich. Das Weisse war Karbonat, das übrige bestand aus viel Sulfat, etwas Nitrat und Spuren von Chlorid.

Das Kabel war bei der Fehlerhebung 40 Jahre alt. Die Jute war verhältnismässig gut erhalten, das Papier dagegen völlig verrottet.

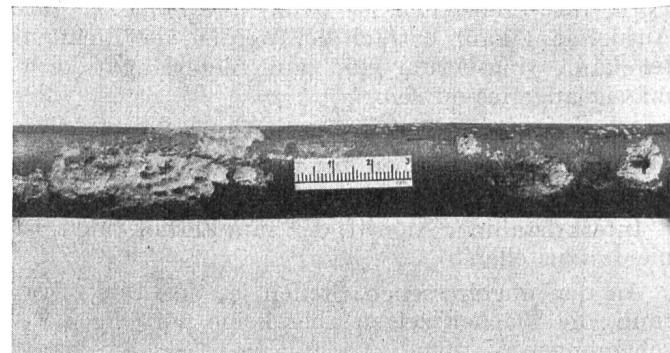
Fig. 30.

*Caractéristique:* Dépressions plates de forme irrégulièrre, pas de bords vifs. Le produit de la corrosion est en majeure partie de l'oxyde de plomb rouge qui adhère fortement tout autour de la gaine de plomb en couche brillante, dure et crevassée. A quelques endroits, on trouve de l'oxyde de plomb jaune. Par places, les couches d'oxyde de plomb sont en partie superficielles et en partie transformées dans toute leur épaisseur en carbonate de plomb basique pulvérulent.
