Wie erkennt man Art und Ursache der Schäden an Bleikabeln?

Comment reconnaît-on le genre et les causes des détériorations des câbles sous plomb ?

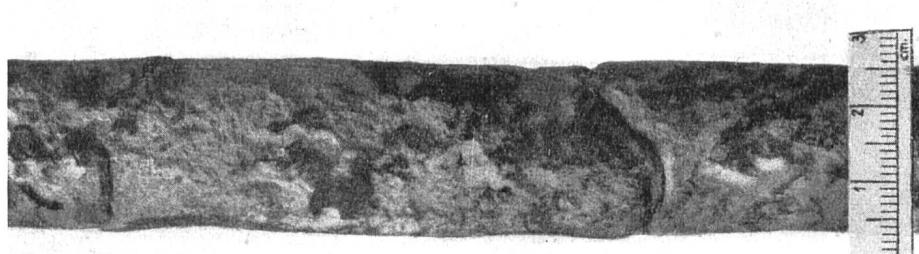
Fig. 32.

Merkmale: Figur 32: Kleinste und grössere, runde Angriffstellen, teils einzeln, teils zu unregelmässig geformten Nestern vereinigt. Die einzelnen Freßstellen haben Aehnlichkeit mit Elektrolysekratern (siehe unter 2. 3. 2.), sind aber deutlich von diesen zu unterscheiden durch ihre flache Form und die Beschaffenheit ihrer Wände. Das Korrosionsprodukt ist oben weiss, pulverig, in der Tiefe graulich, sodaähnlich und sitzt als über die Bleioberfläche emporgetriebene Warze fest in der Höhlung. Das Weisse war Karbonat, das andere bestand aus Nitrat, Sulfat und Chlorid.

Als *Ursache* der Korrosion wurde eine in unmittelbarer Nähe befindliche Bedürfnisanstalt erkannt.

Caractéristiques: Figure 32: Points corrodés circulaires parfois très petits et parfois plus grands, réunis partiellement en nids irréguliers. Les parties corrodées ont quelque ressemblance avec les cratères dus à l'électrolyse (voir sous 2. 3. 2), mais on les distingue de ceux-ci par leur forme plate et la constitution de leurs parois. Le produit de la corrosion est blanc et pulvérulent à la surface, et grisâtre dans le genre de la soude au fond; il se trouvait solidement fixé dans le creux tout en ayant la forme d'une verrou à la surface du plomb. La masse blanche est du carbonate, le reste est composé de nitrate, de sulfate et de chlorure.

La proximité d'un cabinet d'aisances était la cause de la corrosion.

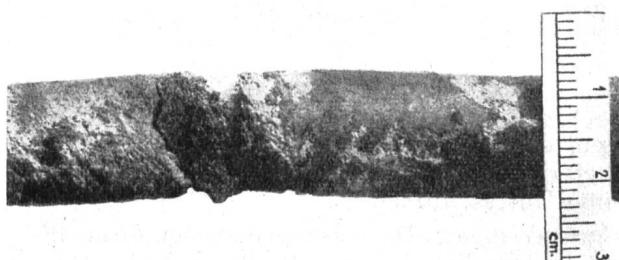
Fig. 33.

Figur 33: Der Bleimantel ist rundherum ziemlich gleichmässig zersetzt. Unter dem Mikroskop lassen sich auch die einzelnen Freßstellen, ähnlich wie im Falle der Figur 31, erkennen, die Zersetzung ist aber so weit fortgeschritten, dass alle Einzel-Angriffstellen miteinander vereinigt wurden. Das Korrosionsprodukt war beschaffen wie im Falle, der in Figur 31 dargestellt ist, nur dass auf dem Grunde der Höhlungen noch Reste von rotem Bleioxyd vorhanden waren.

Als *Ursache* kamen Abwässer aus einer benachbarten Molkerei in Betracht.

Figure 33: La gaine de plomb est décomposée assez régulièrement sur tout son pourtour. Au microscope, on reconnaît aussi les points attaqués, de façon analogue au cas de la figure 31, mais la corrosion est tellement avancée que tous les points attaqués se trouvent réunis. Le produit de la corrosion était constitué comme dans le cas de la figure 31, sauf qu'au fond des creux il y avait encore des restes d'oxyde de plomb rouge.

La cause provenait des eaux d'écoulement d'une laiterie voisine.

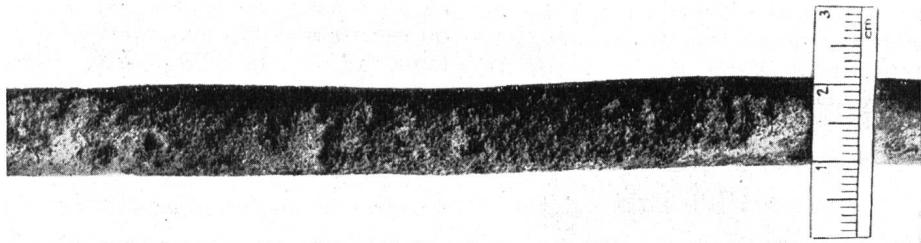
Fig. 35.

Figure 35: La gaine de plomb est attaquée sous forme de taches ou sur tout son pourtour. Les parties attaquées sont très poreuses; vues au microscope, elles ont l'aspect d'une éponge. Les pores sont disséminés entre les cristallites ou à travers ceux-ci. Le produit de la corrosion est de couleur brun-gris foncé ou blanc sale et est constitué de nitrate et de chlorure, mais principalement de carbonate.

A l'endroit du défaut, les conducteurs de cuivre étaient aussi fortement attaqués et en partie rongés jusqu'à la moitié de leur section.

Figur 35: Der Bleimantel ist teils fleckenweise, teils rundherum angegriffen. Die angegriffenen Stellen sind stark porig, sie sehen unter dem Mikroskop aus wie ein Badeschwamm. Die Poren ziehen sich zwischen den Kristalliten oder quer durch diese hindurch. Das Korrosionsprodukt ist dunkelbraungrau oder schmutzigweiss gefärbt. Es besteht aus Nitrat, Chlorid und zur Hauptsache aus Karbonat.

Die Ursache konnte nicht ermittelt werden. Da das Kabel durch den Vorplatz eines Hauses, neben Hauseingang und Garten, geführt ist, liegt die Annahme der Infiltration mit einem, bei der Fehlerhebung nicht mehr feststellbaren, stark angreifenden Agens nahe.

La cause n'a pas été déterminée. Comme le câble est conduit par la cour d'une maison et à proximité de l'entrée et du jardin, il s'agit probablement de l'infiltration d'un agent très actif qui n'a pu être reconnu au moment de la levée du dérangement.

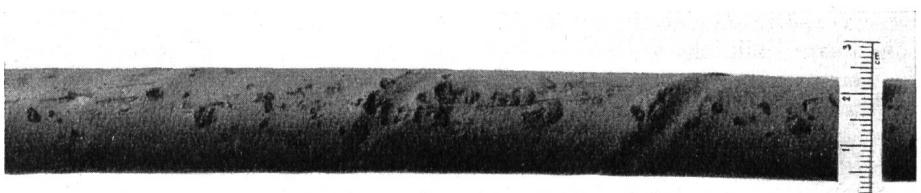
Fig. 36.

offrent donc du danger. La figure 36 montre un cas caractéristique surtout du fait qu'il exclut très sûrement d'autres influences.

Caractéristique: Dépressions plates en forme d'évasements, remplies d'oxyde de plomb brillant rouge-clair en couche dure crevassée. Le câble reposait dans une galerie d'aménée d'eau d'une usine d'énergie et était muni d'une double gaine de plomb. L'armure était disposée entre les deux gaines et s'était marquée par des renflements sur la gaine extérieure. Le

deswegen, weil er andere Einflüsse mit grösster Sicherheit ausschliesst, zeigt die Figur 36.

Merkmale: Flach-tellerförmige Mulden, gefüllt mit glänzend hellrotem Bleioxyd in harter, rissiger Schicht.

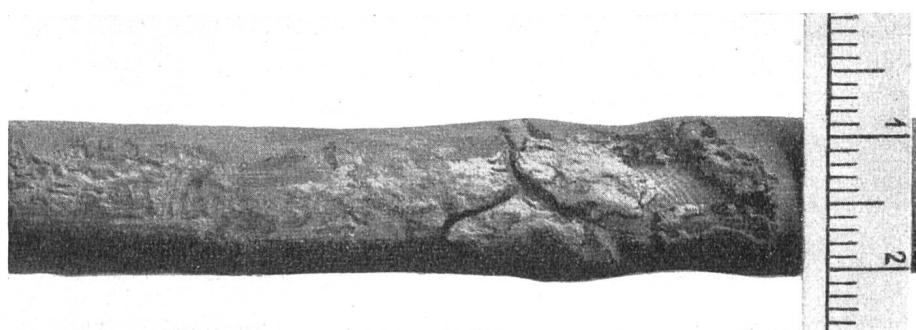
Fig. 37.

Caractéristique: La partie attaquée accuse une longueur de 6,5 cm; sur une surface de 18×5 mm, la gaine est complètement transformée en oxyde de plomb. A sa surface extérieure, l'oxyde de plomb s'est converti en carbonate. Sous le produit de la corrosion, la surface du plomb est lisse.

Merkmale: Länge der Angriffsstelle 65 mm, darin ist auf einer Ausdehnung von 18×5 mm der Bleimantel durchgehend in Bleioxyd verwandelt. Außen hat sich das Bleioxyd in Bleikarbonat umgesetzt. Das Blei zeigt unter dem Korrosionsprodukt eine glatte, blanke Fläche.

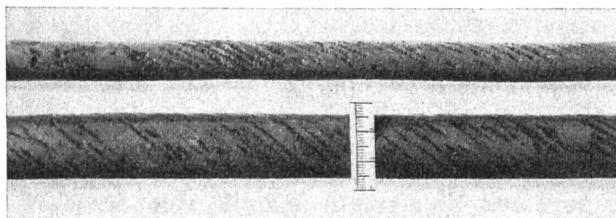
Fig. 39.

Infolge dieser — noch ganz unerforschten — Vorgänge entstehen dann die auffälligen, spiraling angeordneten und *dem Drall der Juteumspinnung folgenden* Zeilen von einzelnen Freßstellen. Figur 39 gibt ein Beispiel davon.

Diese Spiralen sind charakteristisch für die Phenolkorrosion, sie sind aber kein spezifisches Merkmal. Auch elektrolytische Anfressung kann Spiralen erzeugen, nämlich in den Papierfugen, oder wenn die Jute als Docht wirkt, der den Elektrolyten ansaugt.

Ces spirales sont caractéristiques pour la corrosion au phénol, mais elles ne sont pas un indice spécifique. La corrosion électrolytique peut aussi produire des spirales soit dans les interstices du papier ou lorsque le jute agit comme mèche et s'imbibe d'électrolyte.

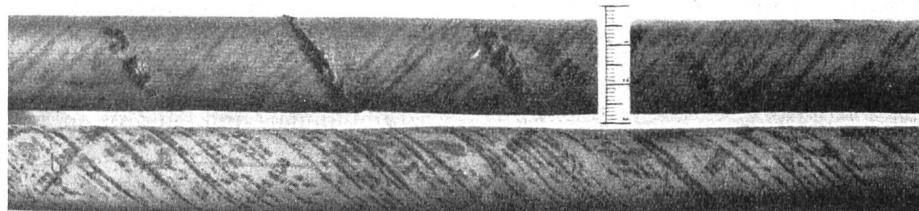
Fig. 41.

Entre le plomb et l'enveloppe, on constate toujours des vides pouvant se former par exemple comme on le voit à la figure 40. La corrosion qui en résulte a alors l'aspect représenté par la figure 41.

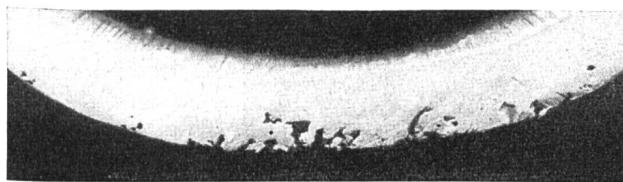
Fig. 44.

Eine weitere Eigentümlichkeit der Phenolkorrosion besteht darin, dass der Angriff häufig nicht geradlinig fortschreitet, sondern gekrümmte und verzweigte Gänge erzeugt, die ähnlich aussehen wie Wurmfrass im Holz. Die Figur 44 zeigt die Ansicht einer solchen aufgeschnittenen Höhlung. Leider ist die Aufnahme nur unvollkommen, da der Gang im Objekt nicht in einer Ebene liegt.

Une autre particularité consiste en ce que la corrosion ne progresse souvent pas en ligne droite, mais en petits couloirs sinuieux à multiples ramifications pouvant être comparés à du bois vermoulu. La fig. 44 montre une de ces cavités en coupe, malheureusement de façon imparfaite, vu que la „vermoulure“ ne se trouve pas en un seul plan.

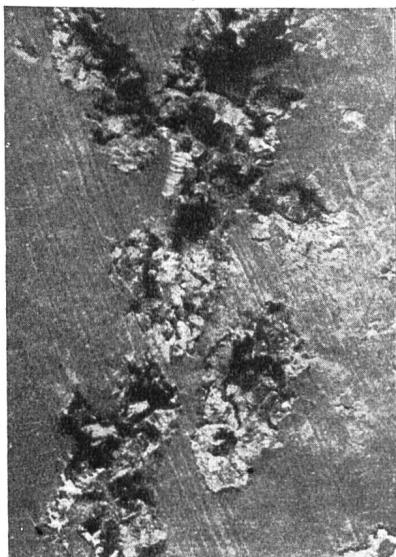
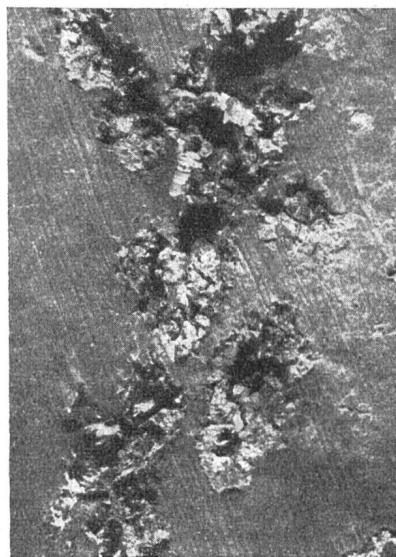
Fig. 45.

L'attaque intercristalline très prononcée n'est pas seulement l'une des caractéristiques principales de la corrosion au phénol, comme nous l'avons déjà dit, mais il est aussi facile de la reconnaître. La figure 45*) donne une idée de l'aspect d'une corrosion de ce genre.

*) L'épreuve photographique faite de la manière usuelle ne donne qu'imparfaitement les détails du sujet. On se rend compte de cette imperfection surtout après avoir contemplé les sujets au microscope stéréoscopique. C'est pourquoi nous avons renouvelé l'essai d'imprimer ici quelques vues en images doubles pour qu'on puisse les regarder au stéréoscope et obtenir en quelque sorte l'effet rendu par le microscope stéréoscopique. Il s'agit des figures 45, 49, 50, 51, 52 et 54. Grossissement 5 fois.

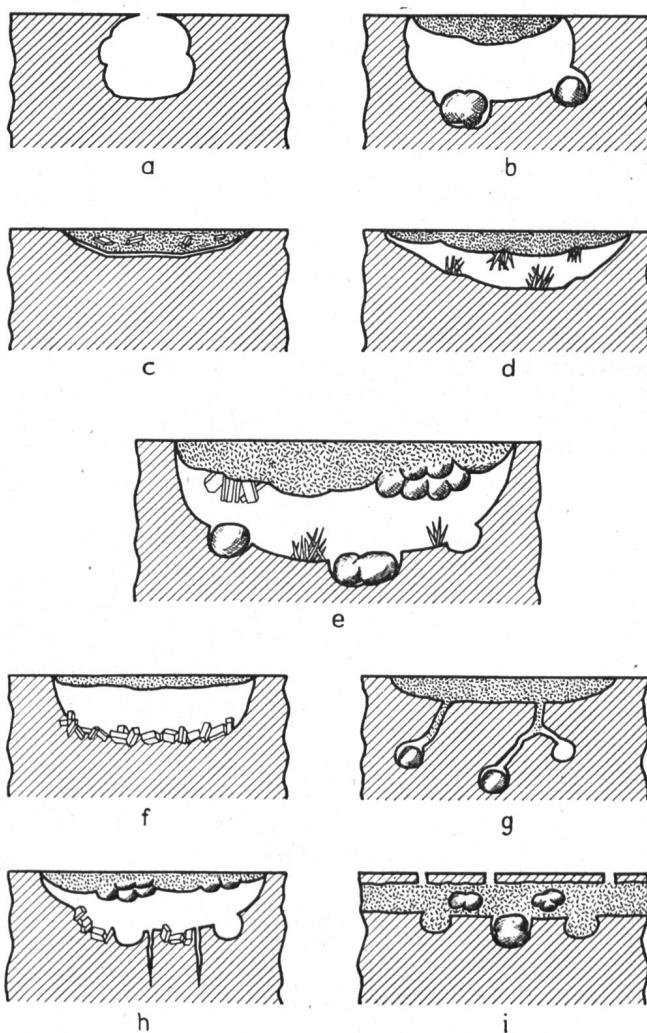
Fig. 48.

Wir kommen nun zu der Beschreibung einer Kategorie von Freßstellen, deren bizarre Form, ebenso wie die Beschriftenheit ihrer Wände und des Korrosionsproduktes, als ganz charakteristisch für Phenolkorrasion anzusehen ist. Sie kommt bei der Phenolkorrasion am häufigsten vor und wurde bisher bei keiner anderen Korrasionsart beobachtet. Es ist dies die Bildung von *mehr oder weniger vollständig durch einen Deckel aus Korrasionsprodukt abgeschlossenen, selbst aber teilweise oder ganz leeren Hohlräumen*. Die Figur 48 zeigt schematisch einige voneinander abweichende Formen solcher Anfressungen.

Nous allons maintenant décrire une catégorie de points attaqués dont la forme bizarre comme aussi la constitution de leurs parois et du produit de la corrosion ont le caractère indubitable de la corrosion au phénol. C'est dans la corrosion au phénol qu'on rencontre le plus souvent cette forme, et on ne l'a jamais observée, jusqu'à ce jour, dans un autre genre de corrosion. Il s'agit de la formation de *cavités fermées plus ou moins complètement par un couvercle constitué par le produit de la corrosion et qui sont elles-mêmes partiellement ou entièrement vides*. La figure 48 montre schématiquement quelques formes de corrosion de ce genre.

Toutes ces formes ont la particularité que *les bords des parties corrodées ne sont pas retroussés*; le papier et le jute sont intacts, et l'on n'aperçoit le dommage que lorsqu'on a enlevé l'enveloppe; il apparaît alors extérieurement sous forme d'une petite ouverture ou de tache de couleur jaune-brun sale lisse n'altérant pas la forme arrondie de la surface de la gaine. Cette tache est le couvercle en produit de la corrosion qui obture la cavité située dessous. *Il est rare que ces*

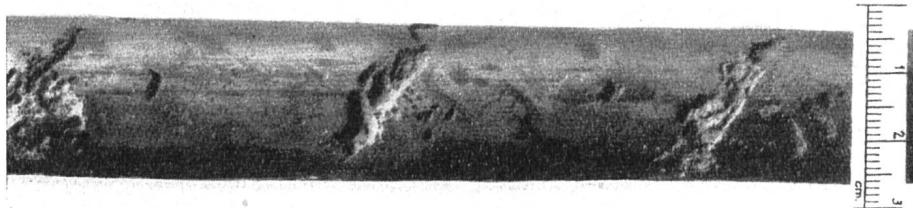
Fig. 55.

Je nach den Umständen entstehen Zeilen von Kratern, z. B. in Papierfugen. Figur 55 zeigt eine solche Zeile in einer Papierfuge, Figur 56 eine aus unbekannter Ursache entstandene Anordnung.

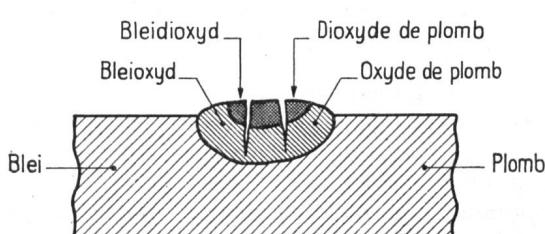
Fig. 58.

Das Korrosionsprodukt ist immer und ohne Ausnahme ein Pilz nach Figur 58.

Da das Korrosionsprodukt, wenn das Material zur Untersuchung gelangt, ausgetrocknet ist, haben sich gewöhnlich in der Masse tiefe Risse gebildet; der Pilz ist in verschiedenen Richtungen gespalten. Bei älteren Fällen hat sich auch etwas Karbonat gebildet, aber nie in grösseren Mengen, wie beim Angriff von aussen. Andere Korrosionsprodukte werden nicht, oder nur in verschwindend kleinen Mengen, gefunden, da der Boden nicht als Kathode, sondern mit dem Bleimantel zusammen als Anode wirkt.
