# Bruits de sélecteurs dans les centraux téléphoniques

Par Hermann Engel, Berne

### Un coup de mine dans la vallée de la Reuss

Par Jakob Kaufmann, Lucerne

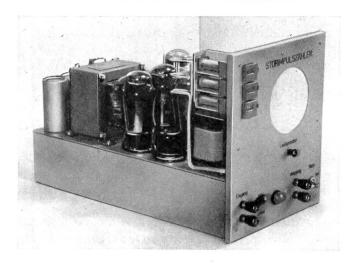
Fig. 4. Compteur d'impulsions perturbatrices

Les trois compteurs qui le composent fonctionnent pour des tensions de 20, 30 et 100 millivolts. En même temps, un haut parleur permet d'entendre les impulsions enregistrées. L'installation dans cet appareil d'un filtre analogue à celui de l'indicateur de tension psophométrique a été abandonnée.

Les figures 2 et 3 montrent des exemples d'une série d'enregistrements faits au moyen de l'indicateur de tension psophométrique en question. L'enregistrement s'effectua au moyen de procédés photographiques et de scripteurs à plume. D'une manière générale, les images restèrent les mêmes. Mais on s'apercut bientôt qu'à cause de la grande dispersion, les mesures isolées ne donnaient aucun résultat. Des communications très tranquilles peuvent très bien être suivies d'autres fortement dérangées et inversement. Pour obtenir une image claire, il faut avoir recours à des méthodes statistiques, autrement dit, seules des mesures faites en grand nombre peuvent donner un résultat complet et sûr. Les instruments connus jusqu'ici tels que l'oscillographe ou l'enregistreur de tension psophométrique ne pouvaient pas convenir pour ces mesures. Il fallut donc proposer une nouvelle méthode donnant à ce point de vue toute garantie. Elle consiste à faire enregistrer par des compteurs les pointes des tensions psophométriques qui seules nous intéressent. La figure 4 montre un de ces compteurs d'impulsions perturbatrices.

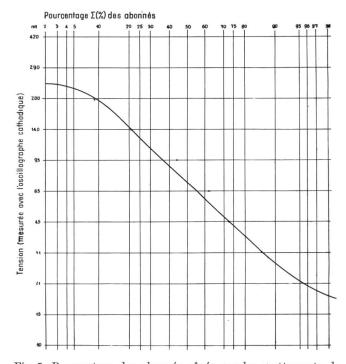
Fig. 5. Pourcentage des abonnés gênés par les grattements de sélecteurs de différentes tensions

On en revint donc aux essais simples, soit à l'information directe. Deux cents abonnés pris au hasard dans la liste des abonnés furent questionnés. Le résultat de cette consultation est représenté à la figure 5. On voit que la valeur moyenne est 70 mV, en d'autres termes qu'avec une tension psophométrique d'environ 70 mV, 50% des abonnés se déclarent satisfaits tandis que les autres estiment le bruit intolérable. D'autre part, la tension ne doit pas dépasser 27 mV si l'on veut que 90% des abonnés n'éprouvent aucune gêne. La concordance de ces constatations avec celles faites lors des essais entre gens du métier est remarquable et peut être considérée comme une confirmation.

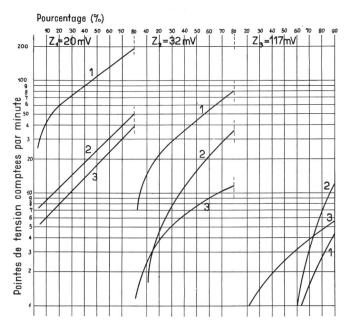
Fig. 6. Pourcentage des pointes de tension (20, 32 et 117 mV) dans les trois systèmes automatiques (1 = Bell, 2 = Siemens, 3 = Hasler)

Cependant, les mesures faites à Zurich, Lausanne et St-Gall, firent constater qu'on ne pouvait pas les classer seulement d'après la valeur maximum des bruits mais qu'il fallait tenir compte que ces bruits se produisaient plus ou moins fréquemment. C'est cette fréquence que représentent les courbes de la figure 6.

On constata avant tout clairement qu'aucun de nos systèmes automatiques n'est exempt de bruits. L'idée qu'une batterie d'alimentation spéciale pourrait empêcher les bruits est sans fondement puisque Zurich (avec une de ces batteries) en accuse précisément le plus. Les centraux Siemens paraissent se distinguer par le fait que les bruits ne se produisent pas sur toutes les communications mais qu'ils peuvent être plus gênants qu'à St-Gall par exemple. Dans le système Bell, 65% des communications ne présentent pas de tensions psophométriques dépassant 100 mV, tandis que le système Hasler n'en a que 20%.

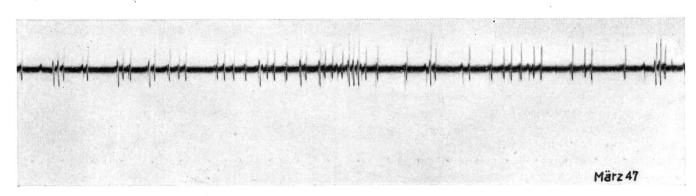
Fig. 7. Train d'impulsions de bruit artificielles

La difficulté d'évaluer ces courbes nous obligea à faire de nouvelles recherches sur le rapport entre la répétition des bruits et leur valeur maximum. Elles exigeaient une source de bruit permettant de varier à volonté l'amplitude et la répétition. La bande magnétique utilisée ne convenait pas car elle permettait seulement de faire varier l'amplitude. Une «machine à impulsions» remplissait mieux les conditions voulues. Elle permettait de faire à volonté, dans un ordre quelconque, des connexions (interruptions) de 10 millisecondes environ. Reliée à un circuit d'alimentation, elle permettait d'engendrer des tensions psophométriques imitant dans une certaine mesure les bruits de sélecteurs. Des trains d'impulsions de bruit artificielles de ce genre sont représentés aux figures 7 et 8

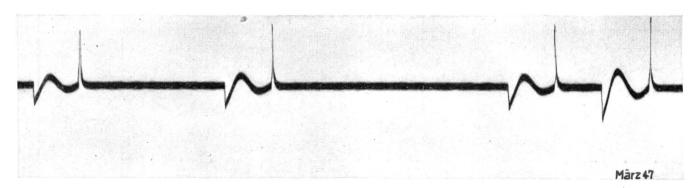
Fig. 8. Impulsions de bruit artificielles

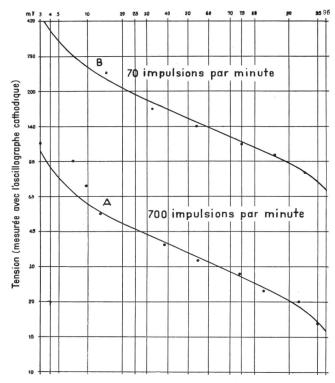
La courbe A indique le résultat de la consultation avec 700 impulsions de bruit à la minute, la courbe B avec 70.

Fig. 9. Pourcentage des abonnés gênés par les impulsions de bruit artificielles pour deux densités d'impulsions

On pouvait modifier l'amplitude en 20 échelons de 14 à 900 mV environ et très bien percevoir les différences. Comme dans les essais précédents, on constata de très grosses dispersions. Le résultat de ces mesures est représenté à la figure 9.

et B sont à 40 et 145 mV; en d'autres termes, un bruit qui se répète 700 fois à la minute ne doit pas dépasser 40 mV, tandis qu'un qui se répète 70 fois peut aller jusqu'à 145 mV. 90% des abonnés sont satisfaits quand, avec une fréquence de 700 à la minute, la tension ne dépasse pas 20 mV, tandis qu'avec une fréquence de 70, ils peuvent supporter une tension de 95 mV, et ainsi de suite. Il serait intéressant d'établir des courbes par exemple pour 200 et 500 impulsions à la minute, mais, pour nos besoins, les courbes A et B suffisent pour le moment.

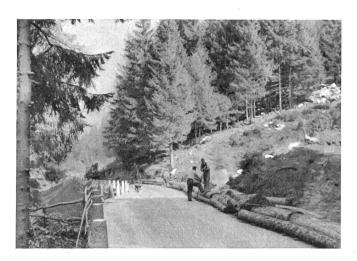
Fig. 2. Sicherung des Kabels durch ein Rundholzpolster Protection du câble au moyen de rondins.

donnée la situation du trou de mine, on supposait que les blocs rouleraient sur la partie gauche, visible à la figure 1, du cône d'éboulement. Le câble interurbain, posé dans cette zone au milieu des prés séparant la route de l'extrémité du cône d'éboulement, fut enfoui à une profondeur de plus de 2 mètres et protégé en outre par des rails de chemin de fer et un lit de pierres bien établi. A mesure qu'avançaient les préparatifs de l'explosion principale et qu'éclataient les coups de mine préparatoires, on se rendit compte que la partie du câble interurbain située en amont était également exposée au danger de chutes de pierres. A la hauteur de la petite étable visible sur la figure 1, ce câble débouche de nouveau dans la chaussée et, pour remonter la vallée, est placé dans une canalisation zorès enfouie à profondeur normale. Au moment de la plus grande circulation automobile, il n'était pas question d'enfouir le câble, à cet endroit, à une plus grande profondeur. Il faisait un magnifique temps d'automne; les cols du Susten, de la Furka, du St-Gothard, de l'Oberalp et du Klausen étaient encore ouverts et déversaient un énorme trafic sur la route de la vallée d'Uri. La «Fiera di Lugano» ouvrait ses portes à ce moment-là, ce qui devait avoir pour effet d'augmenter encore la circulation. On ne pouvait donc songer à empêcher celle-ci en pratiquant des fouilles. On dut bon gré mal gré se contenter de poser sur le tracé du câble de fortes billes de bois (fig. 2).

Hauptsprengung und den in diesem Zusammenhang vorgenommenen Lockerungssprengungen erkannte man aber, dass auch das weiter talaufwärts liegende Fernkabel der Steinschlaggefahr ausgesetzt war. Auf der Höhe des in Fig. 1 sichtbaren kleinen Stalles mündet dieses Fernkabel wieder in die Strasse ein und ist von dort weg, talaufwärts, in einem Zoreskanal in normaler Tiefe verlegt. Eine Tieferlegung des Kabels an dieser Stelle konnte im Zeitpunkte des grössten Automobilverkehrs nicht in Frage kommen. Die Alpenpässe Susten, Furka, Gotthard, Oberalp und Klausen waren bei schönstem Herbstwetter noch offen und brachten einen gewaltigen Strassenverkehr, desgleichen öffnete um diese Zeit die Fiera in Lugano ihre Pforten und liess eine weitere Verkehrszunahme erwarten. An eine Drosselung des Strassenverkehrs durch Grabarbeiten war deshalb gar nicht zu denken. So begnügte man sich wohl oder übel mit dem behelfsmässigen Zudecken der Kabeltrasse mit starkem Rundholz (Fig. 2).

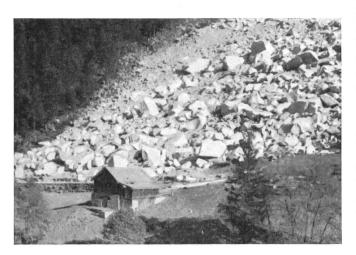
Fig. 5. Die Wirkung der Sprengung (Vgl. Fig. 1) L'effet de l'explosion (v. fig. 1)

Le coup de mine principal eut lieu le 3 octobre 1947, à 16 heures exactement. Il précipita dans la vallée, avec une violence extraordinaire, d'énormes masses de pierre. Les figures 3 et 4 donnent une image suggestive des forces artificiellement déchaînées, et la figure 5 montre l'extrémité du cône d'éboulement après l'explosion (comparer avec la figure 1). La figure 6 montre encore une partie de la route dans l'état où elle se trouvait après l'explosion. On voit que les billes de bois posées au-dessus de la canalisation zorès ne constituaient qu'une protection fort problématique. Sur la figure 7, on remarque un bloc de granit de 700 m³, pesant 2000 tonnes, qui a roulé sur les éboulis jusqu'à la route où il a creusé un sillon profond de 2 mètres. On comprend facilement que le lit de billes de bois et la canalisation zorès ne purent résister à un tel poids et à l'énergie acquise par le bloc pendant la descente. La canalisation et le câble furent tout simplement coupés et les deux extrémités du câble furent projetées sur le talus bordant la route.

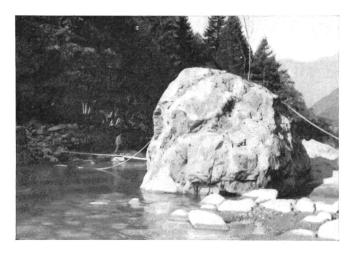
Fig. 8. Auslegung des provisorischen Kabels über die Reuss Pose du câble provisoire à travers la Reuss

sonals zu verdanken ist. Die Figur 8 zeigt einen Ausschnitt aus dem erstellten Provisorium.

grande partie pendant 30 heures environ put reprendre sans restriction. Ce résultat est dû avant tout au dévouement sans réserve du personnel. La figure 8 montre une partie de l'installation provisoire.
