## Bruits de sélecteurs dans les centraux téléphoniques

Par Hermann Engel, Berne

## Eine Sprengung im Reusstal

Von Jakob Kaufmann, Luzern

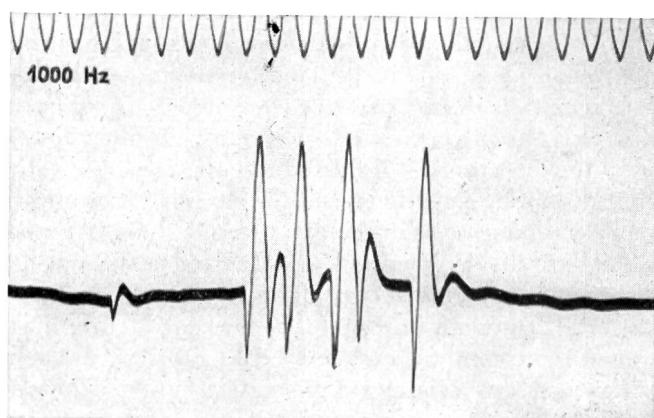
Fig. 1. Grattement de sélecteur provoqué par des brins toronnés défectueux

essais, on est arrivé à obtenir par hasard l'enregistrement représenté à la figure 1.

Bien que cette image ne laisse rien à désirer au point de vue de la netteté, elle n'a pour le moment qu'une valeur documentaire; on ne peut pas y avoir recours pour juger de la situation au point de vue des bruits.

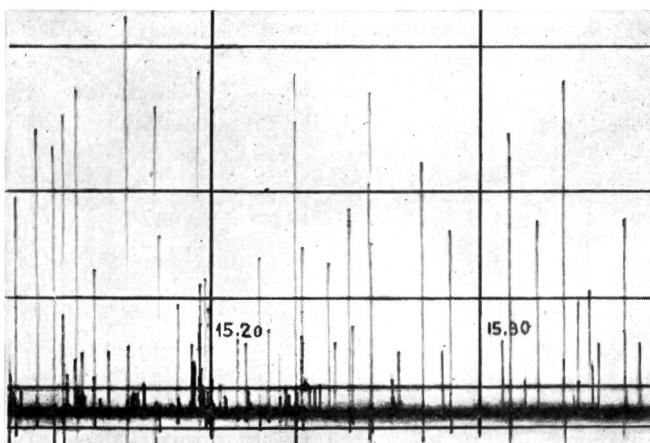
Fig. 2. Tension psophométrique sur une communication locale à Thoune

Les figures 2 et 3 montrent des exemples d'une série d'enregistrements faits au moyen de l'indicateur de tension psophométrique en question. L'enregistrement s'effectua au moyen de procédés photographiques et de scripteurs à plume. D'une manière générale, les images restèrent les mêmes. Mais on s'aperçut bientôt qu'à cause de la grande dispersion, les mesures isolées ne donnaient aucun résultat. Des communications très tranquilles peuvent très bien être suivies d'autres fortement dérangées et inversement. Pour obtenir une image claire, il faut avoir recours à des méthodes statistiques, autrement dit, seules des mesures faites en grand nombre peuvent donner un résultat complet et sûr. Les instruments connus jusqu'ici tels que l'oscillographe ou l'enregistreur de tension psophométrique ne pouvaient pas convenir pour ces mesures. Il fallut donc proposer une nouvelle méthode donnant à ce point de vue toute garantie. Elle consiste à faire enregistrer par des compteurs les pointes des tensions psophométriques qui seules nous intéressent. La figure 4 montre un de ces compteurs d'impulsions perturbatrices.

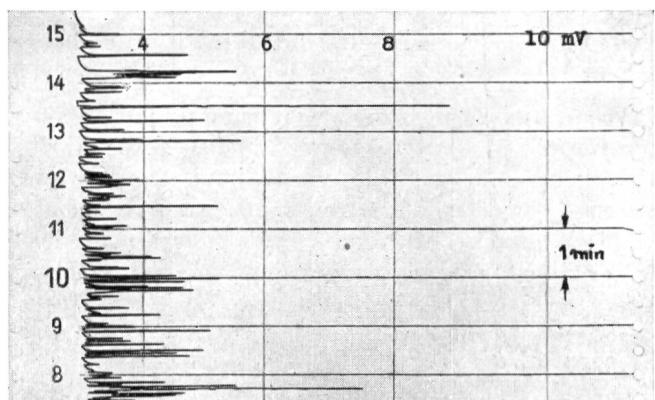
Fig. 3. Tension psophométrique sur une communication locale à St-Gall

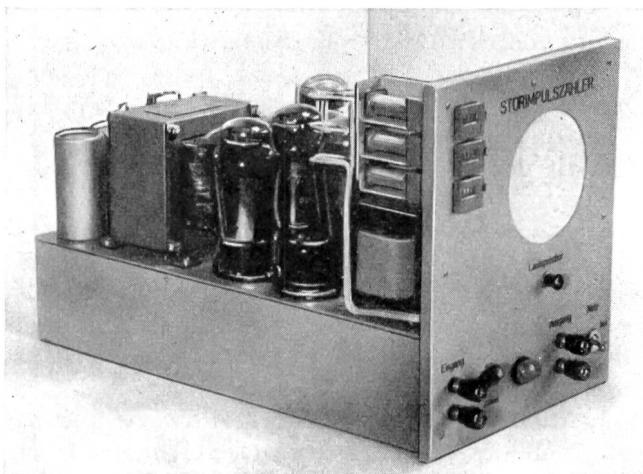
Fig. 4. Compteur d'impulsions perturbatrices

Les trois compteurs qui le composent fonctionnent pour des tensions de 20, 30 et 100 millivolts. En même temps, un haut parleur permet d'entendre les impulsions enregistrées. L'installation dans cet appareil d'un filtre analogue à celui de l'indicateur de tension psophométrique a été abandonnée.

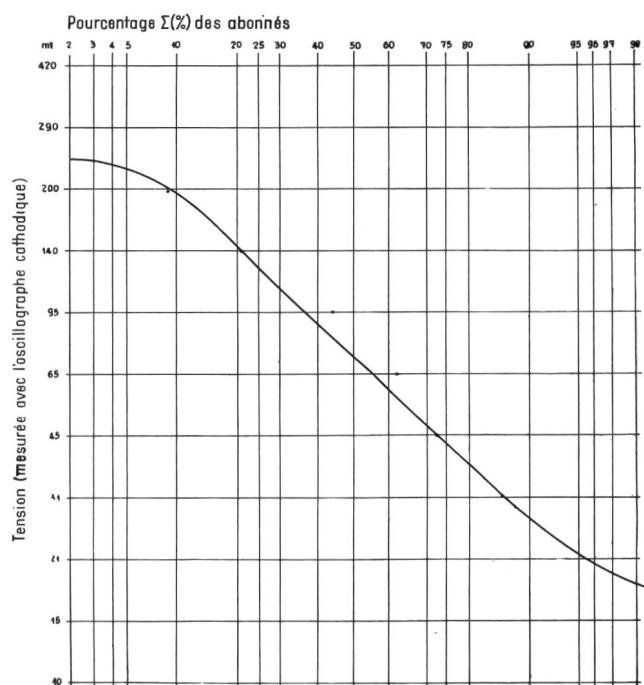
Fig. 5. Pourcentage des abonnés gênés par les grattements de sélecteurs de différentes tensions

On en revint donc aux essais simples, soit à l'information directe. Deux cents abonnés pris au hasard dans la liste des abonnés furent questionnés. Le résultat de cette consultation est représenté à la figure 5. On voit que la valeur moyenne est 70 mV, en d'autres termes qu'avec une tension psophométrique d'environ 70 mV, 50% des abonnés se déclarent satisfaits tandis que les autres estiment le bruit intolérable. D'autre part, la tension ne doit pas dépasser 27 mV si l'on veut que 90% des abonnés n'éprouvent aucune gêne. La concordance de ces constatations avec celles faites lors des essais entre gens du métier est remarquable et peut être considérée comme une confirmation.

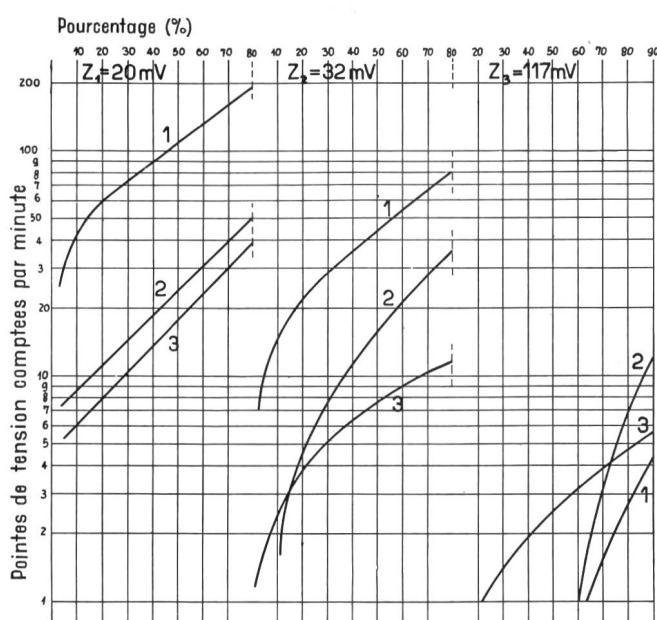
Fig. 6. Pourcentage des pointes de tension (20, 32 et 117 mV) dans les trois systèmes automatiques (1 = Bell, 2 = Siemens, 3 = Hasler)

Cependant, les mesures faites à Zurich, Lausanne et St-Gall, firent constater qu'on ne pouvait pas les classer seulement d'après la valeur maximum des bruits mais qu'il fallait tenir compte que ces bruits se produisaient plus ou moins fréquemment. C'est cette fréquence que représentent les courbes de la figure 6.

On constata avant tout clairement qu'aucun de nos systèmes automatiques n'est exempt de bruits. L'idée qu'une batterie d'alimentation spéciale pourrait empêcher les bruits est sans fondement puisque Zurich (avec une de ces batteries) en accuse précisément le plus. Les centraux Siemens paraissent se distinguer par le fait que les bruits ne se produisent pas sur toutes les communications mais qu'ils peuvent être plus gênants qu'à St-Gall par exemple. Dans le système Bell, 65% des communications ne présentent pas de tensions psophométriques dépassant 100 mV, tandis que le système Hasler n'en a que 20%.

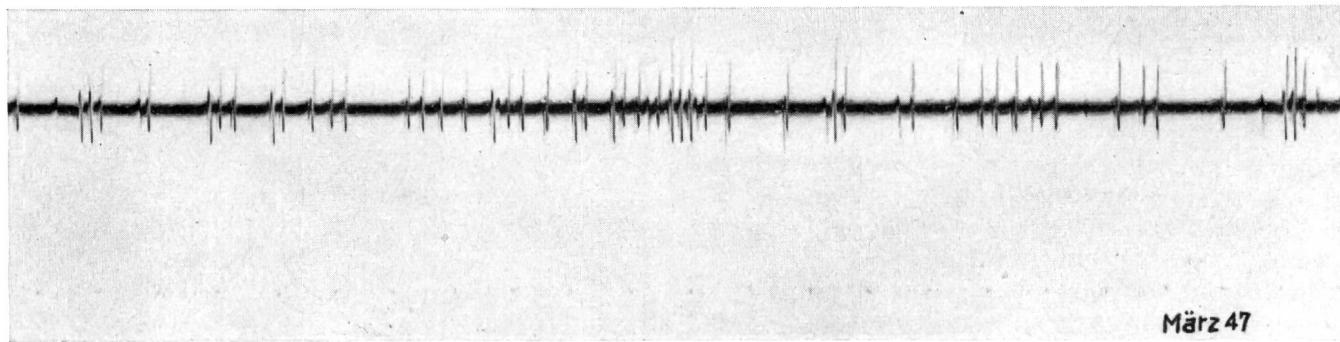
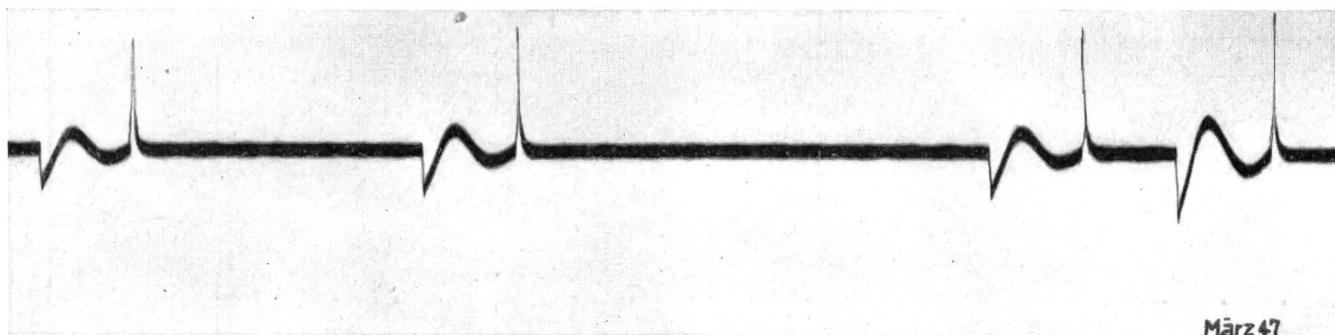
Fig. 7. Train d'impulsions de bruit artificielles

Fig. 8. Impulsions de bruit artificielles

La difficulté d'évaluer ces courbes nous obligea à faire de nouvelles recherches sur le rapport entre la répétition des bruits et leur valeur maximum. Elles exigeaient une source de bruit permettant de varier à volonté l'amplitude et la répétition. La bande magnétique utilisée ne convenait pas car elle permettait seulement de faire varier l'amplitude. Une «machine à impulsions» remplissait mieux les conditions voulues. Elle permettait de faire à volonté, dans un ordre quelconque, des connexions (interruptions) de 10 millisecondes environ. Reliée à un circuit d'alimentation, elle permettait d'engendrer des tensions psophométriques imitant dans une certaine mesure les bruits de sélecteurs. Des trains d'impulsions de bruit artificielles de ce genre sont représentés aux figures 7 et 8.

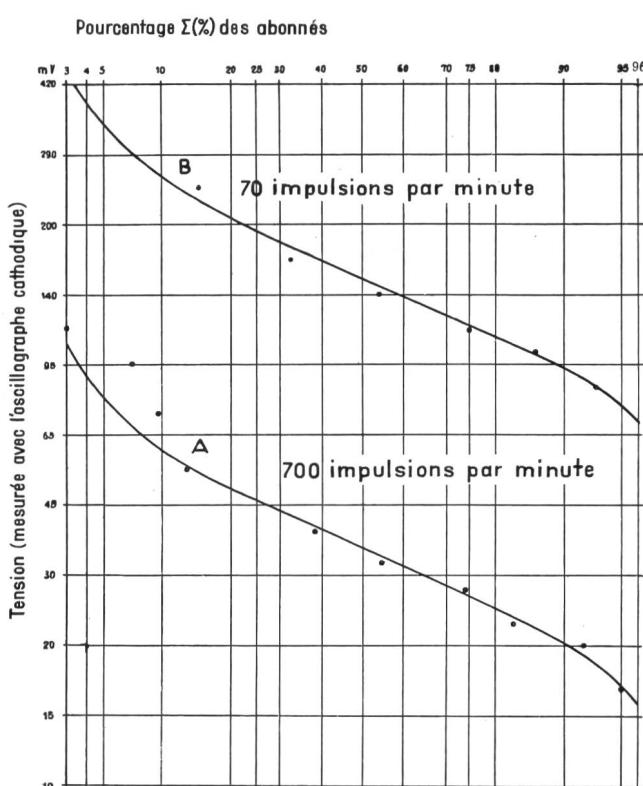
Fig. 9. Pourcentage des abonnés gênés par les impulsions de bruit artificielles pour deux densités d'impulsions

On pouvait modifier l'amplitude en 20 échelons de 14 à 900 mV environ et très bien percevoir les différences. Comme dans les essais précédents, on constata de très grosses dispersions. Le résultat de ces mesures est représenté à la figure 9.

La courbe A indique le résultat de la consultation avec 700 impulsions de bruit à la minute, la courbe B avec 70.

et B sont à 40 et 145 mV; en d'autres termes, un bruit qui se répète 700 fois à la minute ne doit pas dépasser 40 mV, tandis qu'un qui se répète 70 fois peut aller jusqu'à 145 mV. 90% des abonnés sont satisfaits quand, avec une fréquence de 700 à la minute, la tension ne dépasse pas 20 mV, tandis qu'avec une fréquence de 70, ils peuvent supporter une tension de 95 mV, et ainsi de suite. Il serait intéressant d'établir des courbes par exemple pour 200 et 500 impulsions à la minute, mais, pour nos besoins, les courbes A et B suffisent pour le moment.

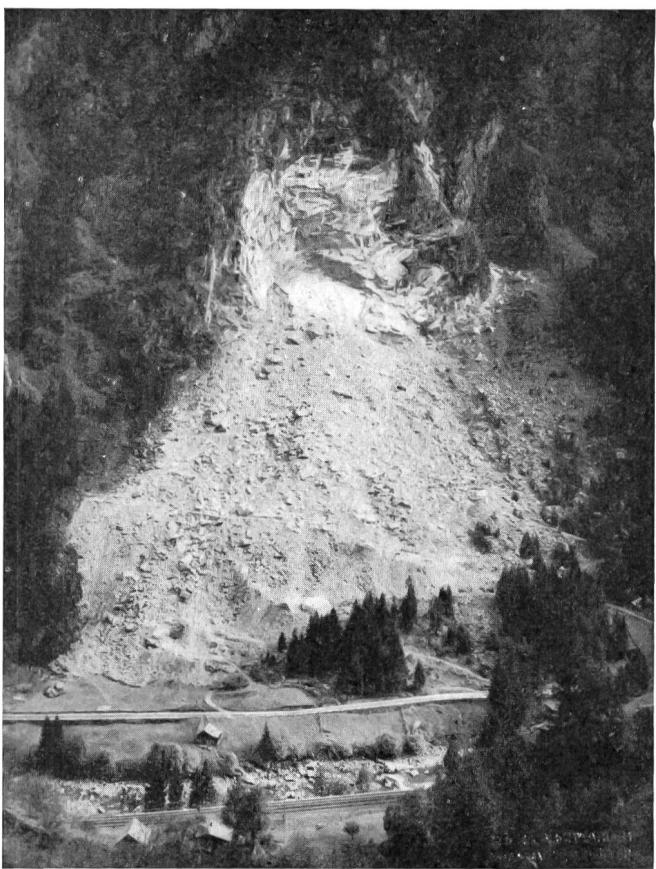
Fig. 1. Das Steinbruch-Gelände vor der Sprengung  
La carrière avant l'explosion

an, dass sich der neue Ausbruch über den in Figur 1 sichtbaren linken Teil des Geröllkegels ergieissen würde. Das in dieser Zone zwischen der Strasse und dem Ende des Geröllkegels im Wiesland liegende Fernkabel wurde deshalb in eine Tiefe von über zwei Meter eingegraben und ausserdem mit Eisenbahnschienen und einem guten Steinbett geschützt. Mit dem Fortschreiten der Vorbereitungsarbeiten für die

donnée la situation du trou de mine, on supposait que les blocs rouleraient sur la partie gauche, visible à la figure 1, du cône d'éboulement. Le câble interurbain, posé dans cette zone au milieu des prés séparant la route de l'extrémité du cône d'éboulement, fut enfoui à une profondeur de plus de 2 mètres et protégé en outre par des rails de chemin de fer et un lit de pierres bien établi. A mesure qu'avançaient les préparatifs de l'explosion principale et qu'éclataient les coups de mine préparatoires, on se rendit compte que la partie du câble interurbain située en amont était également exposée au danger de chutes de pierres. A la hauteur de la petite étable visible sur la figure 1, ce câble débouche de nouveau dans la chaussée et, pour remonter la vallée, est placé dans une canalisation zorès enfouie à profondeur normale. Au moment de la plus grande circulation automobile, il n'était pas question d'enfouir le câble, à cet endroit, à une plus grande profondeur. Il faisait un magnifique temps d'automne; les cols du Susten, de la Furka, du St-Gothard, de l'Oberalp et du Klausen étaient encore ouverts et déversaient un énorme trafic sur la route de la vallée d'Uri. La «Fiera di Lugano» ouvrait ses portes à ce moment-là, ce qui devait avoir pour effet d'augmenter encore la circulation. On ne pouvait donc songer à empêcher celle-ci en pratiquant des fouilles. On dut bon gré mal gré se contenter de poser sur le tracé du câble de fortes billes de bois (fig. 2).

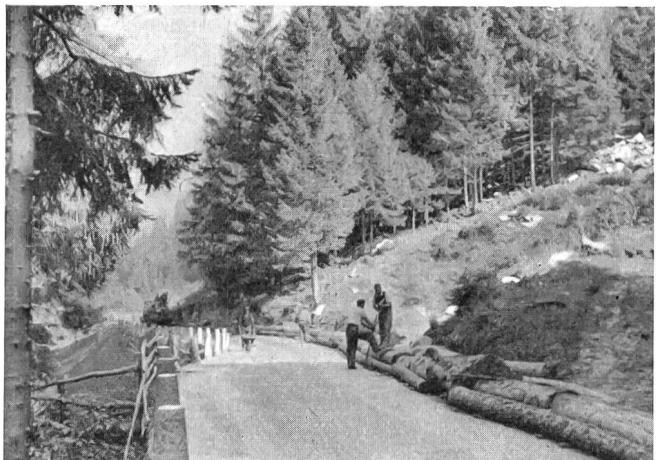
Fig. 2. Sicherung des Kabels durch ein Rundholzpolster  
Protection du câble au moyen de rondins.

Hauptsprengung und den in diesem Zusammenhang vorgenommenen Lockerungssprengungen erkannte man aber, dass auch das weiter talaufwärts liegende Fernkabel der Steinschlaggefahr ausgesetzt war. Auf der Höhe des in Fig. 1 sichtbaren kleinen Stalles mündet dieses Fernkabel wieder in die Strasse ein und ist von dort weg, talaufwärts, in einem Zoreskanal in normaler Tiefe verlegt. Eine Tieferlegung des Kabels an dieser Stelle konnte im Zeitpunkte des grössten Automobilverkehrs nicht in Frage kommen. Die Alpenpässe Susten, Furka, Gotthard, Oberalp und Klausen waren bei schönstem Herbstwetter noch offen und brachten einen gewaltigen Strassenverkehr, desgleichen öffnete um diese Zeit die Fiera in Lugano ihre Pforten und liess eine weitere Verkehrszunahme erwarten. An eine Drosselung des Strassenverkehrs durch Grabarbeiten war deshalb gar nicht zu denken. So begnügte man sich wohl oder übel mit dem behelfsmässigen Zudecken der Kabeltrasse mit starkem Rundholz (Fig. 2).

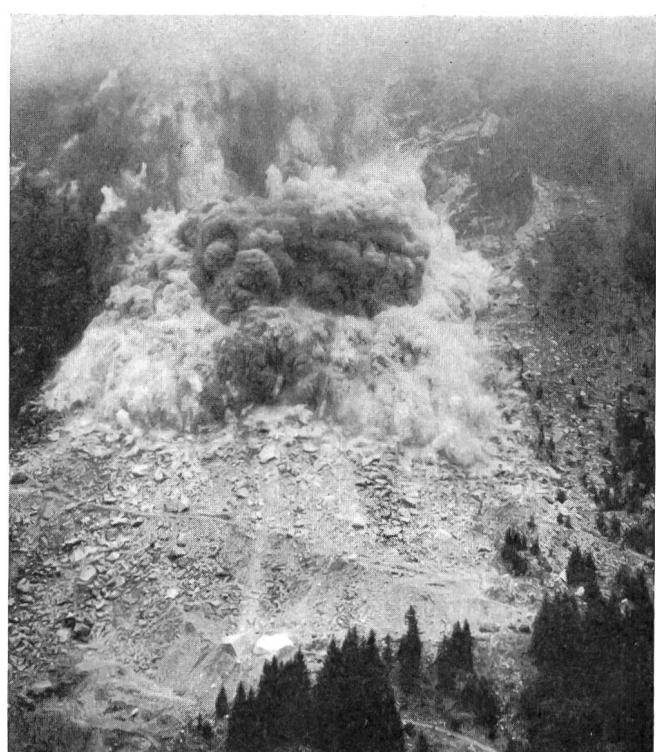
Fig. 3. Die Sprengung — L'explosion

Die am 3. Oktober 1947, genau um 16 Uhr vorgenommene Hauptsprengung löste gewaltige Steinmassen und beförderte diese mit unvorstellbarer Wucht in die Tiefe. Die Figuren 3 und 4 vermitteln ein eindrucksvolles Bild von den künstlich entfesselten Naturgewalten, und die Figur 5 zeigt das Ende des Geröllkegels nach der Sprengung (Vgl. hierzu Fig. 1). Ein kleiner Ausschnitt über den Zustand der Strasse nach der Sprengung ist in Figur 6 festgehalten. Aus diesem Bilde erkennt man, dass die Rundholzstämme über dem Zoreskanal einen sehr problematischen Schutz bildeten. Die Figur 7 zeigt einen  $700 \text{ m}^3$  mes-

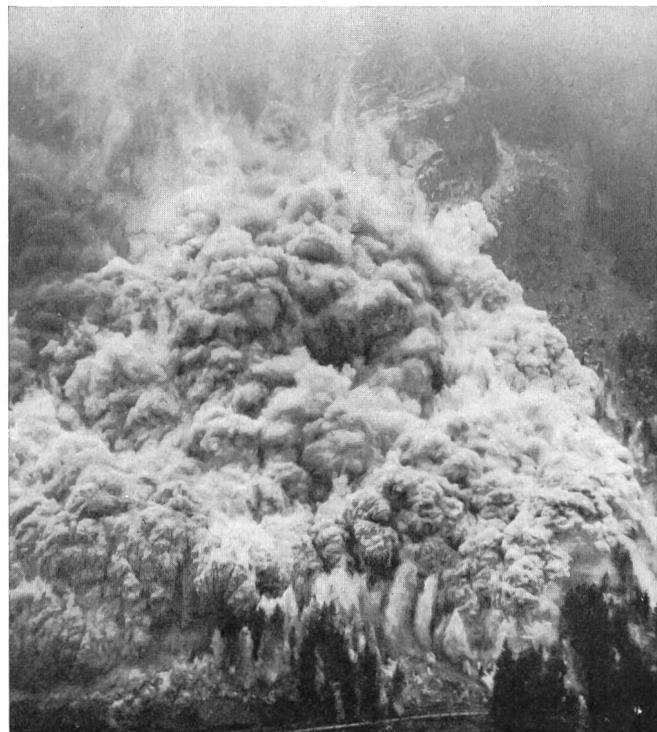
Photo: M. u. RS. Aschwanden, Flüelen  
Fig. 4. Pulverrauch und Staub hüllen das Gelände ein  
Un nuage de poussière recouvre le terrain

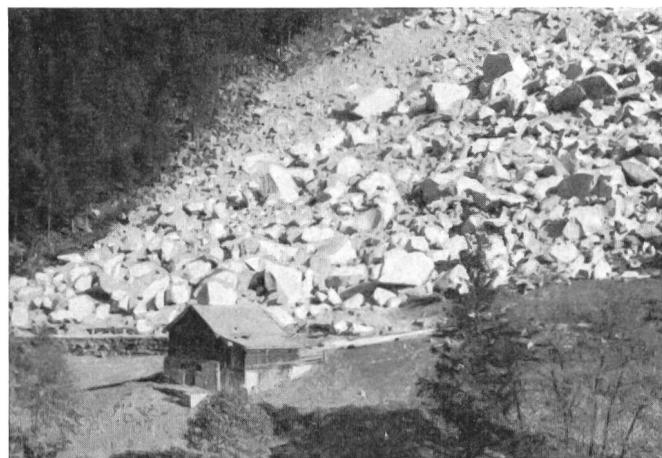
Fig. 5. Die Wirkung der Sprengung (Vgl. Fig. 1)  
L'effet de l'explosion (v. fig. 1)

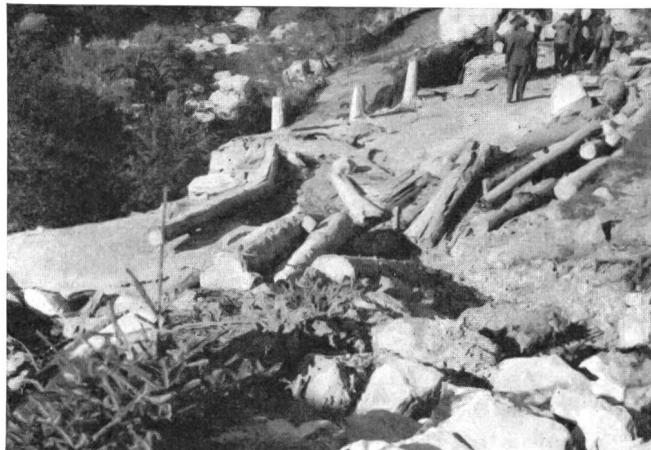
Fig. 6. Strassenzustand nach der Sprengung  
Etat de la route après l'explosion

senden und 2000 Tonnen schweren Granitblock, der sich über das lose Gestein herabwälzte und die Strasse mit einem Tiefgang von ungefähr zwei Metern durchfurkte. Dass weder das Rundholzpolster noch der Zoreskanal diesem Gewicht und der ihm innenwohnenden Energie entgegenzuwirken vermochten, ist leicht verständlich. So wurde das Kabel samt dem Zoreskanal kurzerhand durchschert und die beiden Enden des Kabels ragten auf der gegenüberliegenden Strassenböschung ins Leere hinaus.

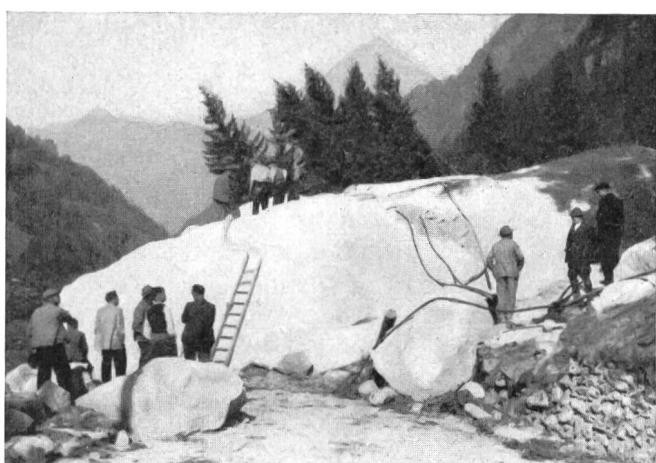
Fig. 7. Abgesprengter Granitblock von ungefähr  $700 \text{ m}^3$   
Bloc de granit de  $700 \text{ m}^3$  détaché de la montagne

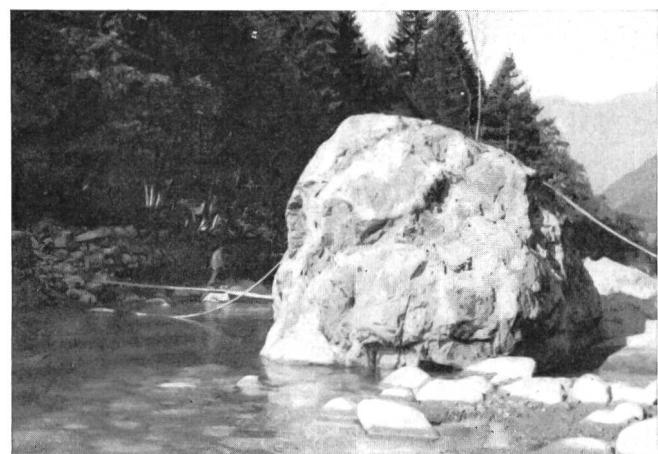
Fig. 8. Auslegung des provisorischen Kabels über die Reuss  
Pose du câble provisoire à travers la Reuss

sonals zu verdanken ist. Die Figur 8 zeigt einen Ausschnitt aus dem erstellten Provisorium.

grande partie pendant 30 heures environ put reprendre sans restriction. Ce résultat est dû avant tout au dévouement sans réserve du personnel. La figure 8 montre une partie de l'installation provisoire.
