Premiers essais pratiques de réception de télévision en Suisse

Par Jean Dufour, Berne

Résumé

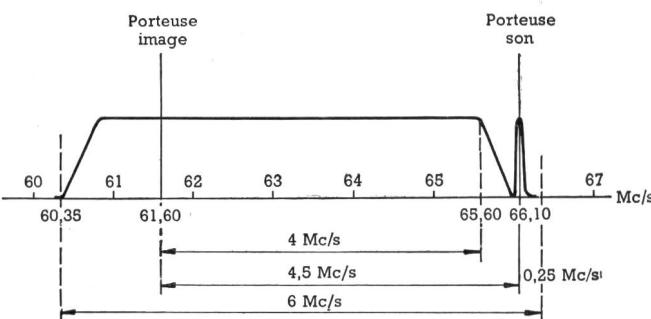
Fig. 1. Spectre de fréquences des émetteurs d'image et de son d'après les normes Philips

La fig. 1 donne le spectre de fréquences des émetteurs.

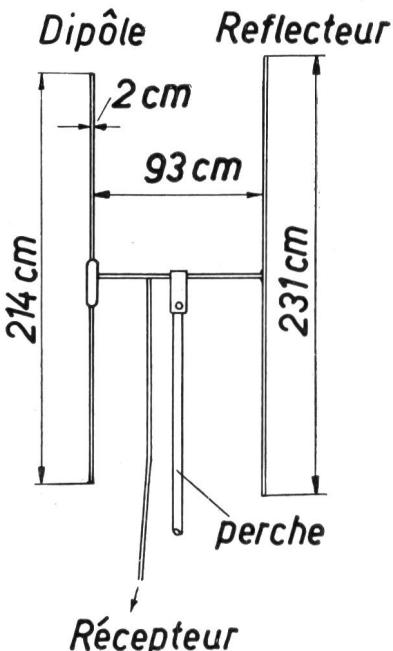
Fig. 2. Croquis de l'antenne de réception

posait d'un dipôle avec réflecteur relié au récepteur par un câble symétrique, blindé, de 30 m de long. Elle pouvait être montée, orientable, soit sur l'auto, à 5 m au-dessus du sol, soit sur un toit de maison. La fig. 3 donne son diagramme de rayonnement pour 61,5 Mc/s, fréquence utilisée par l'image lors des émissions de Zurich, et pour 64 Mc/s, fréquence pour laquelle elle était prévue¹⁾. Récepteur et antenne furent mis à notre disposition pour ces essais par la maison Philips. Nous avions en outre un récepteur *Autophone* type E 62 couvrant la gamme de 27 à 101 Mc/s pour AM ou FM avec S-mètre, ainsi qu'un petit émetteur à cadre de la maison *Sport AG*, à Bienne, qui nous servit de moyen de comparaison pour l'étalonnage.

Nous disposions pour ces mesures de la voiture de mesures du laboratoire de recherches et d'essais des PTT, dans laquelle nous avions installé un récepteur avec tube cathodique de 22 cm de diamètre, combiné avec récepteur de son. L'antenne (fig. 2) se com-

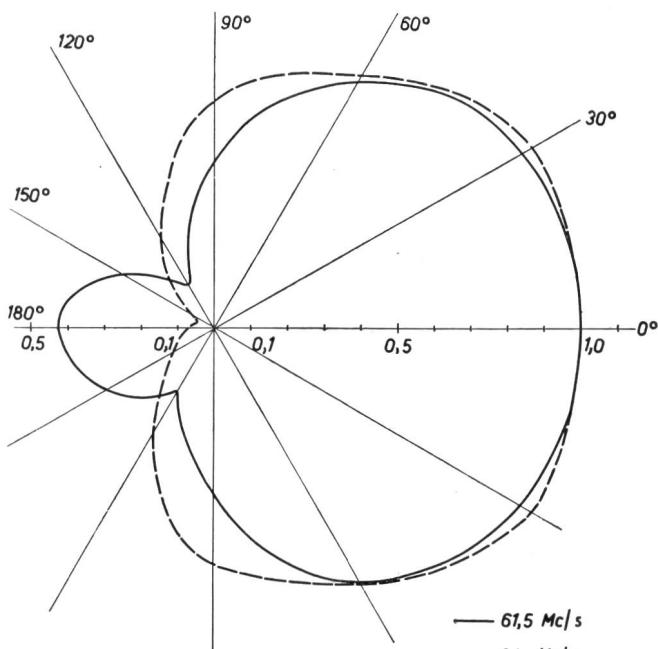
Fig. 3. Diagramme polaire de réception de l'antenne.

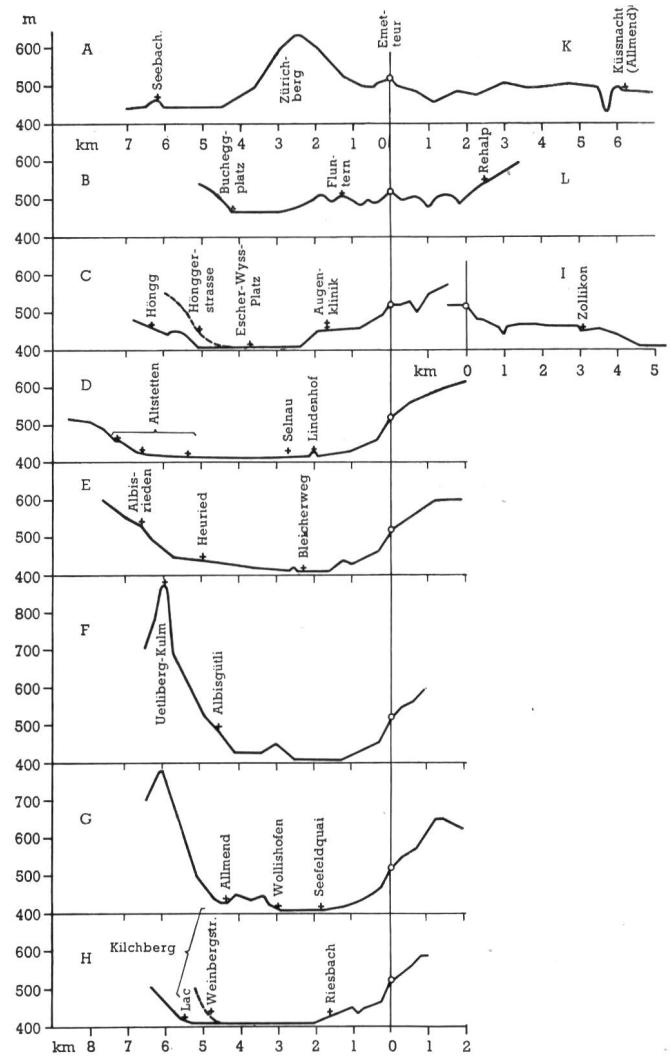
Fig. 5. Profils du terrain dans les directions A à L, indiquées dans la figure 4. Surélévation: 10 : 1

Enfin la fig. 5 donne les profils de terrain par l'émetteur avec une surélévation de 10 : 1 dans différentes directions A à L, indiquées sur la fig. 4.

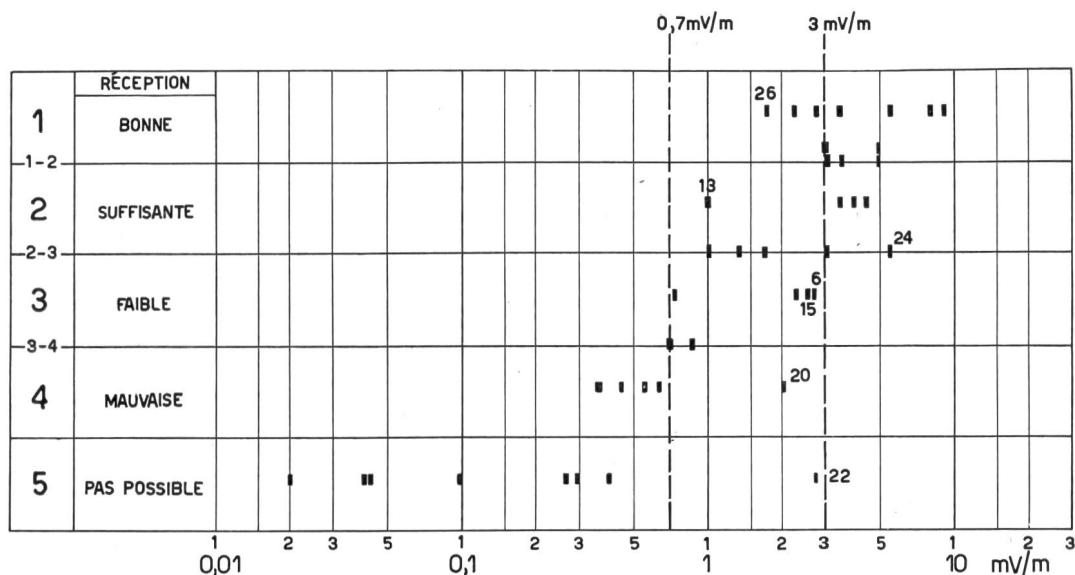
Fig. 6. Corrélation du champ et de la qualité de l'image. (Les petits chiffres se rapportent au numéro de la mesure, selon le tableau III)

Dans la fig. 6, nous avons groupé les points en portant en ordonnée la qualité de l'image (d'après le tableau I) et en abscisse le champ; on peut en conclure que pour

$E > 3 \text{ mV/m}$	la réception est bonne
$0,7 < E < 3 \text{ mV/m}$	la réception est possible mais peu contrastée ou avec passablement de perturbations
$E < 0,7 \text{ mV/m}$	la réception est franchement mauvaise et pratiquement impossible.

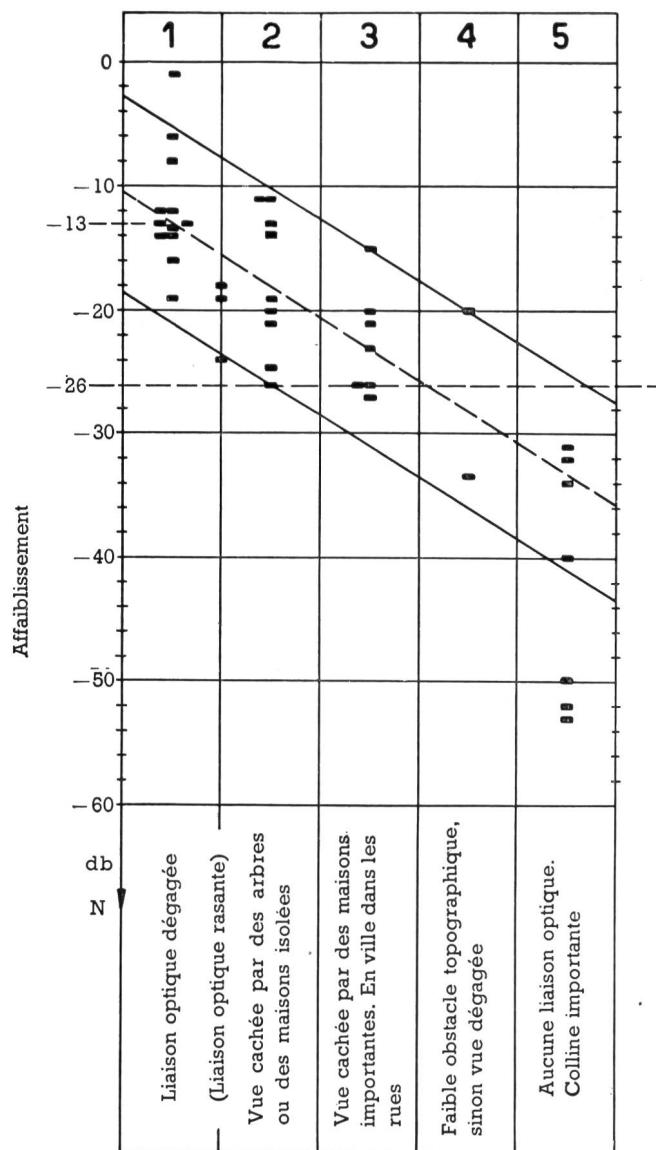
Fig. 7. Corrélation de la qualité de la liaison optique et de l'affaiblissement du champ par rapport à sa valeur théorique dans l'espace libre

Dans la fig. 7, nous avons groupé les observations en portant en abscisse la qualité de la liaison optique avec l'émetteur (d'après le tableau II) et en ordonnée l'affaiblissement N du champ mesuré par rapport au champ dans l'espace libre (col. 9 du tabl. III).

On voit que l'affaiblissement moyen pour une liaison de la catégorie 1, soit avec vision directe, est de 13 db et que cet affaiblissement augmente de 5 db par catégorie, la dispersion étant de ± 8 db; cette valeur est naturellement dépassée pour les cas extrêmes des catégories 1 et 5.
