HD-Schmieröle in Otto-(Benzin-)Motoren

Von H. Künzler, Bern

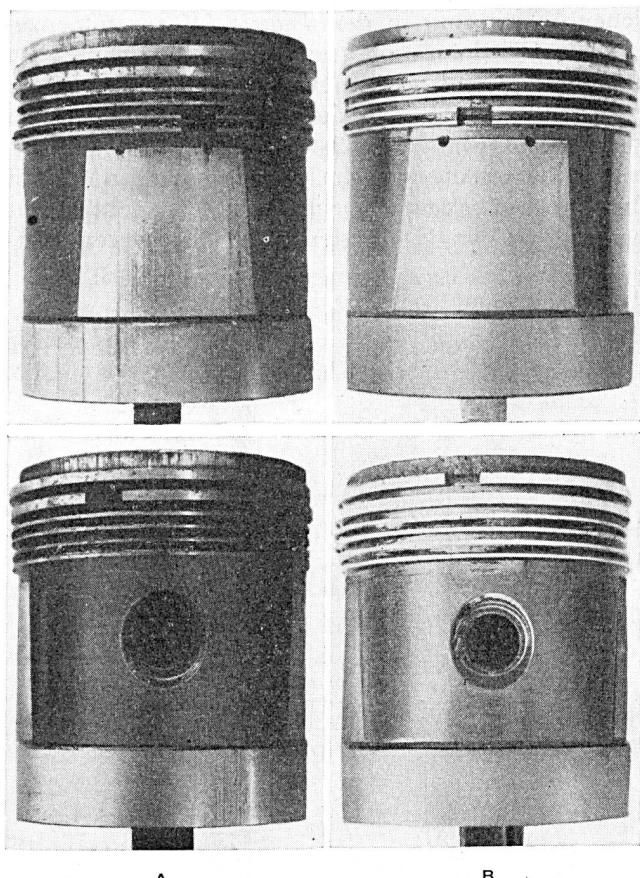
Fig. 2. Kolben Nr. 4 nach 29 000 km Fahrleistung
A = mit gemischtbasischem Oel geschmiert
B = mit HD-Oel geschmiert
oben = belastete Seite
unten = unbelastete Seite

uns, lediglich den Kolben Nr. 4 herauszunehmen und die übrigen im Motor eingebaut zu lassen. Der Zustand der beiden Kolben ist in der *Tabelle III* beschrieben. Es zeigte sich, dass der aus dem Motor A stammende Kolben, der mit gewöhnlichem gemischtbasischem Oel geschmiert wurde, wesentlich schlech-

ter aussah als der mit HD-Oel geschmierte (B). Auf der Lauffläche des Kolbens A waren drei Anfreßspuren sichtbar (*Fig. 2*). Ferner war der 2. Kolbenring nicht mehr spielend frei, sondern leicht eingeklemmt. Zwischen den Ringen und auf den Aussparungen der unbelasteten Seite hafteten schwarze, nur schwer entfernbare Rückstände. Dieser Umstände wegen konnten wir den Kolben A nur mit der Note 8 bewerten, welche eher als zu gut anzusprechen ist. Der Kolben B, der mit HD-Oel geschmiert wurde, war vollständig sauber und in allen Teilen einwandfrei. Die Aussparungen auf der unbelasteten Seite waren nur noch braun angelaufen und konnten leicht gereinigt werden. Dieser Kolben musste mit der Note 10 bewertet werden, wobei 10 die beste und 1 die geringste Note bedeutet. Ein Blick auf die *Fig. 2* gibt die Verhältnisse deutlich wieder. In der *Fig. 3* sind die

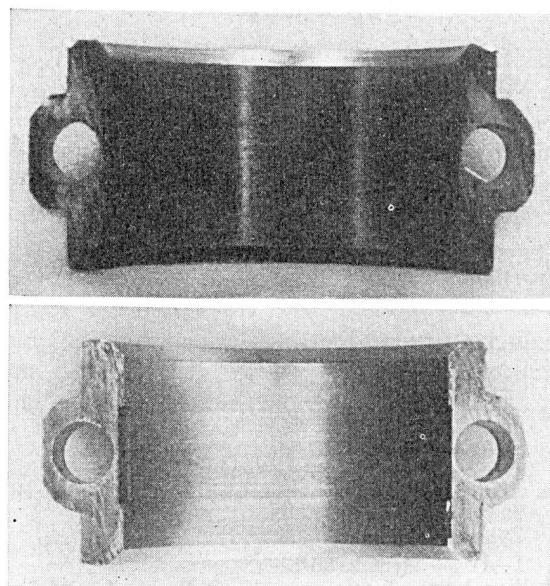
Fig. 3. Lagerschalen nach 29 000 km
oben A = mit gemischtbasischem Oel geschmiert
unten B = mit HD-Oel geschmiert

Lagerschalen der beiden Pleuelstangen abgebildet. Sie waren beide in gutem Zustande. Diejenige, welche vom Motor A (gemischtbasisches Schmieröl) stammte, war jedoch dunkelgrau angelaufen, während die mit HD-Oel geschmierte metallisch blank aussah.

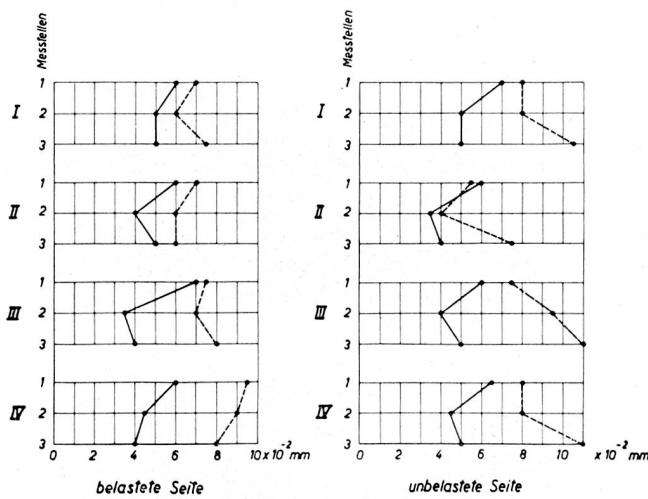
Fig. 4. Abnützung der Zylinderbüchsen in 1/100 mm nach rund 29 000 km
Zylinderbohrung 78 mm

Meßstellen: 1 = 5 mm vom oberen Rande der Büchsen
2 = 50 mm vom oberen Rande der Büchsen
3 = 100 mm vom oberen Rande der Büchsen
----- = Wagen A (mit gemischtbasischem Oel)
----- = Wagen B (mit HD-Oel)

Die Abnützung der Zylinderbüchsen wurde in der Weise gemessen, dass die im Motor verbliebenen Kolben jeweils auf den untern Totpunkt heruntergezogen wurden. Die Meßstellen lagen dann, vom obnen Rand der Zylinderbüchse an gemessen, in 5, 50 und 100 mm Tiefe, wobei sich die Meßstelle 1 beim obersten Kolbenring in der obnen Totpunktlage befand. Die Durchmesservergrößerung wurde sowohl quer zur Fahr-richtung (belastete Seite) als auch längs der Fahr-richtung (unbelastete Seite) gemessen. Die gefun-

denen Werte sind in der *Tabelle IV* zusammengestellt und in der *Fig. 4* graphisch aufgezeichnet. Im allgemeinen kann man sagen, dass in beiden Fällen die Abnützung der Zylinderbüchsen nach 29 000 km verhältnismässig gering ist. Wie die *Fig. 4* zeigt, waren die Verhältnisse beim HD-geschmierten Motor B durchwegs günstiger als beim Motor A. Es geht daraus hervor, dass das HD-Oel dem gewöhnlichen gemischt-

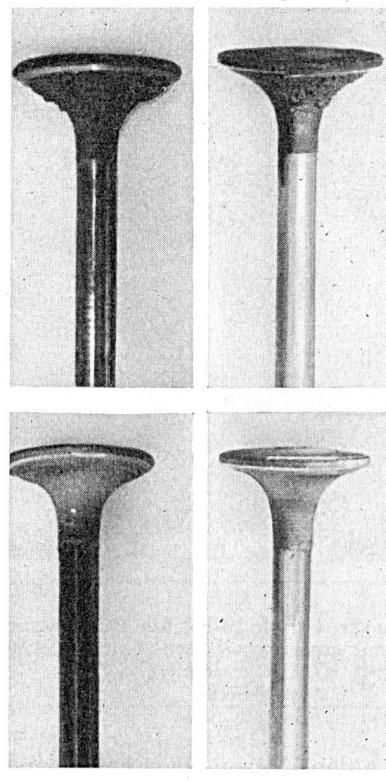
Fig. 5. Ventile

A = mit gemischtbasischem Oel geschmiert
B = mit HD-Oel geschmiert
oben = Einlassventile
unten = Auslassventile

In der Fig. 5 sind Beispiele für Auslass- und Ansaugventile der beiden Motoren abgebildet. Es konnten hier keine wesentlichen Unterschiede festgestellt werden. Die Ventilschäfte des Motors A waren lediglich etwas dunkler als die mit HD-Oel geschmierten. In beiden Fällen befanden sich am unteren Teil der Ventilköpfe bei den Ansaugventilen mehr Rückstände als bei den Auslassventilen, was durchaus normal ist. Auf der oberen Seite der Ventilköpfe konnten in beiden Fällen Ablagerungen beobachtet werden (Fig. 6), die beim Motor A schwarz und beim Motor B weiss bis braun aussahen. Die chemische Analyse dieser Rückstände ergab, dass sie zum grössten Teile aus Sandkörnern (Quarz und CaCO₃) bestanden. Daneben wurden darin beachtliche Mengen von Bleisalzen gefunden. Bei den schwarzen Ablagerungen handelt es sich um unvollständig verbrannte Oelanteile und sog. Brennstoffruss.

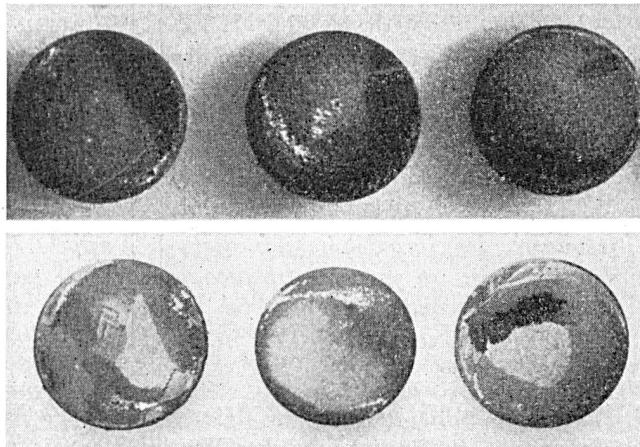
Fig. 6. Ventilköpfe mit Rückständen
oben = aus dem Motor A
unten = aus dem Motor B

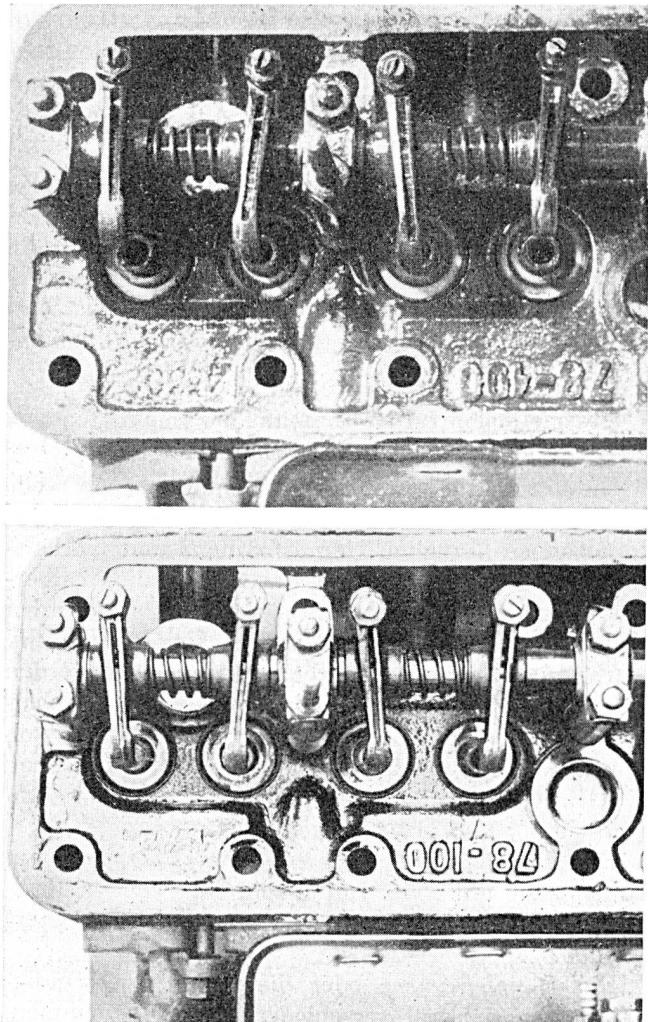
Fig. 7. Zylinderkopf mit Ventilsteuerung nach 29 000 km
oben = mit gemischtbaschem Oel geschmiert
(Motor A)
unten = mit HD-Oel geschmiert (Motor B)

In der Fig. 7 sind Aufnahmen der Zylinderköpfe der beiden Versuchsmotoren wiedergegeben. Man erkennt, dass sich beide Motoren bei Versuchsende in gutem Zustande befanden. Dennoch ist deutlich sichtbar, dass der HD-geschmierte Motor B sauberer war als der Motor A.
