### Untersuchungen an Nummernschaltern

### Expériences faites sur les disques d'appel

**Zusammenfassung.** Anhand umfangreicher Versuche wird dargelegt, dass Schnecke und Schneckenrad des Nummernschalters verbessert werden können. Dies ist möglich durch die Verwendung von Bronze statt Canevasit für das Schneckenrad, sowie durch die Konstruktion einer doppelgängigen Schnecke und eines normalverzahnten Schneckenrades. Durch Temperaturversuche wird das für die Nummernschalter geeignete Schmiermittel aufindig gemacht.

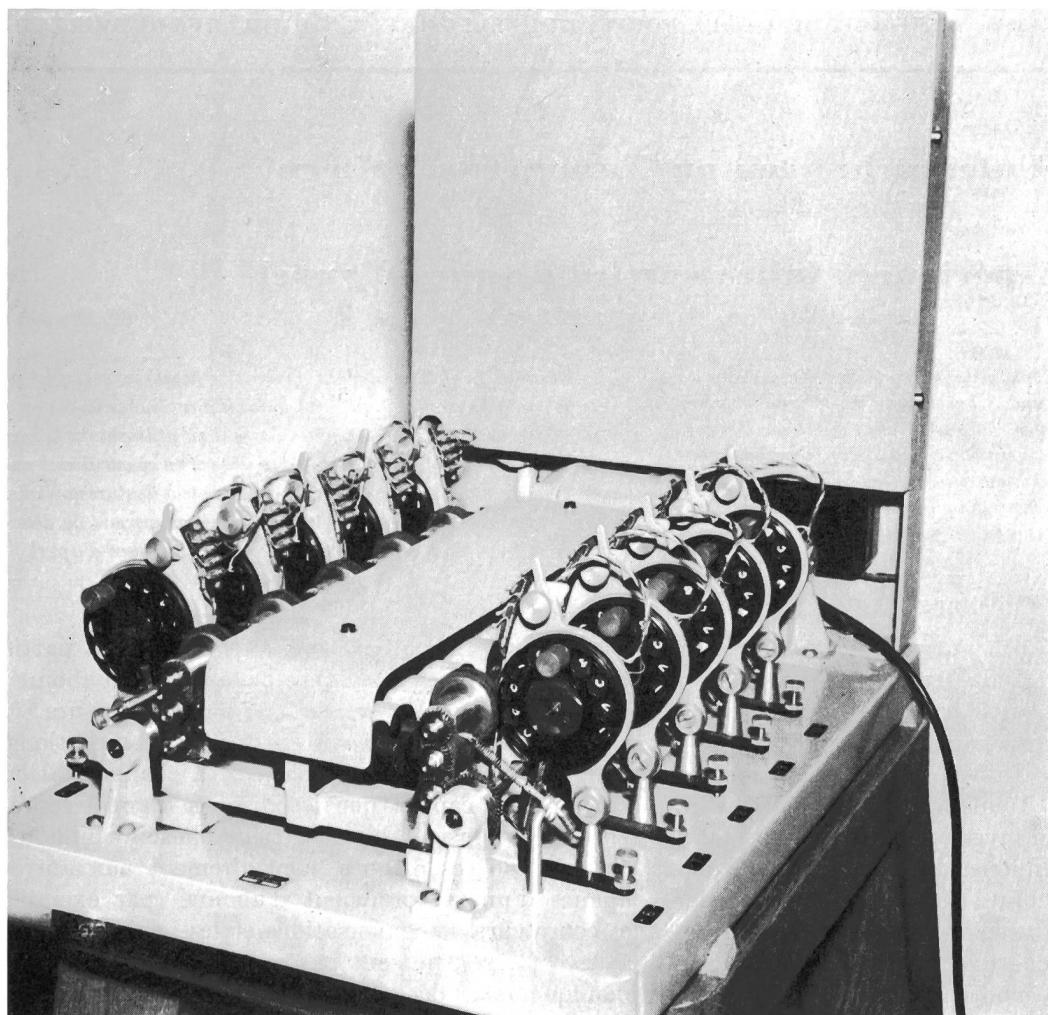
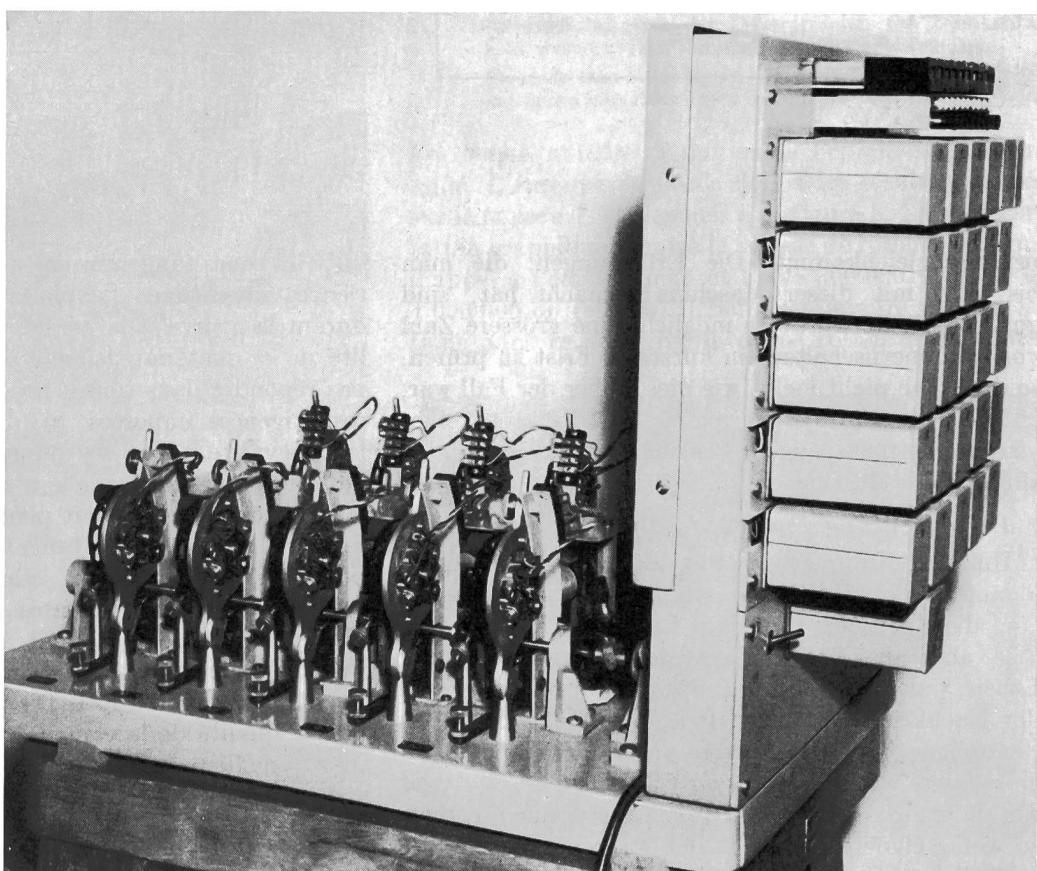
Fig. 1a.  
Nummernschalter-Prüfmaschine, Vorderansicht  
Machine à essayer les disques d'appel, vue de face

Fig. 1b.  
Nummernschalter-Prüfmaschine, Seitenansicht  
Machine à essayer les disques d'appel, vue de côté

Cette machine, d'une conception toute nouvelle, fut construite, selon nos indications, par la maison *E. O. Bär*, à Berne. Elle est représentée à la figure 1 et travaille d'après le schéma de connexions reproduit à la figure 2. Avec cette machine, on peut essayer en même temps 10 disques d'appel. Les essais se déroulent à un rythme tel que, par exemple pour le chiffre «5», le disque peut faire pendant une journée d'essais environ 30 000 retours. Cette possibilité a une importance considérable, car, en laboratoire, le disque d'appel doit faire un très grand nombre de

Eine neu konzipierte Maschine wurde nach unseren Angaben durch die Firma *E. O. Bär* in Bern konstruiert. Sie ist in Fig. 1a und 1b dargestellt und arbeitet nach dem Schaltungsschema Fig. 2. Mit dieser Maschine können gleichzeitig 10 Nummernschalter geprüft werden. Die Schnelligkeit im Prüfungsablauf ist so gross, dass beispielsweise für die Zahl «5» während eines Arbeitstages ungefähr 30 000 Abläufe möglich sind. Diese Prüfmöglichkeit ist sehr wesentlich, da im Laboratorium die Wähl scheiben eine sehr grosse Zahl von Abläufen bestehen müssen. Die Laboratoriumsprüfung wird sehr streng durchgeführt, während die Abnahmeprüfung lediglich einer Funktions-

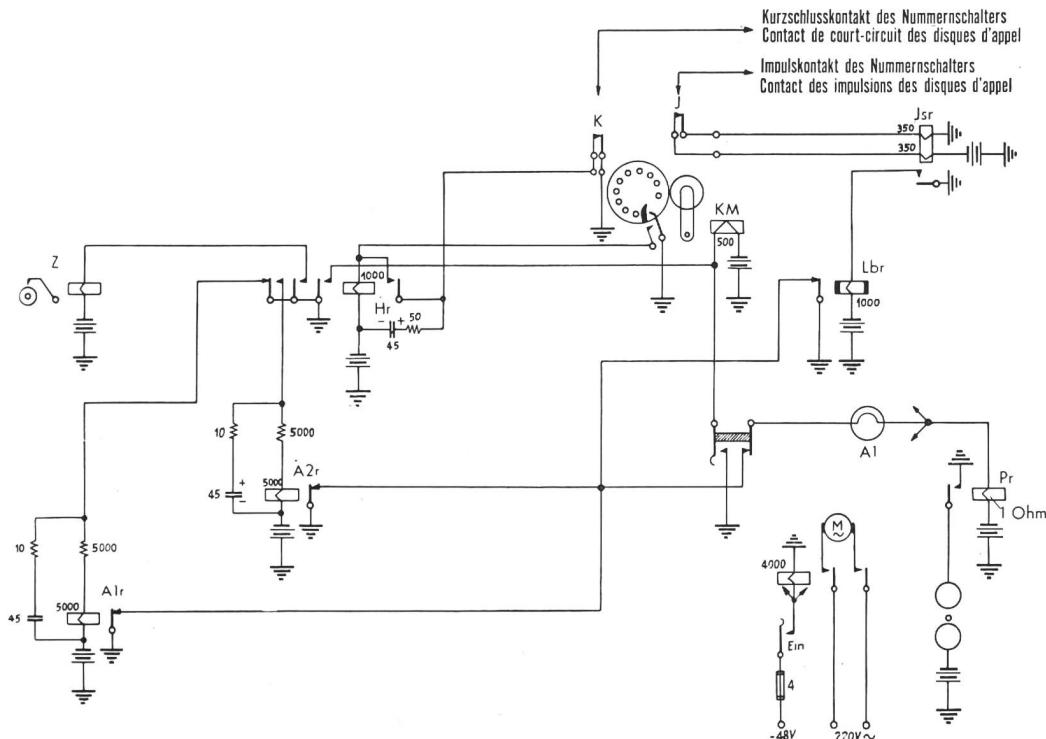
Fig. 2.  
Schaltungsschema der  
Nummernschalter-  
Prüfmaschine  
Schéma de la machine  
à essayer les disques  
d'appel

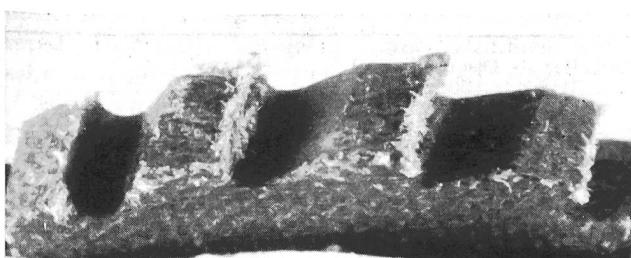
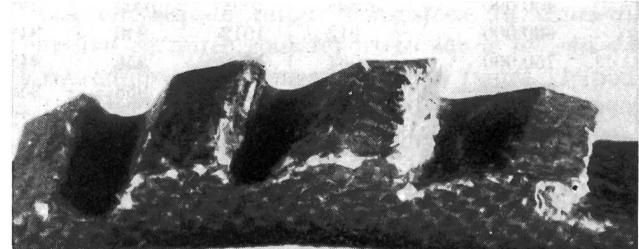
Fig. 3. Canevasitrad nach der Dauerprüfung. Die Zahnkanten sind zerstört. Der Nummernschalter blieb stecken  
Roue de canevasite après l'épreuve de durée. Les arêtes des dents sont détériorées. Le disque d'appel reste bloqué

Fig. 4. Canevasitrad nach der Dauerprüfung. Die Zahnkanten sind zerstört. Der Nummernschalter blieb stecken  
Roue de canevasite après l'épreuve de durée. Les arêtes des dents sont détériorées. Le disque d'appel reste bloqué

Die Fig. 3 und 4 zeigen zwei dieser Canevasit-Schneckenräder, die bei der Dauerprüfung versagt haben.

Les figures 3 et 4 montrent deux de ces roues tangentes en canevasite qui n'ont pas supporté les épreuves de durée.

Immerhin muss anerkannt werden, dass die Zahndeformationen lange nicht jenes Mass erreichten, wie es in den Fig. 3 und 4 veranschaulicht ist. Diese Ver-

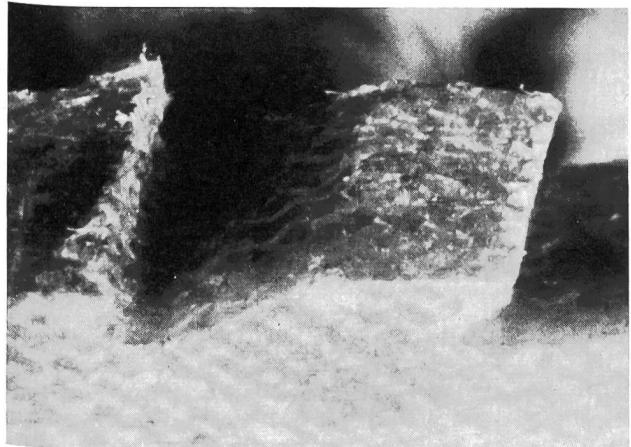
Fig. 5. Schneckenrad nach 374 865 Abläufen und der Entfernung des Fettes. Die Zahnkanten sind zerstört. (Zur besseren Verdeutlichung der Zahndeformation sind die Fig. 5, 6 und 7 besonders stark vergrößert worden.)

Roue tangente après 374 865 courses de retour et enlèvement de la graisse. Les arêtes des dents sont détériorées (pour qu'on puisse mieux se rendre compte des déformations des dents, les photos des figures 5, 6 et 7 ont été très fortement agrandies.)

nisse. Wie aus den Fig. 5, 6 und 7 ersichtlich ist, haben die Canevasit-Schneckenräder, trotz dem verbesserten Material, Zahndeformationen erlitten, die in einigen Fällen sogar bis zur Ablaufstörung des betreffenden Nummernschalters geführt haben.

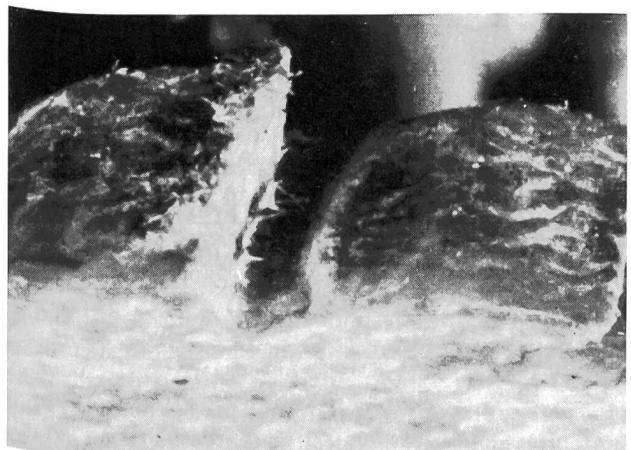
Fig. 7. Schneckenrad nach 376 998 Abläufen und der Entfernung des Fettes. Die Zahnkanten sind zerstört  
Roue tangente après 376 998 courses de retour et enlèvement de la graisse. Les arêtes des dents sont détériorées

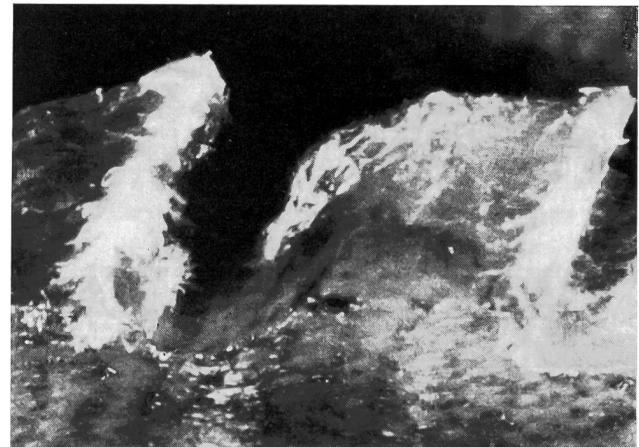
Fig. 6. Schneckenrad nach 121 672 Abläufen und der Entfernung des Fettes. Die Zahnkanten sind zerstört. Der Nummernschalter blieb stecken  
Roue tangente après 121 672 courses de retour et enlèvement de la graisse. Les arêtes des dents sont détériorées. Le disque d'appel reste bloqué

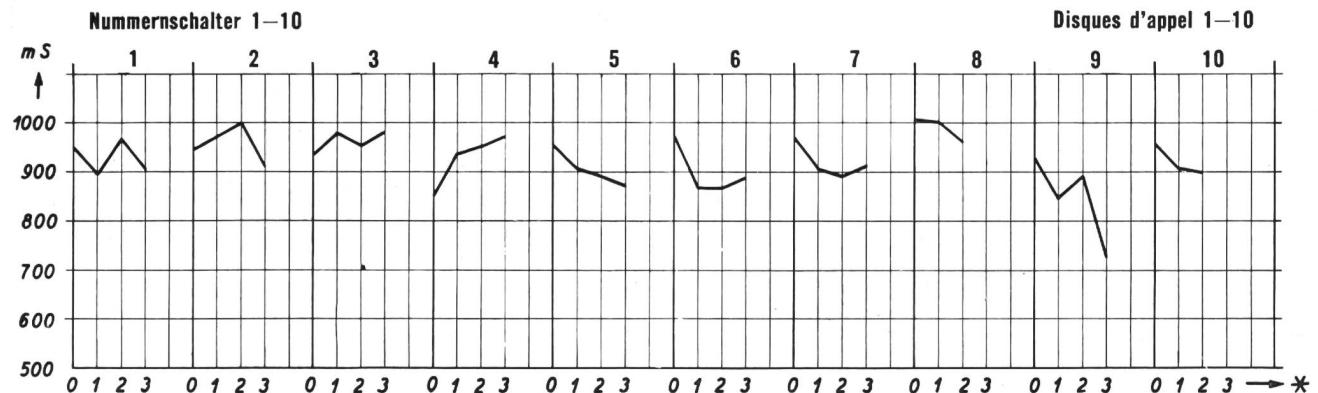
Fig. 8. Ablaufgeschwindigkeiten von Nummernschaltern — Vitesse de retour des disques d'appel (Canevasit-Schneckenräder) — (Roues tangentes en canevasite)

- Nummernschalter 1 = geschmiert mit Öl Nr. 1  
Disque d'appel huilé avec l'huile N° 1
- 2 = » » » Nr. 2
- 3 = » » » Nr. 3
- 4 = » » » Nr. 4
- 5 = » » » Nr. 8
- 6 = » » » Nr. 6
- 7 = » » » Nr. 7
- 8 = ohne Öl / sans huile
- 9 = geschmiert mit Öl Nr. 9  
huilé avec l'huile N° 9
- 10 = » » » Nr. 10

- \* ) Punkt 0 = fabrikneu  
Point sortant de fabrique
- » 1 = nach 300 000 Abläufen  
après 300 000 courses de retour
- » 2 = nach 750 000 Abläufen  
après 750 000 courses de retour
- » 3 = nach 1 000 000 Abläufen  
après 1 000 000 courses de retour

Le disque numéro 8 dut subir l'épreuve sans être huilé. L'épreuve de durée donna les résultats portés sur le *tableau I* et dessinés à la figure 8. La représentation graphique montre la vitesse de retour du disque d'appel à l'état de neuf et après 300 000, 750 000 et 1 000 000 de retours. Il faut comprendre ces indications dans ce sens que la durée totale de la course

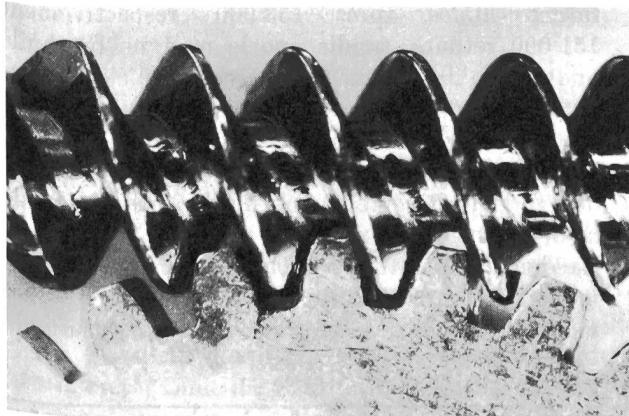
Fig. 9. Nummernschalter Typ 30-B. Doppelgängige Schnecke mit Schneckenrad aus Bronze mit normaler Verzahnung  
Disque d'appel type 30-B. Vis sans fin à double pas avec roue tangente en bronze à denture normale

Schneckenräder aus anderem Material hergestellt worden sind und die zum Teil auch verschiedenartig konstruiert waren. Diese beiden versuchsweise gebauten Typen sind mit 30-B und 14-B bezeichnet. Bei Typ 30-B wurden eine doppelgängige Schnecke und ein Schneckenrad aus Bronze verwendet, während bei Typ 14-B konstruktiv die bisherigen Formen von Schnecke und Schneckenrad beibehalten wurden, mit dem Unterschied, dass das Schneckenrad aus Bronze statt aus Canevasit besteht (s. Fig. 9 und 10).

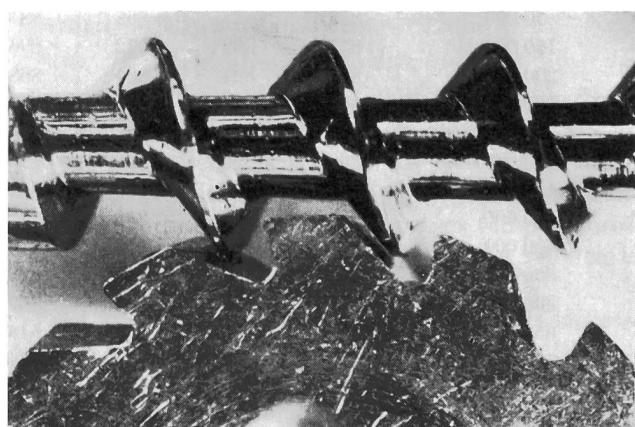
Fig. 10. Nummernschalter Typ 14-B. Eingängige Schnecke mit Schneckenrad aus Bronze mit Spitzverzahnung  
Disque d'appel type 14-B. Vis sans fin à pas simple avec roue tangente en bronze à dents pointues

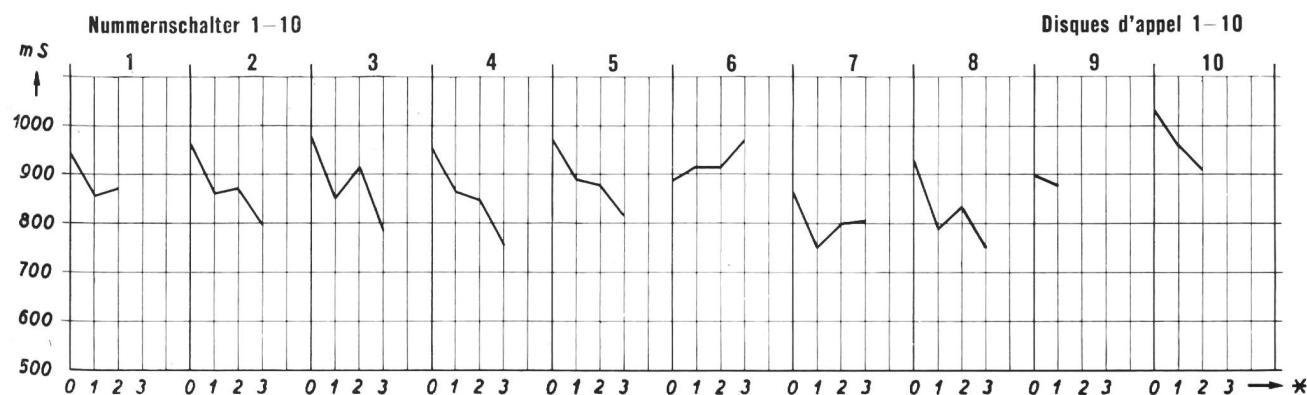
Fig. 11. Ablaufgeschwindigkeit von Nummerschaltern — Vitesse de retour des disques d'appel  
(Bronze-Schneckenräder) — (Roues tangentes en bronze)

Nummerschalter 1, Typ 30-B = ohne Öl  
Disque d'appel 1 type 30-B = sans huile

Les vitesses de retour constatées au cours de l'épreuve de durée sont reportées sur le tableau IV et reproduites graphiquement sur la figure 11 (pour la figure 11 après 0, 300 000, 600 000 et 1 000 000 de retours). Les dérangements suivants se sont produits:

Die im Verlaufe des Dauerversuches ermittelten Ablaufgeschwindigkeiten sind in der *Tabelle IV* zusammengestellt und in Fig. 11 graphisch aufgezeichnet (für Fig. 11 nach 0, 300 000, 600 000 und 1 000 000 Abläufen). Es sind dabei folgende Störungen aufgetreten:

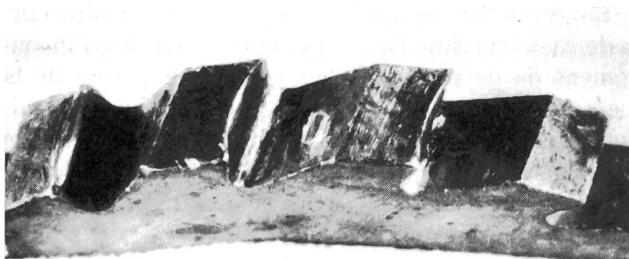
Fig. 14. Nummernschalter Nr. 9, ungeschmiert. Die Spitzen der Zähne sind stark deformiert, so dass der Schalter häufig steckenblieb

Disque d'appel n° 9, non huilé. Les pointes des dents sont fortement déformées, cause de fréquents arrêts du disque

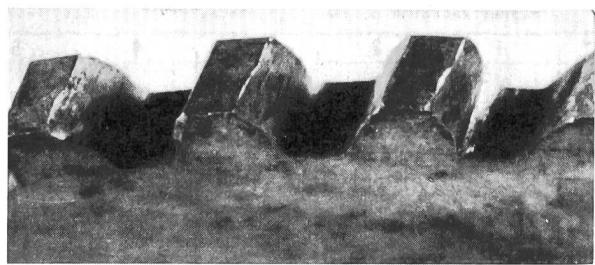
Fig. 12. Nummernschalter Nr. 1, ungeschmiert. Trotz den angeschliffenen Zahntippen wurden keine Deformationen verursacht, die den Schalter unbrauchbar machen Disque d'appel n° 1, non huilé. Malgré l'usure des arêtes des dents, il n'y a aucune déformation rendant le disque inutilisable

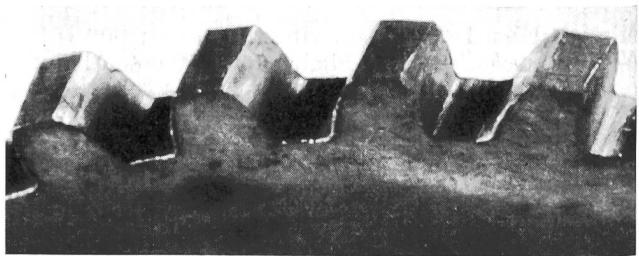
Fig. 13. Nummernschalter Nr. 4, geschmiert. Kaum feststellbare Zahndeformationen; nach 1 000 000 Abläufen noch brauchbar

Disque d'appel n° 4, huilé. Déformations des dents à peine visibles; encore utilisable après 1 000 000 courses de retour

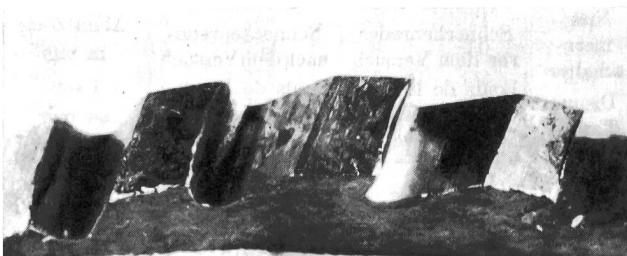
Fig. 15. Nummernschalter Nr. 10, geschmiert. Die Spitzen der Zähne sind etwas weniger deformiert als beim Nummernschalter Nr. 9 (Fig. 14). Trotzdem blieb der Schalter häufig stecken

Disque d'appel n° 10, huilé. Les pointes des dents sont un peu moins déformées que ce n'est le cas pour le disque n° 9 (fig. 14). Mais le disque s'arrête quand même fréquemment

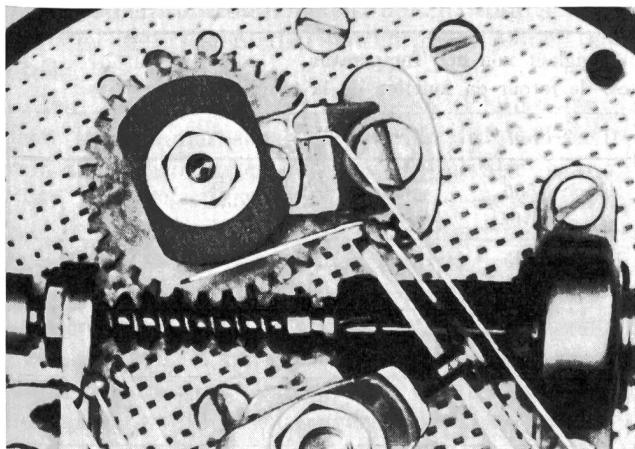
Fig. 16. Nummerschalter Nr. 2. Die abgekröpfte Impulsfeder verhindert den Rücklauf des Schneckenrades während des Aufziehens der Fingerscheibe

Disque d'appel n° 2. Le ressort coudé des impulsions empêche la marche arrière de la roue tangente lors du remontage

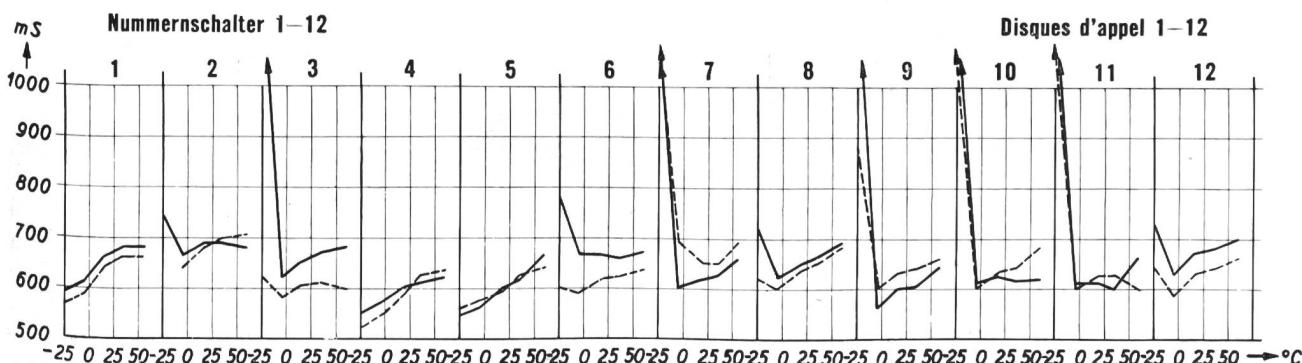
Fig. 24. Abhängigkeit der Ablaufgeschwindigkeit der zwölf verschiedenen geschmierten Nummerschalter von der Temperatur

Die Nummerschalter 1...11 sind mit den entsprechenden Ölen Nr. 1...11 geschmiert. Der Nummerschalter Nr. 12 wurde in entfettetem Zustand in den Versuch genommen

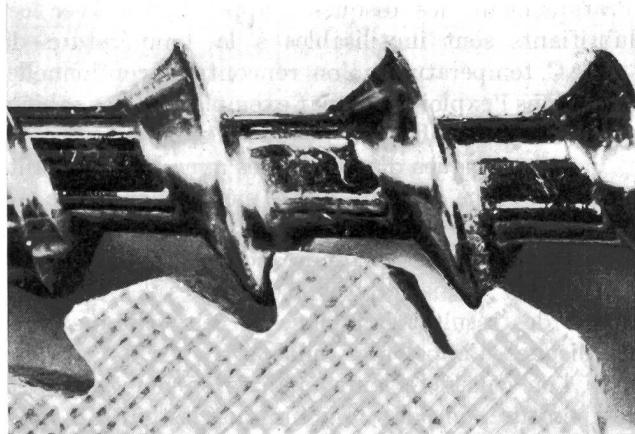
Fig. 18. Nummernschalter Nr. 8, ungeschmiert. Die Zahnkanten des Schneckenrades sind leicht abgerundet. Die Schnecke weist Rillen und eine braune Ablagerung auf. Der Nummernschalter blieb nach 371 556 Abläufen stecken

Disque d'appel n° 8, non huilé. Les arêtes des dents de la roue tangente sont légèrement arrondies. La vis sans fin présente des rainures et un dépôt brun. Le disque reste bloqué après 371 556 courses de retour

- a) Le disque d'appel n° 8 ne fonctionne plus après 371 556 commutations. Les arêtes des dents de la petite roue tangente en canevasite sont en partie détériorées (voir figure 18).

- a) Nummernschalter Nr. 8 läuft nach 371 556 Schaltungen nicht mehr ab. Die Zahnkanten des Canevasit-Schneckenrades sind teilweise defekt (s. Fig. 18).
- b) Nummernschalter Nr. 10 läuft nach 434 345 Schaltungen nicht mehr ab. Die Zahnkanten des Canevasit-Schneckenrades sind defekt (s. Fig. 17).

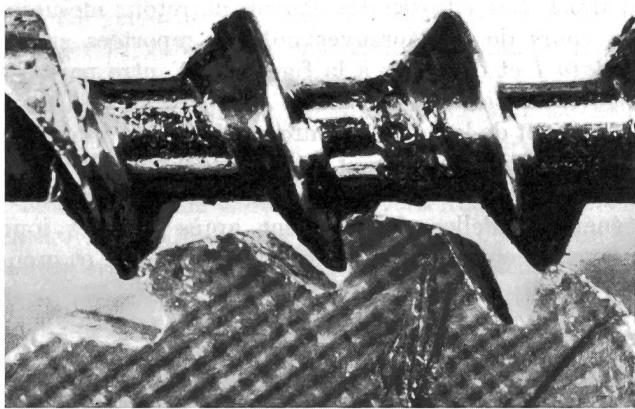
Fig. 20. Nummernschalter Nr. 3. Man beachte die Fettablagerung auf der Schnecke

Disque d'appel n° 3. On remarque le dépôt graisseux sur la vis sans fin

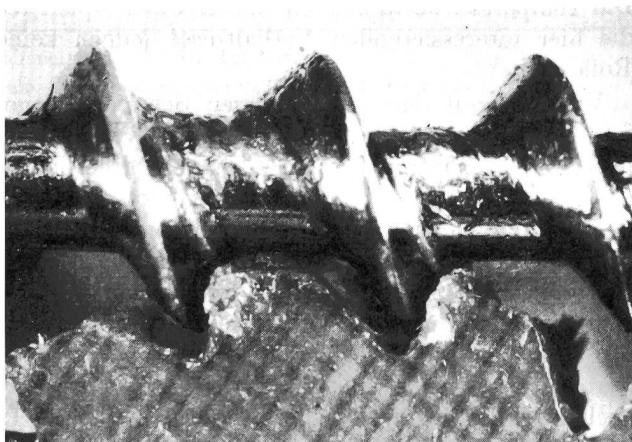
Fig. 17. Nummernschalter Nr. 10. Schnecke und Schneckenrad in gefettetem Zustand. Die Zahnkanten des Schneckenrades sind teilweise defekt. Der Nummernschalter blieb nach 434 345 Abläufen stecken

Disque d'appel n° 10. Vis sans fin et roue tangente huilées. Les arêtes des dents de la roue tangente sont en partie détériorées. Le disque reste bloqué après 434 345 courses de retour

b) Le disque d'appel n° 10 ne fonctionne plus après 434 345 commutations. Les arêtes des dents de la petite roue tangente en canevasite sont détériorées (voir figure 17).

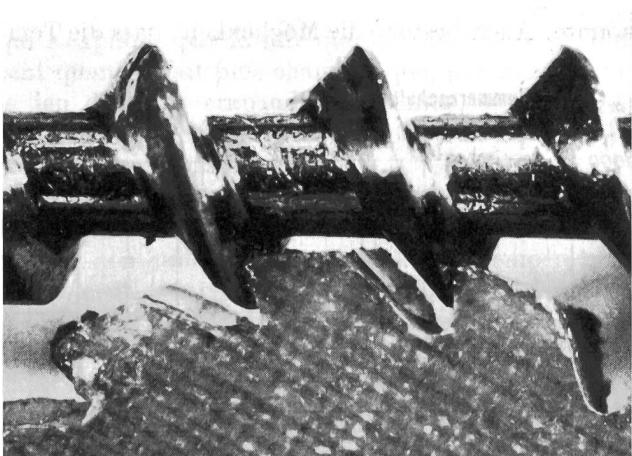
Fig. 21. Nummernschalter Nr. 9. Man beachte die Fettablagerungen auf der Schnecke und den Zahnflanken

Disque d'appel n° 9. On remarque le dépôt graisseux sur la vis sans fin et les arêtes des dents

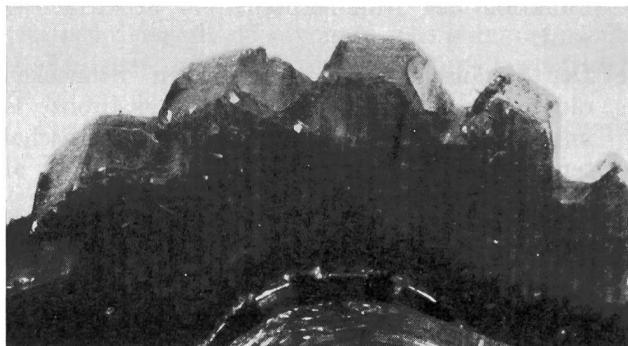
Fig. 22. Nummerschalter Nr. 9. Schneckenrad allein. Man beachte die Fettablagerung auf der Zahnflanke  
Disque d'appel n° 9. Roue tangente seule. On remarque le dépôt graisseux sur les arêtes des dents

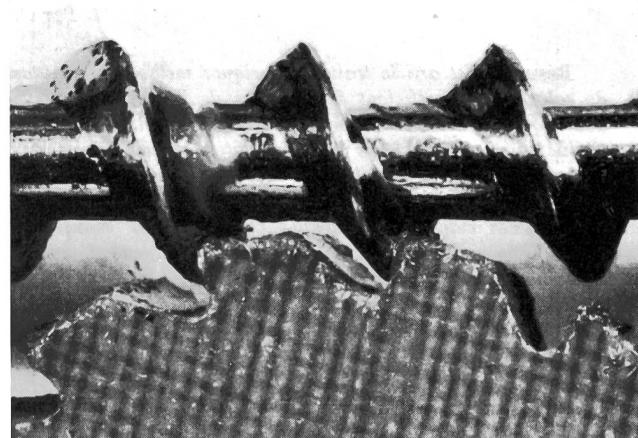
Fig. 23. Nummerschalter Nr. 1. Man beachte die Fettablagerungen am Rand der Schnecke  
Disque d'appel n° 1. On remarque le dépôt graisseux sur la vis sans fin
