Phenolkorrosion

Vorläufige Mitteilung

Von Friedrich Sandmeier, Bern

Zusammenfassung. Es wird gezeigt, dass die sogenannte Phenolkorrosion auf mechanische Defekte des Bleimantels zurückzuführen ist und durch gewisse technologische Massnahmen verhindert werden kann.

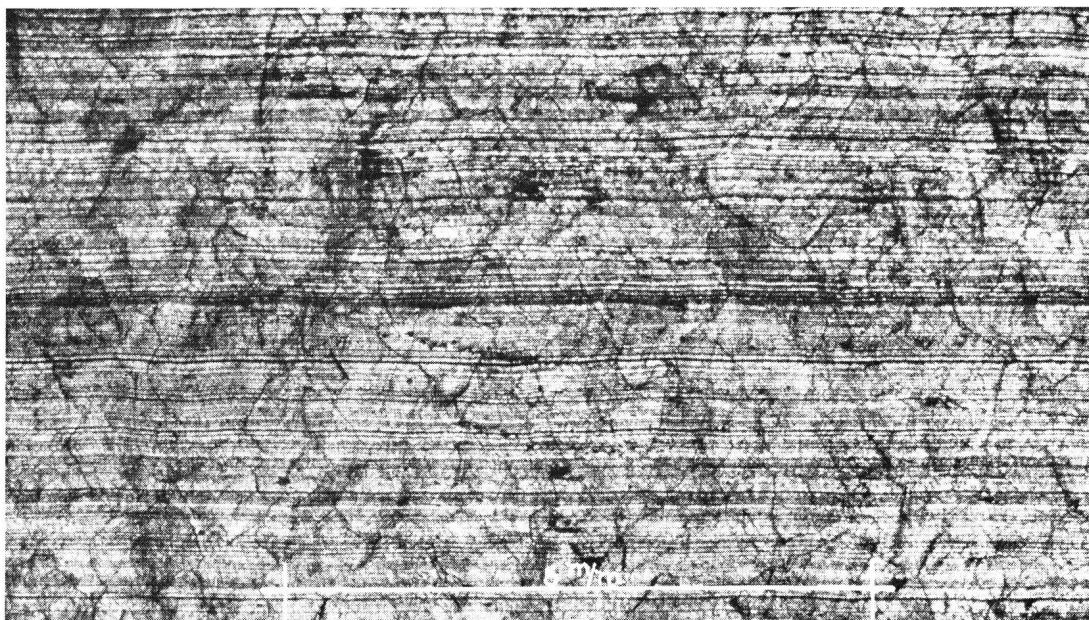
Linienetz auf der Innenseite eines von aussen korrodierten Bleimantels. Die Netzlinien sind die Grenzen der infolge Überdehnung auseinandergezogenen Bleikörper. (Die waagrecht verlaufenden Linien sind von der Bleipresse herrührende Ziehriefen.)

Réseau de lignes à la face intérieure d'une gaine de plomb corrodée de l'extérieur. Les lignes du réseau sont les limites des grains de plomb séparés les uns des autres par suite de déformation. (Les lignes horizontales sont des entailles provoquées par la presse à plomb.)

Die Untersuchung lässt alle Stufen der Disglomeration erkennen, von der nur im Mikroskop erkennbaren, geringfügigen Verschiebung der Kristallite bis zu makroskopischen Rissen. Die erste Stufe ist gekennzeichnet durch ein Netz feiner Linien, was besonders gut an der Innenfläche der Bleimäntel sichtbar ist. Figur 1 zeigt dieses Liniennetz, Figur 2 die durch die «Phenolkorrosion» beschädigte Außenfläche des Bleimantels.

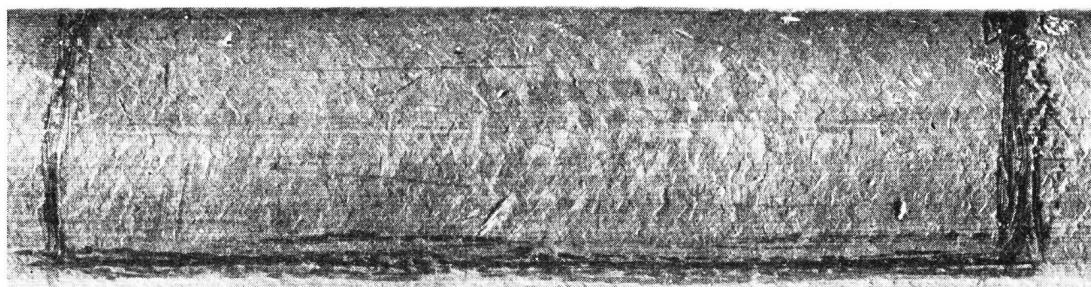
Noch nicht korrodierte Aussenfläche eines Bleimantels, an dem infolge Überdrehung die Kristallite gegeneinander verschoben sind

Surface extérieure d'une gaine de plomb non encore corrodée; les cirstallites sont déplacées les unes contre les autres par suite de déformation

Au deuxième degré, les cristallites sont déplacées les unes contre les autres perpendiculairement à la surface de la gaine, comme le montre la figure 3. On

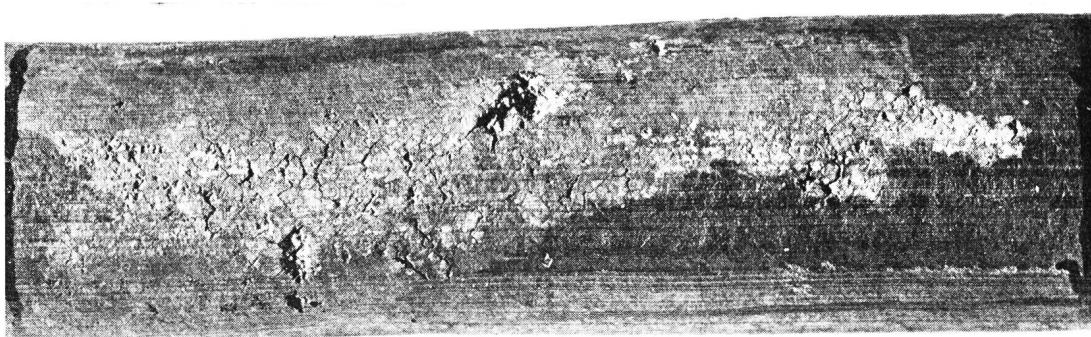
Aussenfläche eines Bleimantels, an dem die Verschiebung der Kristallite so weit fortgeschritten ist, dass Makro-Risse entstanden sind, denen nun die Korrosion folgt. Aus den tieferen Grübchen sind bereits Kristallite herausgefallen

Surface extérieure d'une gaine de plomb sur laquelle le déplacement des cristallites est déjà si avancé que des déchirures macroscopiques, suivies de corrosion, se sont produites. Les cristallites ont déjà abandonné les excavations les plus profondes

Im Endstadium sind die in Figur 4 sichtbaren Risse entstanden, die, in einer freilich entschuldbaren Verkenntnis der Umstände, gewöhnlich als Ermüdungsbrüche bezeichnet werden. Es sind aber keine Ermüdungsbrüche, sondern durch *Überdehnung* entstandene Risse, wie die Untersuchung eindeutig zeigt. Sie kommen auch an Kabeln vor, die frisch aus der Fabrik geliefert wurden, also an Kabeln, die noch gar keine Gelegenheit hatten, zu ermüden, die aber beim Auf- und Abhaspeln gestreckt wurden.

Au stade final, les fissures visibles sur la figure 4 se sont produites et, dans une méconnaissance assurément excusable des circonstances, sont ordinairement appelées ruptures dues à la fatigue. En réalité, il ne s'agit pas de ruptures dues à la fatigue, mais de fissures provoquées par *surextension*, comme le montre clairement l'examen. Elles se produisent aussi sur des câbles que vient de livrer la fabrique, par conséquent des câbles qui n'ont pas encore eu la possibilité de se fatiguer, mais qui ont été étirés lors de l'enroulement et du déroulement.
