**Artikel:** Probleme der Bleikabelkorrosion. 3. Mitteilung, Bestimmung des Bleigehaltes von Kabelumhüllungen korrodierter Telephonkabel = La corrosion des câbles sous plomb. 3e communication, détermination de la teneur en plomb d'enveloppes de câbles téléphoniques...

## Probleme der Bleikabelkorrosion

### Bestimmung des Bleigehaltes von Kabelumhüllungen korrodierter Telephonkabel

Von W. Hess und R. Dubuis, Bern

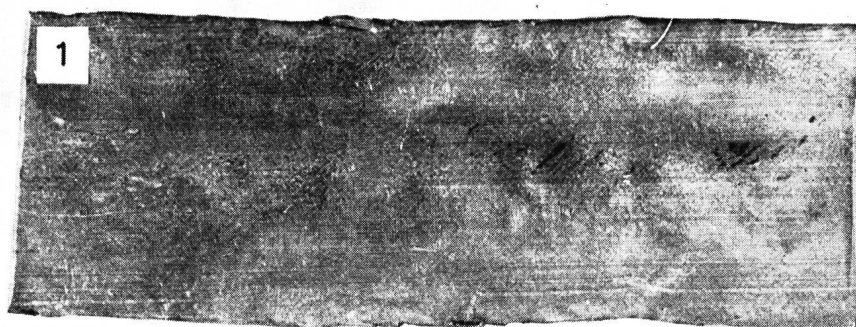
sehr leicht korrodiert  
très faiblement corrodé

In Figur 3 sind fünf verschieden stark korrodierte Kabelabschnitte festgehalten. Von allen Kabeln wickelten wir die Umhüllung ab und bestimmten den Bleigehalt. Die Ergebnisse unserer Untersuchung sind in der *Tabelle II* zusammengestellt. Gleichzeitig ist darin auch der visuelle Befund über die Stärke des Kabelangriffes angeführt. Die Hülle eines fabrikneuen Kabels ist dagegen vollständig frei von Blei-Ionen.

Fig. 3. Phenolkorrodierte Kabelabschnitte. Die abgebildeten Proben sind nach der Stärke des Korrosionsangriffes geordnet. Bei allen Proben waren Löcher im Bleimantel vorhanden

Tronçons de câbles corrodés sous l'effet du phénol. Les échantillons représentés ici sont rangés d'après l'intensité des attaques. Sur tous les échantillons, la gaine de plomb était perforée

La figure 3 montre cinq tronçons de câbles fortement corrodés. L'enveloppe de tous ces câbles a été enlevée et la teneur en plomb déterminée. Les résultats de ce travail sont consignés dans le *tableau II*, qui montre aussi l'intensité des attaques subies par le plomb. L'enveloppe d'un câble sortant de fabrique est absolument libre d'ions de plomb.

| | Kabel<br>Câble | Visuelle Beurteilung<br>des Korrosionsgrades<br>Constataion visuelle du<br>degré atteint par la corrosion | Stufenhöhe<br>des Polaro-<br>grammes<br>Variation du<br>polaro-<br>gramme | Empfindlich-<br>keit des<br>Polaro-<br>graphen<br>Sensibilité<br>du polaro-<br>graphe | Bleigehalt<br>der Kabel-<br>umhüllung<br>Teneur en<br>plomb de<br>l'enveloppe |
|---|---|---|---|---|---|
| 1 | altes, sogenannt phenolkorrodiertes Kabel<br>câble ancien, corrodé sous l'effet du phénol | sehr leicht korrodiert<br>très faiblement corrodé | 44,1 mm | 1:5 | 0,20% |
