Korrosionsbeständigkeit verschiedener Kabeltypen

Erster Zwischenbericht über den Grossversuch im Belpmoos

Résistance de divers types de câbles à la corrosion

Premier rapport intermédiaire sur l'essai en grand réalisé au Belpmoos

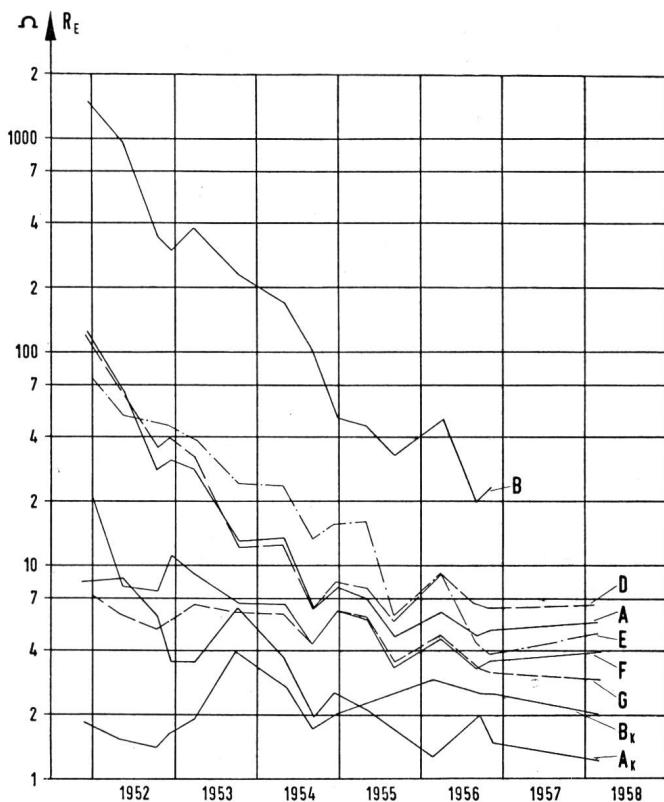
Fig. 1. Erdungswiderstände der Kabel mit Juteumhüllung. Die Kabel sind mit den im Text verwendeten Buchstaben bezeichnet (vgl. S. 112)

Résistances de mise à la terre des câbles avec enveloppe de jute. Les câbles sont désignés par les lettres utilisées dans le texte. Voir page 112

Zu Beginn des Versuches, das heisst etwa eine Woche nach Verlegung der Kabel, unterschieden sich die Erdungswiderstände der einzelnen Typen noch beträchtlich (vgl. Fig. 1). Am höchsten (von den Kabeln mit traditioneller Umhüllung) lag der Wert des bandarmierten Kabels (Versuchskabel B) mit 1500Ω , dann folgten die Kabel Typ B mit Reibleimantel und normaler Umhüllung (Versuchskabel D und E) mit Werten zwischen 75 und 130Ω , wobei

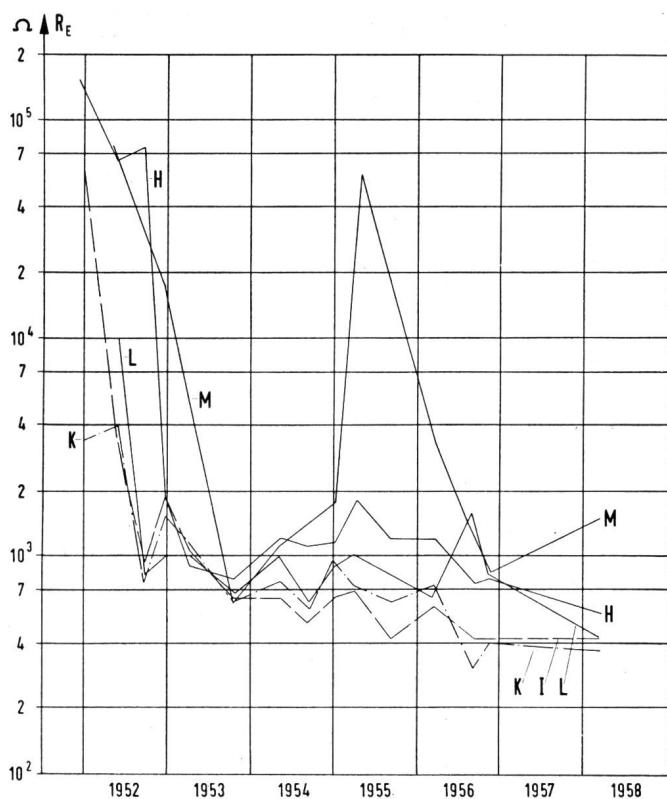
Fig. 2. Erdungswiderstände der Kabel mit Spezialumhüllungen. Die Kabel sind mit den im Text verwendeten Buchstaben bezeichnet (vgl. S. 112)

Résistances de mise à la terre des câbles avec enveloppes spéciales. Les câbles sont désignés par les lettres utilisées dans le texte. Voir page 112

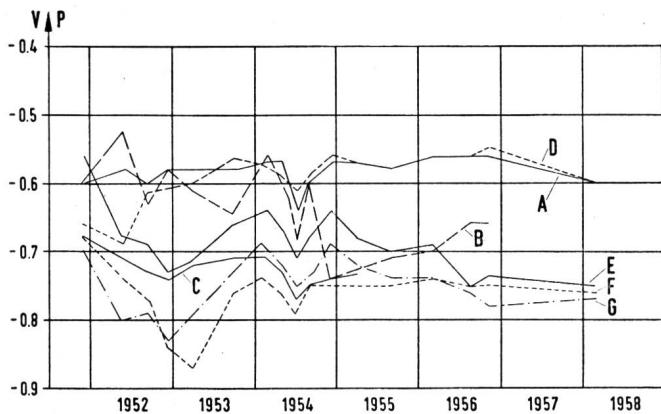
Fig. 3. Potentiale der Kabel mit Juteumhüllungen gemessen gegen eine Cu/CuSO₄ ges.-Elektrode.

Die Kabel sind mit den im Text verwendeten Buchstaben bezeichnet (vgl. S. 112)

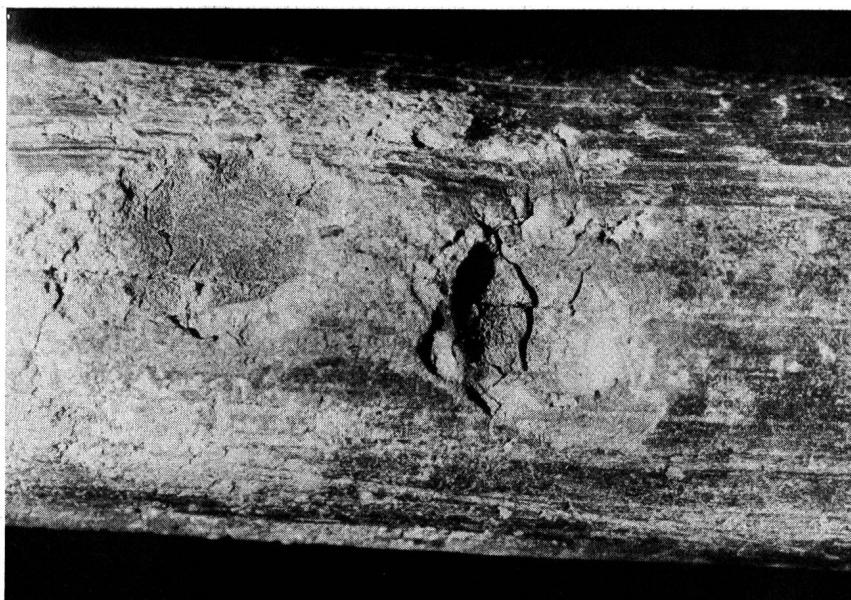
Fig. 4.

Oberfläche des blank in einem Zoreskanal verlegten Versuchskabels (C) nach 4 Jahren. Krater mit willkürlich orientierten Spalten (Vergrösserung 6×)

Surface du câble d'essai (C) posé à nu dans un caniveau zorès, après 4 ans. Cratère avec fissures orientées de façon arbitraire. (Grossi 6 fois)

Bei einer Kontrollmessung am 3. März 1956 wurde festgestellt, dass der Isolationswiderstand zwischen den Adern beim blank in einen Zoreskanal verlegten Bleikabel (Versuchskabel C) auf 300 Ω abgesunken war. Es musste somit seit der letzten Kontrollmessung mit normalem Befund vom 2. September 1955 Feuchtigkeit in das Kabelinnere gedrungen sein. Die Fehlerortung ergab einen Schwerpunkt in etwa 40 m Abstand vom Abschlusskasten. Es wurde daher ein ca. 50 m langes Stück ausgezogen und genauer untersucht. Da die korrodierte Strecke im Lehmboden lag, wurde zum Vergleich auch ein Stück am Ende des Versuchskabels im Moorlehm abgeschnitten und kontrolliert. Während das Kabelstück aus dem Sumpfgebiet nicht korrodiert war, konnten auf der ganzen Länge des aus dem Lehmboden ausgezogenen Kabels grössere Korrosionsstellen festgestellt werden. Wie die Figuren 4 und 5 zeigen, hatten sich

tiefe, kraterähnliche Löcher gebildet, die oft von breiten, willkürlich orientierten Spalten durchfurcht waren. Dass die Ausgleichsströme von durchschnittlich 6 mA für diese Korrosion nicht verantwortlich waren, geht daraus hervor, dass die Korrosionen in einem Kabelabschnitt aufgetreten sind, innerhalb dem das Kabel Strom aufnahm und nicht abgab. Die Krater müssen durch bedeutende Lokalströme entstanden sein, denen die festgestellten Mantelströme als Ausgleichsströme überlagert waren. Dass auch die Elementbildung infolge differentieller Belüftung und Elektrolytkonzentrationen eine Rolle spielte, geht aus den langgestreckten, parallel zur Kabelachse verlaufenden Korrosionsformen hervor (Fig. 6), die offenbar dort entstanden, wo das Kabel den Zoreskanal berührte. Da im Zoreskanal tropfbares Wasser und Schlamm vorhanden waren, konnten sich an solchen Stellen Konzentrations- bzw. Belüftungsketten ausbilden. Sowohl die groben Spalten bei den Elektrolysekratern als auch die feineren Risse, die ein Längsschnitt durch eine der eben beschriebenen Furchen zeigt (Fig. 7), sind nicht elektrolytisch bedingt, sondern wurden durch eine interkristalline Korrosionskomponente

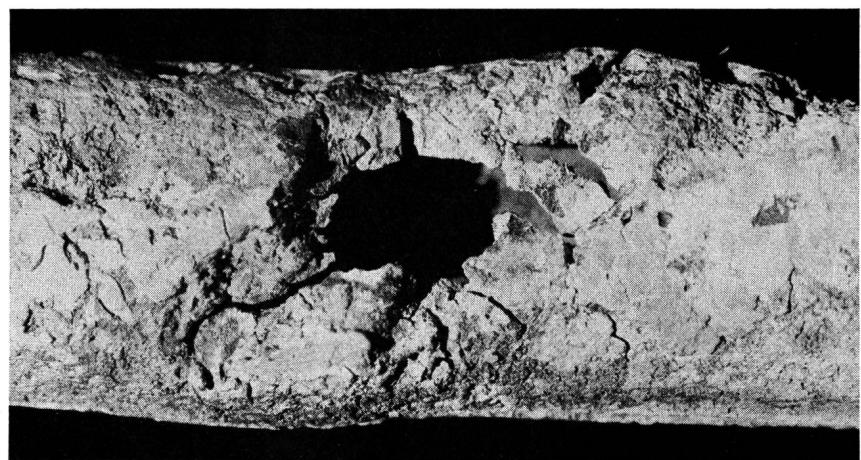
Fig. 5.

Gleiches Kabel wie Figur 4. Durchbruch mit Spalten (Vergrösserung 5×)

Même câble qu'à la figure 4. Rupture avec fissures. (Grossi 5 fois)

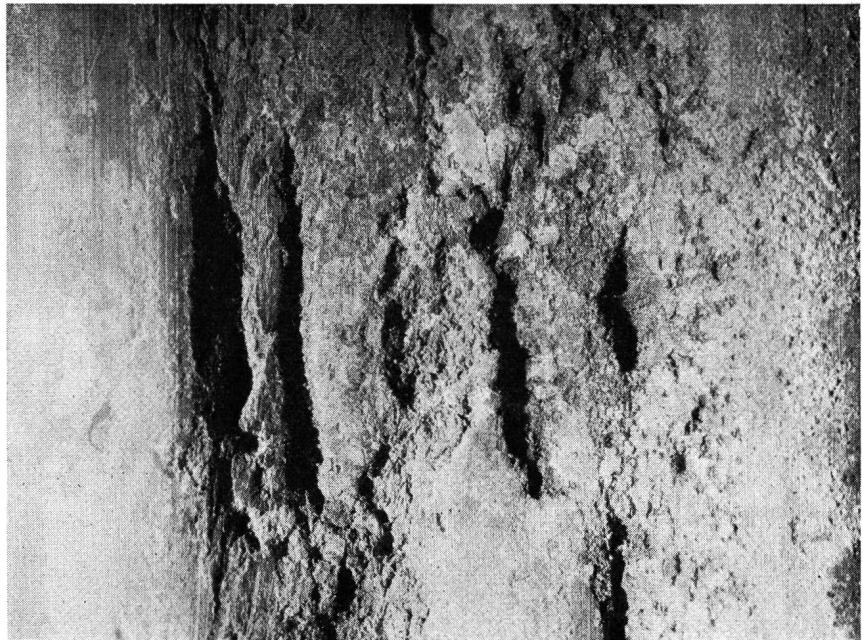
Fig. 6.

Gleches Kabel wie Figur 4. Korrosionsfurchen parallel zur Kabelachse (Vergrösserung 6×)

Même câble qu'à la figure 4. Sillons de corrosion parallèles à l'axe du câble. (Grossi 6 fois)

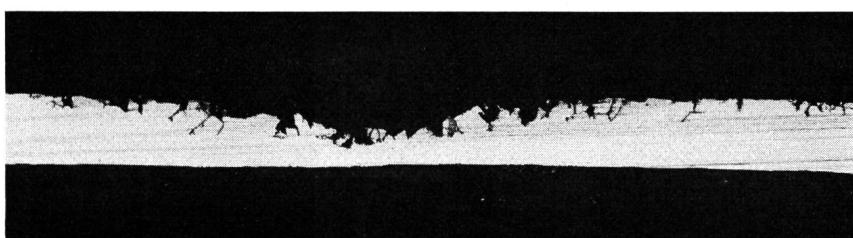
Fig. 7.

Längsschnitt durch eine Korrosionsfurche, wie sie auf Figur 6 zu sehen sind. Die feinen interkristallinen Spalten sind typisch für «Phenolkorrosion» (Vergrösserung 6×)

Coupe longitudinale à travers un sillon de corrosion, tel qu'il en existe à la figure 6. Les fines fissures intercristallines présentent les caractères typiques de la corrosion dite du «phénol». (Grossi 6 fois)

erzeugt. Figur 7 zeigt unverkennbar die typischen Formen der sogenannten «Phenolkorrosion». Diese Feststellung erhält dadurch eine besondere Bedeutung, weil in diesem Falle eine «Phenolkorrosion» entstand, ohne dass eine Hülle aus organischem Material zugegen war. Ebenso bemerkenswert ist die Tatsache, dass die «Phenolkorrosion» nicht mehr oder weniger überall auftrat, sondern nur an Stellen, die eine merkliche elektrolytische Aktivität aufwiesen.

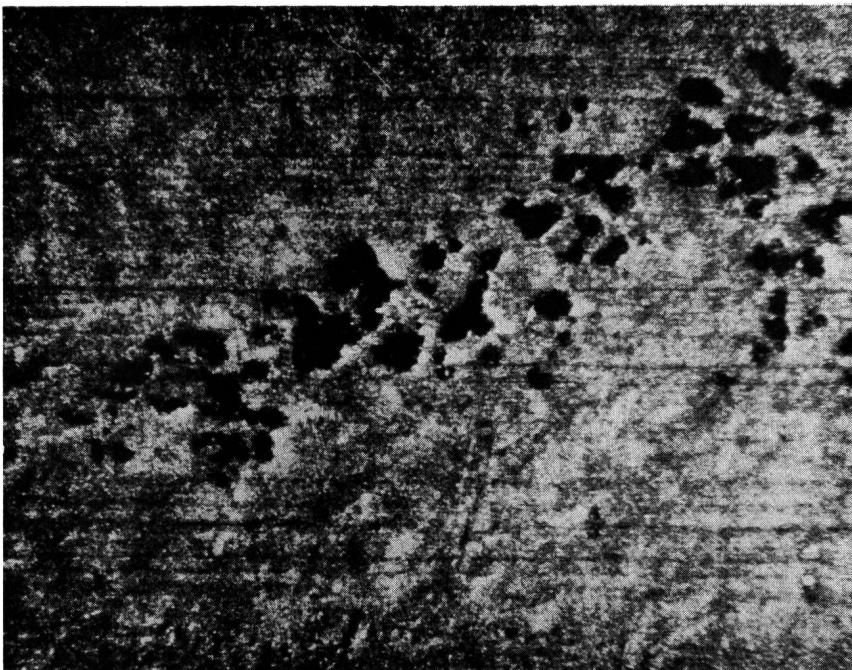
Fig. 8.

Oberfläche des antimonlegierten Bleimantels des Kabels vom Typ B (Versuchskabel F). Die Korrosionsstellen liegen längs der Spur einer Juteschnur (Vergrösserung 40 ×)

Surface de la gaine de plomb à alliage d'antimoine du câble du type B (câble à l'essai F). Les points de corrosion se trouvent le long de la trace du fil de jute. (Grossi 40 fois)

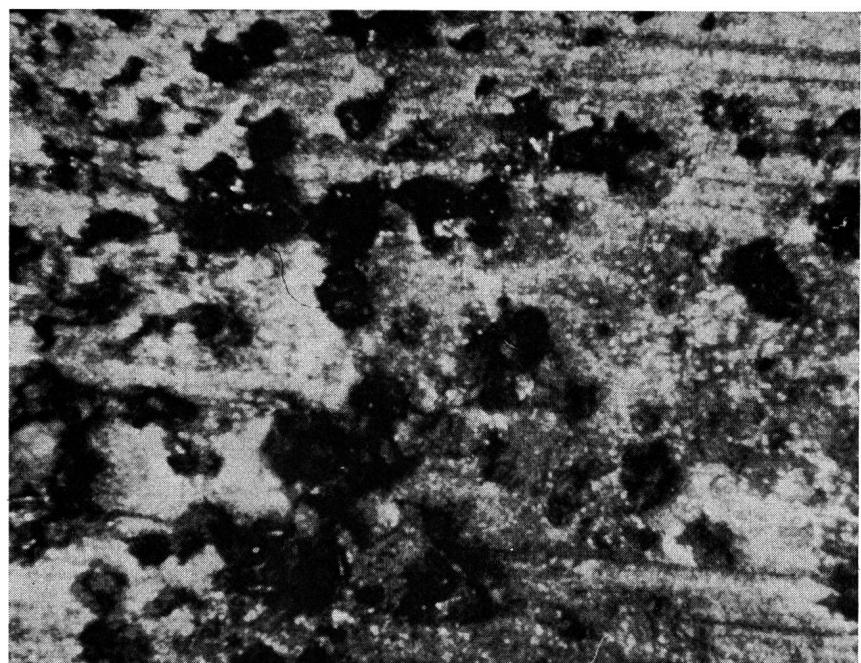
Fig. 9.

Oberfläche des Reinbleimantels des Kabels vom Typ B mit erhöhtem Phenolgehalt (Versuchskabel G) der Imprägniermasse. Die Korrosionsspuren sind ungeordnet und bilden vereinzelte Nester (Vergrösserung 40 ×)

Surface de la gaine de plomb pur du câble du type B à teneur plus grande en phénol de la masse imprégnée (câble à l'essai G). Les traces de corrosion ne sont pas ordonnées et forment des nids isolés. (Grossi 40 fois)

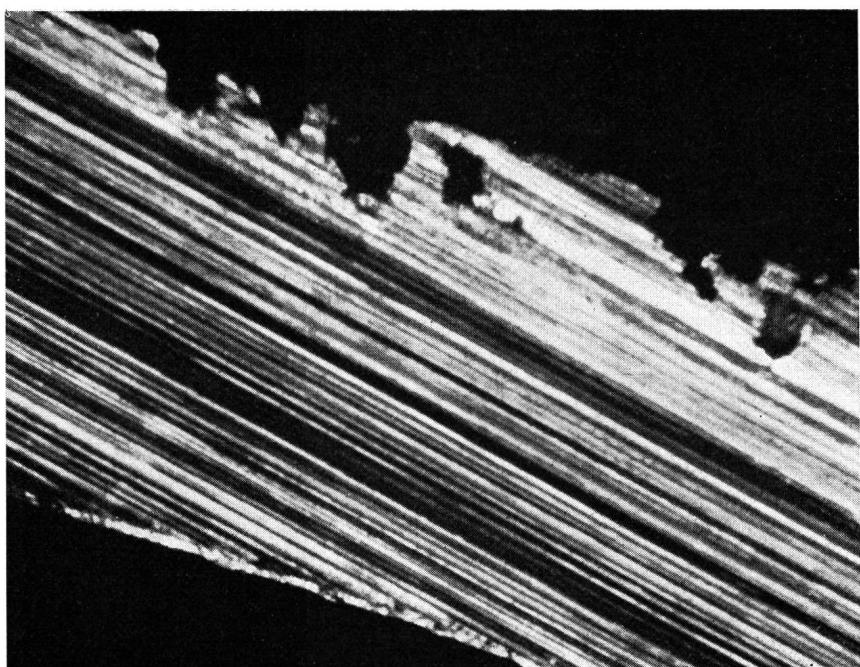
Fig. 10.

Querschnitt durch die Korrosionsstelle von Figur 9 (Vergrösserung 40 ×).

Coupe à travers l'endroit corrodé de la figure 9. (Grossi 40 fois)

Bei den drei Kabeln des Typ B (Versuchskabel E, F und G), die in Zoreskanäle verlegt worden waren, konnte ausnahmslos eine beginnende «Phenolkorrosion» festgestellt werden. Beim Kabel mit Reinbleimantel (Versuchskabel E) und beim antimonlegierten Kabel (Versuchskabel F) waren die Korrosionsspuren spiralförmig angeordnet, während beim «Phenolkabel» (Versuchskabel G) die Korrosionsstellen Nester bildeten (vgl. Fig. 8 und 9). Die maximale Tiefe der Freßstellen betrug 0,3 mm oder 20 % der Wandstärke (Fig. 10).

Pour les trois câbles du type B (câbles à l'essai E, F et G) qui avaient été posés dans des caniveaux zorès, on a pu sans exception constater un début de corrosion dite du «phénol». Pour le câble à gaine de plomb pur (câble à l'essai E) et le câble à alliage d'antimoine (câble à l'essai F), les traces de corrosion étaient disposées en forme de spires, tandis que pour le câble «au phénol» (câble à l'essai G) les endroits corrodés formaient des nids (voir fig. 8 et 9). La profondeur maximum des endroits corrodés était de 0,3 mm ou 20 % de l'épaisseur de la paroi (fig. 10).

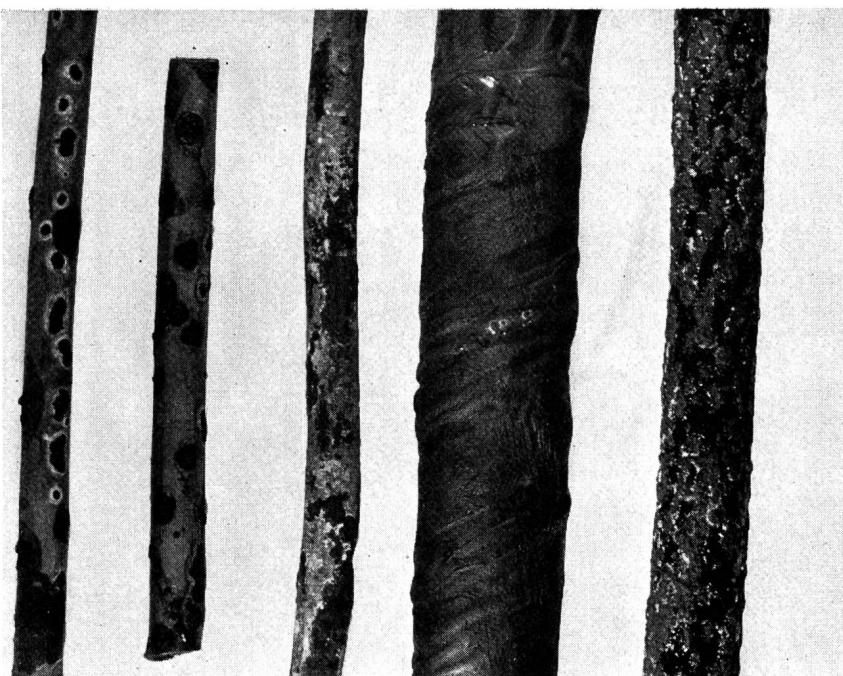
Fig. 11.

Bleimantel der anodisch belasteten Kabelproben. Von links nach rechts:

«Sandwich»-Kabel mit Korrosion unter einer undichten Stelle der Umhüllung

Die Schutzhülle des «Sandwich-Kabels» unterband praktisch den Stromfluss. Nur dort, wo die «Sandwich»-Packung nicht absolut dicht war, konnten sich kleine Korrosionszentren bilden (vgl. Fig. 11), eine Gefahr, die bei jeglichem Schutzmantel aus Isoliermaterial besteht, sobald aus irgendeinem Grunde durchgehende Poren auftreten.
