H. KÜNZLER und K. VÖGLI, Bern

Probleme der Bleikabelkorrosion (9. Mitteilung)

Die korrosionshemmende Wirkung von Teeren und anderen Stoffen

621.315.221:620.193

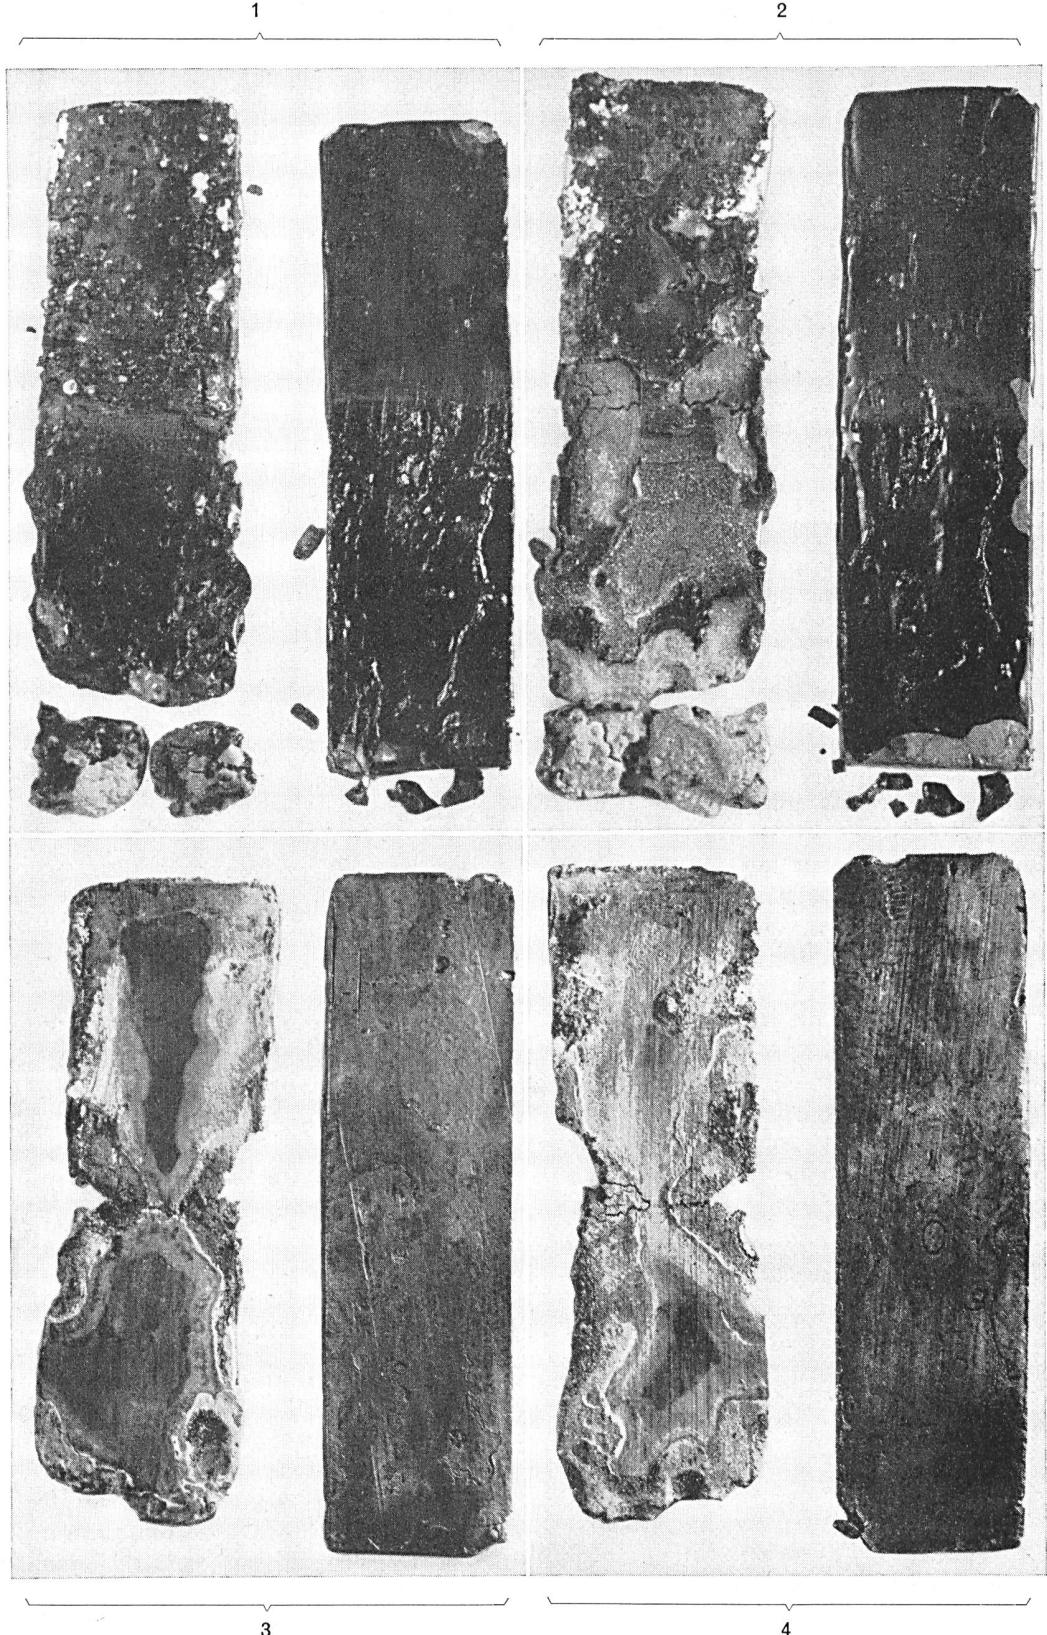
Fig. 1...4. Zwei Bleiproben, die ein Jahr mit der unteren Hälfte in Hellerscher Lösung gestanden haben.

Die linke stark korrodierte Probe war mit Bitumen, die rechte mit Teerprodukten bestrichen. Die Figuren 1 und 2 zeigen die Vorder- und Rückseite der ungereinigten, die Figuren 3 und 4 die der mit Benzol gereinigten Proben. Natürliche Grösse

Deux échantillons de plomb dont la partie inférieure a été plongée pendant une année dans la solution de Heller. L'échantillon de gauche, fortement corrode, était enduit de bitume, tandis que celui de droite l'était de produits au goudron. Les figures 1 et 2 montrent l'avant et le revers des échantillons non nettoyés, les figures 3 et 4 les montrent nettoyées avec du benzol. Grandeur naturelle

Schon nach kurzer Zeit begann sich beim Versuch mit dem bitumenbestrichenen Blei die Flüssigkeit gelb zu verfärbten. Die Bitumenhaut wurde blasig, es entwickelten sich nitrose Gase, und nach etwa einem Monat war besonders die Randzone des Versuchsplättchens vollständig aufgelockert. Es lösten sich einzelne Bleikristallite und auch grössere Stücklein unter dem Eigengewicht aus dem Kristallitgefüge und fielen auf den Boden des Gefäßes. Nach etwa zwei Monaten war die Reaktion abgeschlossen. In diesem Zeitpunkte sah das bitumenbestrichene Bleiplättchen praktisch gleich aus wie beim Versuchsabbruch nach einem Jahr (Fig. 1...4).

Beim Versuch mit dem geteerten Plättchen verfärbte sich die Lösung während der ganzen einjährigen Reaktionszeit nie merklich. Ebenso war nie eine Gasentwicklung zu beobachten. Wie die Figuren 1...4 zeigen, ist die Bleiprobe im grossen und ganzen intakt geblieben. Einzelne Risse, Grübchen und Ätzungen auf der Oberfläche (Fig. 5) zeigen allerdings, dass trotzdem wenigstens stellenweise ein Korrosionsangriff erfolgt ist. Umgekehrt sind auch beim Versuch mit dem Bitumenanstrich gewisse Zonen des Bleis unversehrt geblieben (siehe Fig. 6). Die interkristal-

Dans l'essai effectué avec le plomb recouvert d'une couche de bitume, le liquide s'est coloré en jaune au bout de peu de temps. La croûte de bitume s'est couverte de bulles, des gaz nitreux se formèrent et, au bout d'un mois environ, la zone marginale en particulier de la plaque de plomb soumise à l'essai était complètement ramollie. Des cristallites de plomb se détachaient de la plaque et même de plus grands morceaux se libéraient par leur propre poids de la structure cristallitique du plomb et tombaient au fond du récipient. La réaction était terminée au bout de deux mois environ. A ce moment-là, la plaque de plomb recouverte de bitume avait pratiquement le même aspect que lors de l'interruption de l'essai au bout d'une année (voir figures 1 à 4).

Dans l'essai effectué avec la plaque recouverte de goudron, la solution ne s'est jamais colorée de façon sensible durant toute l'année que dura l'essai. De même, il n'y a jamais eu lieu d'observer de formation gazeuse. Les figures 1 à 4 montrent que l'échantillon de plomb est resté plus ou moins intact. Quelques

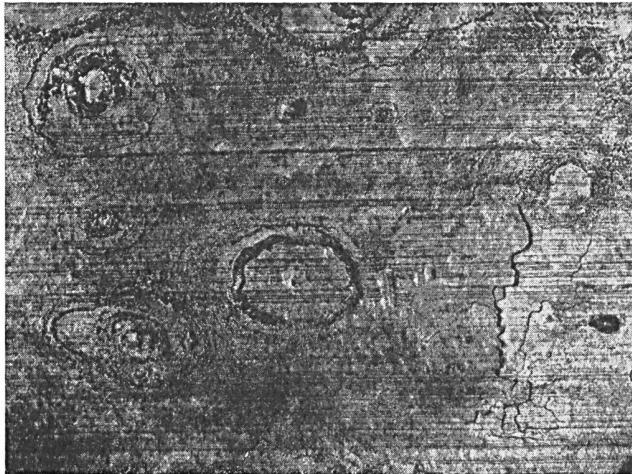
Fig. 5. Detail aus der Oberfläche der geteerten Bleiprobe der Figuren 1...4. Neben eingeätzten Furchen und Grübchen sind auch vereinzelte interkristalline Spalten aufgetreten. Vergrößerung: 4×

Détails de la surface de l'échantillon de plomb enduit de goudron des figures 1...4. Outre des sillons et des petits cratères de corrosion, des fissures intercristallines se sont également produites par places. Agrandissement: 4 fois

fissures, petits cratères et corrosions à la surface (fig. 5) indiquent néanmoins qu'une attaque corrosive s'est produite au moins par endroits. Inversement, dans l'essai avec la couche de bitume, certaines zones de plomb sont restées indemnes (voir fig. 6). Les coupes font clairement apparaître la forme intercristalline de la corrosion (fig. 7). La couche de goudron était cassante et n'adhérait pratiquement plus au plomb. En revanche, le bitume était encore fixé solidement au plomb aux endroits indemnes; par contre, aux endroits corrodés, il ne tenait plus au métal et était devenu terne. Mais la couche de bitume n'était pas cassante aux endroits corrodés.

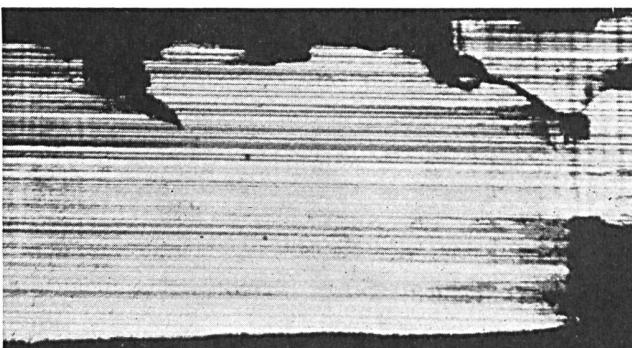
Fig. 7. Schnitt durch die Übergangszone der mit Bitumen bestrichenen Bleiprobe zwischen dem unversehrten Kern und den völlig zerstörten Randpartien (vgl. Fig. 6). Man erkennt deutlich eine ausgeprägte interkristalline Korrosion. Vergrößerung: 22×

Coupe à travers la zone transitoire de l'échantillon de plomb enduit de bitume, entre le noyau indemne et les parties marginales entièrement détruites (voir fig. 6). On reconnaît nettement une corrosion intercristalline prononcée. Agrandissement: 22 fois

line Form der Korrosion ist bei den Querschnitten besonders gut zu erkennen (Fig. 7). Der Teeranstrich war sehr spröde und haftete praktisch nicht mehr auf dem Blei. Das Bitumen klebte dagegen an den unversehrten Stellen noch sehr gut auf der Unterlage; an den korrodierten haftete es dagegen nicht mehr auf dem Metalle und war vollkommen «stumpf» geworden. Versprödet aber war die Bitumenhaut auch an den korrodierten Stellen nicht.

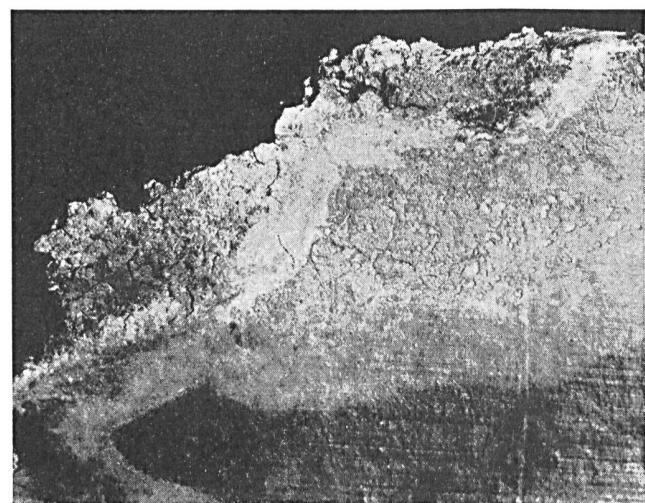
Fig. 6. Detail aus der Oberfläche der mit Bitumen bestrichenen Bleiprobe. Der am Rande total zerstörte Bleistreifen hat innen einen noch völlig unkorrodierten Kern (Dunkler Keil unten im Bild). Vergrößerung: 4×

Détails de la surface de l'échantillon de plomb enduit de bitume. La bande de plomb totalement détruite au bord a encore à l'intérieur un noyau absolument intact (Coin sombre au bas de la figure). Agrandissement: 4 fois

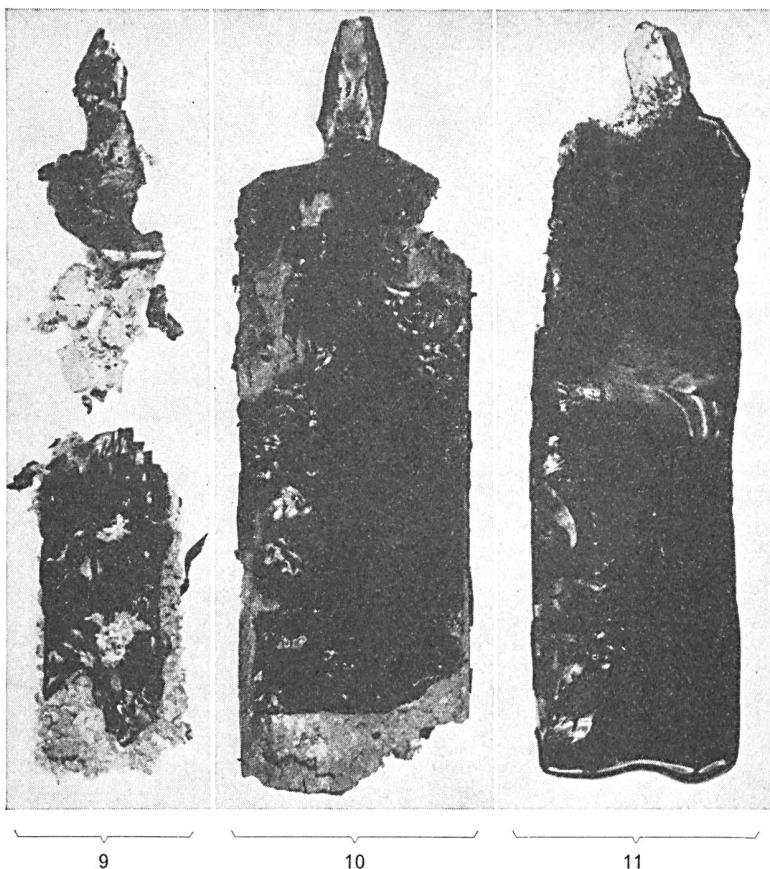
Fig. 10: Bleiprobe mit einem Teeranstrich, der eine Korrosion nicht völlig unterbinden konnte

Fig. 11: praktisch unversehrte, geteerte Bleiprobe
Etat d'échantillons de plomb après avoir été plongés à moitié pendant 9 mois dans la solution de *Heller*
Grandeure naturelle

Fig. 9: Echantillon de plomb recouvert de bitume
Fig. 10: Echantillon de plomb recouvert d'un enduit de goudron qui ne pouvait pas complètement empêcher la corrosion

Das blanke Bleistück war bereits nach zwei Monaten vollkommen zerstört. Der Bleistreifen zerriss unter dem Eigengewicht. Ähnlich ungünstig verhielt sich auch die mit Bitumen bestrichene Probe. Alle mit Teer überzogenen Bleistreifen leisteten dem Korrosionsangriff dagegen einen wesentlich wirksameren Widerstand; doch war die Schutzwirkung der einzelnen Teersorten verschieden gross. Figur 9 zeigt das mit Bitumen überzogene Bleiblech nach neun Monaten und Figur 10 eine mit einer mittleren Teerqualität bestrichene Probe. In Figur 11 kann man die Schutzwirkung des besten Teeres erkennen. Ein Schnitt durch dieses Bleiblech (Fig. 12) bestätigte, dass die Bleioberfläche hier praktisch nicht angegriffen wurde.

Le bout de plomb nu était déjà complètement disloqué après deux mois. La bande de plomb se rompt sous son propre poids. L'échantillon recouvert de bitume s'est également très mal comporté. En revanche, toutes les bandes de plumb enduites de goudron offrirent une résistance réellement efficace à la corrosion; mais l'action protectrice des différentes sortes de goudron était variable. La figure 9 montre la tôle de plomb recouverte de bitume après neuf mois et la figure 10 un échantillon enduit d'un goudron de qualité moyenne. La figure 11 permet de se rendre compte de l'action protectrice du goudron le meilleur. Une coupe à travers cette tôle de plomb (fig. 12) a confirmé que la surface de plomb n'avait été pratiquement pas attaquée.

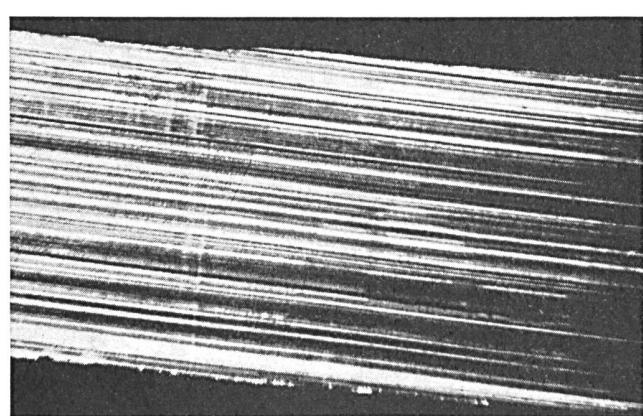
Fig. 12. Querschnitt durch die Bleiprobe von Figur 11. Die Bleioberfläche ist tatsächlich nicht angegriffen.

Vergrösserung: 23×

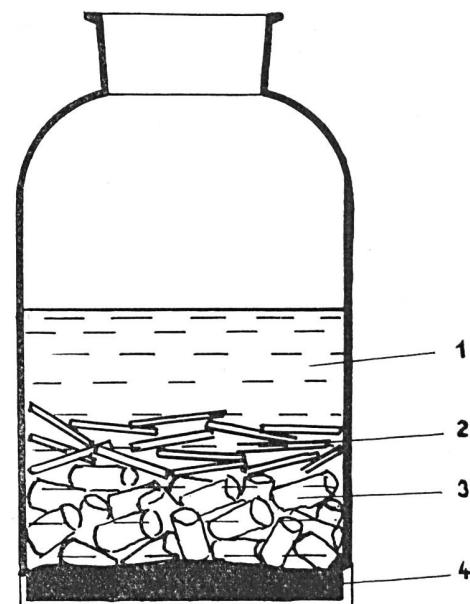
Fig. 13. Versuchsanordnung zum Nachweis der korrosionshemmenden Wirkung gewisser wasserlöslicher Teermaterial. Zunächst wurde nur das zu untersuchende Teermaterial (4), die *Raschig-Ringe* (3) und die *Hellersche Lösung* (1) in die weithalsige Pulverflasche eingefüllt. Nach vier Tagen wurden dann die Bleischnitzel (2) beigefügt. Essai permettant de prouver l'action anticorrosive de certains produits de goudron solubles dans l'eau. Au début nous n'avons versé dans le flacon à large col que le goudron à analyser (4), les rondelles de *Raschig* (3) et la solution de *Heller* (1). Quatre jours plus tard nous avons ajouté les copeaux de plomb (2).

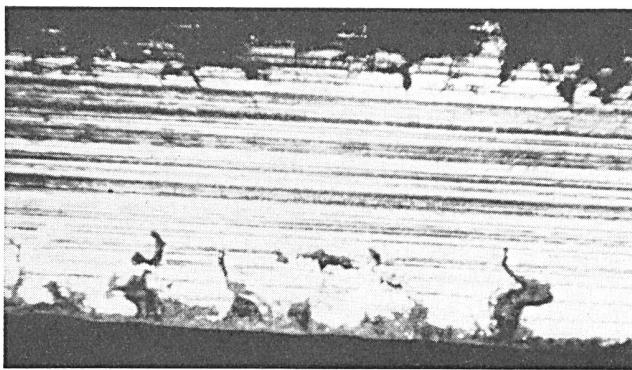
Fig. 14. Querschnitt durch eine Bleiprobe, die zwei Monate in Hellerscher Lösung lag. Man erkennt deutlich eine starke interkristalline Korrosion. Vergrösserung: 23× Coupe à travers un échantillon de plomb qui a été deux mois dans la solution de Heller. On reconnaît une forte corrosion intercristalline. Agrandissement: 23 fois

Wiederum stellten wir fest, dass die einzelnen Teersorten verschieden wirksam sind, jedoch alle eine wesentlich grössere Fernwirkung besitzen als Bitumen. Die Bleischnitzel des Testes und des Bitumenversuches waren gleich stark angegriffen. Von Korrosionshemmung kann daher beim Bitumen nicht gesprochen werden. Figur 14 zeigt den Querschnitt durch ein Bleiblech, das vom Blindversuch (Test)

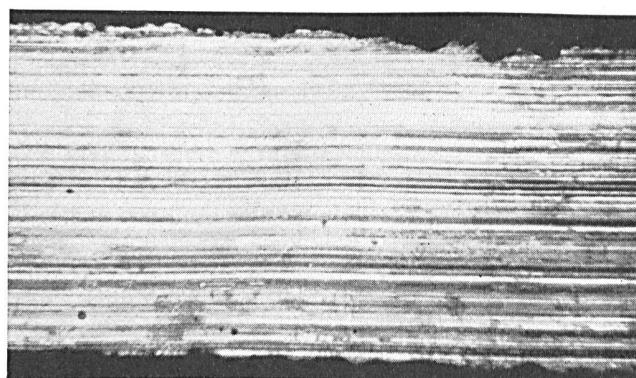
Fig. 15. Querschnitt durch eine Bleiprobe, die elf Monate in Hellerscher Lösung lag, deren korrosive Wirkung durch gelöste Teerstoffe sehr stark gehemmt worden war. Vergrösserung: 23× Coupe à travers un échantillon de plomb qui a séjourné onze mois dans la solution de Heller dont l'action corrosive a été très fortement entravée par des produits de goudron dissous. Agrandissement: 23 fois

stammt, wo es nur zwei Monate der Korrosionslösung ausgesetzt war. Figur 15 zeigt dagegen den Schnitt durch ein Bleischnitzel nach 11 Monaten Versuchsdauer. Die Probe lag in der Lösung, die mit dem wirksamsten Teer in Verbindung stand. Die korrosionshemmende Wirkung dieses Teeres ist eindrücklich. In Figur 16 ist der Reaktionsverlauf von einigen untersuchten Teeren an Hand der Veränderung der optischen Dichte zu erkennen.

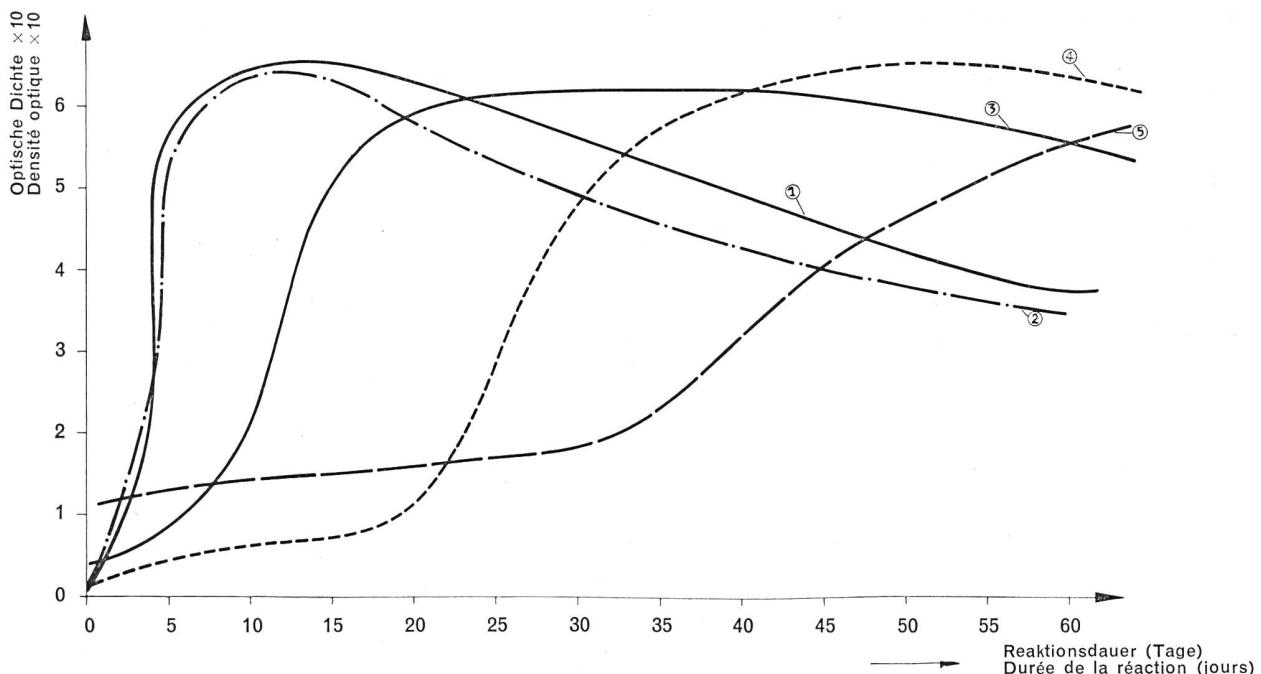
Fig. 16. Der Verlauf der Gelbfärbung der *Hellerschen* Lösung zeigt ebenfalls deutlich den korrosionshemmenden Einfluss der Teerstoffe.

Dass zwei Kurven nicht im Ursprung beginnen, hat seinen Grund in einer leichten Braufärbung der Lösungen durch die gelösten Teerstoffe

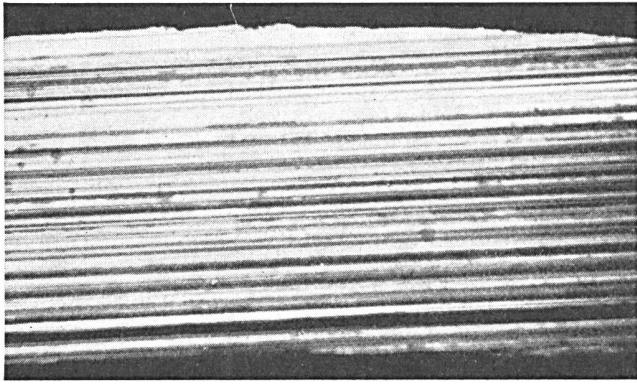
Fig. 17. Querschnitt durch eine Bleiprobe aus einem Versuch, bei dem 200 g Bleischnitzel während 8 Monaten in 250 cm³ Hellerscher Lösung lagen, die mit 20 g Rohteer in Berührung stand. Vergrößerung: 23×

Coupe à travers un échantillon de plomb provenant d'un essai dans lequel 200 grammes de plomb ont été plongés pendant huit mois dans 250 cm³ de solution de Heller qui était en contact avec 20 grammes de goudron brut. Agrandissement: 23 fois

in die Hellersche Lösung gaben. Figur 17 zeigt, dass 20 g Rohteer genügend Wirkstoffe in die Korrosionslösung abgeben, um das Blei während acht Monaten gegen jeglichen interkristallinen Angriff zu schützen. Die Abbildungen 18...20 zeigen Schnitte durch Bleibleche, die ebenfalls acht Monate in Hellerscher Lösung lagen. Die Korrosions-Lösungen wurden jedoch nur mit 1 g Rohteer (Fig. 18) bzw. 1 g Rohphenol (Fig. 19) oder 1 g Rohbasen (Fig. 20) passiviert. Auch hier zeigte sich Rohteer wirksam, während die sauren und basischen Bestandteile beachtlich weniger zu schützen vermochten.

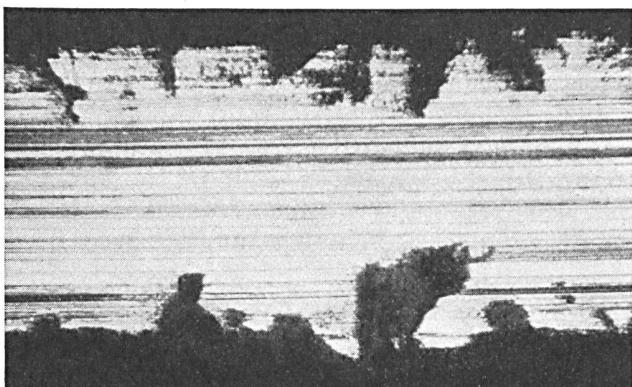
Fig. 18. Gleiche Versuchsanordnung wie bei Figur 18; statt 1 g Rohteer wurde aber der Hellerschen Lösung 1 g Rohphenol zugesetzt. Die Schutzwirkung des Rohphenols ist offenbar bedeutend geringer als diejenige des Rohteers. Vergrößerung: 23×

Même essai que celui de la figure 18; au lieu d'un gramme de goudron brut, on a ajouté 1 gramme de phénol brut à la solution de Heller. L'action protectrice du phénol brut est nettement moins bonne que celle du goudron brut. Agrandissement: 23 fois

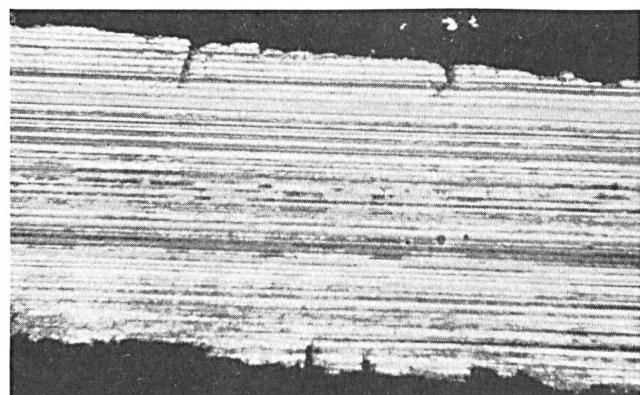
Fig. 19. Gleiche Versuchsanordnung wie bei Figur 18; statt 1 g Rohteer wurde aber der Hellerschen Lösung 1 g Rohphenol zugesetzt. Die Schutzwirkung des Rohphenols ist offenbar bedeutend geringer als diejenige des Rohteers. Vergrößerung: 23×

Coupe à travers un échantillon de plomb qui a été huit mois dans 250 cm³ de solution de Heller à laquelle n'avait été ajouté qu'un gramme de goudron brut. Contrairement à l'échantillon de la figure 17, l'échantillon est ici nettement corrodé. Agrandissement: 23 fois

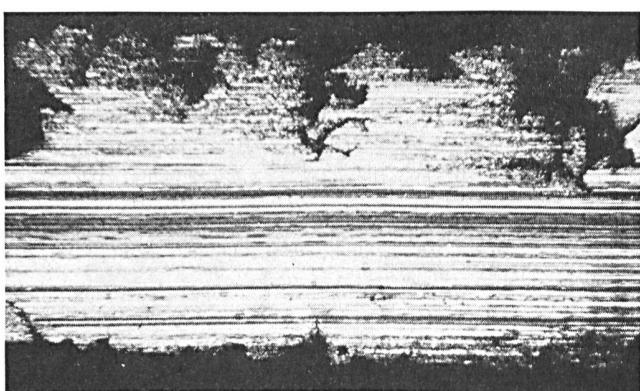
Fig. 20. Gleiche Versuchsanordnung wie bei Figur 18; es wurde aber der Hellerschen Lösung anstatt 1 g Rohteer 1 g Rohbasen zugesetzt. Die Schutzwirkung der Rohbasen war indessen geringer als diejenige des Rohteers. Vergrößerung: 23×

Même essai que celui de la figure 18; mais, au lieu d'un gramme de goudron brut, on a ajouté un gramme de bases brutes à la solution de Heller. L'action protectrice des bases brutes était plus faible que celle du goudron brut. Agrandissement: 23 fois

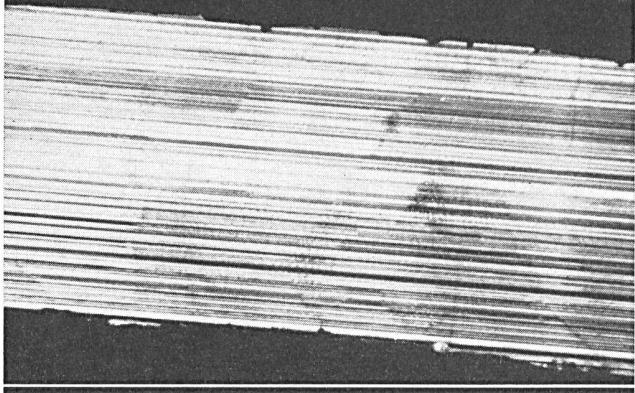
raison, nous avons aussi fait des essais avec du goudron brut, du phénol brut et des bases brutes. Etant donné que, lors de l'addition de 20 grammes de goudron brut, seule une très faible corrosion des limites des grains se produisait, nous avons rendu les conditions plus difficiles en ne mettant qu'un gramme de goudron ou de particules de goudron dans la solution de *Heller*. La figure 17 montre que 20 grammes de goudron brut émettent suffisamment de substances actives dans la solution de corrosion pour protéger le plomb pendant huit mois contre toute attaque intercristalline. Les figures 18...20 reproduisent des coupes à travers des tôles de plomb qui ont été également pendant huit mois dans une solution de *Heller*. Les solutions de corrosion ont été rendues passives simplement par un gramme de goudron brut (fig. 18), un gramme de phénol brut (fig. 19) ou un gramme de bases brutes (fig. 20). Le goudron brut s'est également révélé ici actif, tandis que les particules acides et basiques parvenaient à protéger d'une façon considérablement moindre.

Les essais effectués avec les diverses fractions de goudrons (limites d'ébullition à 200...270° C, 230...330° C, 300...420° C et la poix tendre avec point de ramollissement à 44° C selon *Kraemer-Sarnow*) ont démontré que les particules arrivant à ébullition (230...420° C) assuraient la meilleure action protectrice. Les particules de goudron bouillant à basse température et la poix tendre ne parvenaient pas à empêcher entièrement le début de la corrosion intercristalline. La durée des essais de cette série a été de deux mois et demi. Les résultats sont indiqués sur les figures 21...24. Les analyses suivantes ont aussi présenté un intérêt particulier. Nous avons déterminé

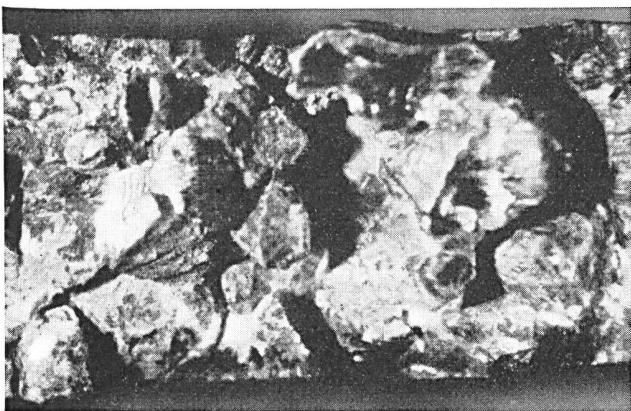
Fig. 29. Querschnitt durch eine Bleiprobe, die fünf Monate in 100 cm^3 Hellerscher Lösung lag, der 1 g eines mit Wasser erschöpfend extrahierten Teers zugefügt worden war. Die korrosive Wirkung der Hellerschen Lösung war in diesem Fall nicht geschwächt, so dass die Bleiprobe nicht mehr geschnitten werden konnte, weil das Mikrotommeser die Bleikristallite aus dem gelockerten Gefüge herausriß. Vergrößerung: 23×

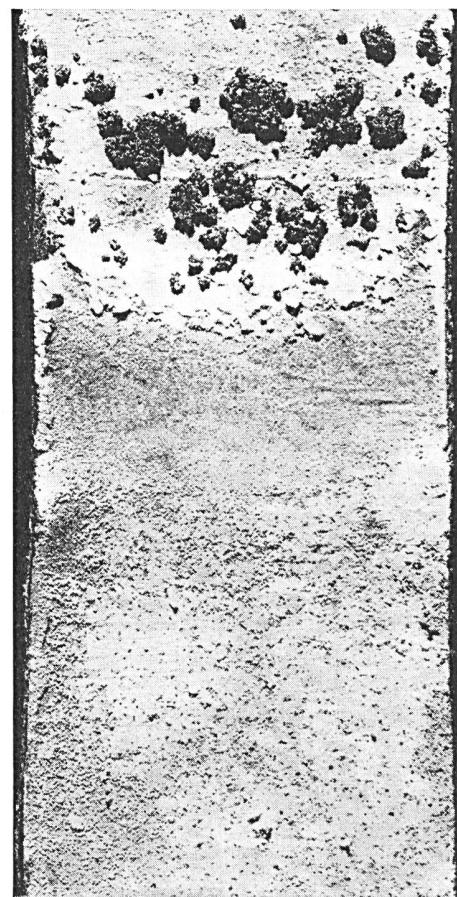
Fig. 30. Oberfläche einer Bleiprobe nach elfjähriger Lagerung in destilliertem Wasser. Das Wasser war mit Sauerstoff gesättigt und dann zusammen mit der Bleiprobe in ein Reagenzglas eingeschmolzen worden. Auf der oberen Hälfte des Bleistreifens, die nicht im Wasser stand, bemerkte man Häufchen von abgeschiedenem Bleischwamm. Die Bleioberfläche ist von einer dicken Schicht Bleioxyhydrat bedeckt. Vergrößerung: 5×

Surface d'un échantillon de plomb après onze ans de séjour dans de l'eau distillée. L'eau avait été saturée d'oxygène et ensuite introduite avec l'échantillon de plomb dans un flacon à réaction que l'on a scellé. Sur la partie supérieure de la bande de plomb qui n'était pas dans l'eau, on remarque de petits tas de mousse de plomb précipitée. La surface de plomb est recouverte d'une épaisse couche d'hydrate de plomb. Agrandissement: 5 fois

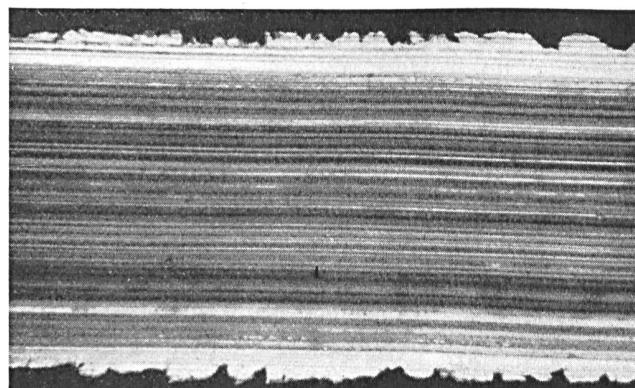
Fig. 32. Querschnitt durch die eingetauchte Hälfte der Blei-probe von Figur 30. Man erkennt die zwar wenig tiefe aber deutlich interkristalline Korrosion.
Vergrösserung: 23×

Coupe à travers la moitié immergée de l'échantillon de plomb de la figure 30. On reconnaît la corrosion peu profonde, mais nettement intercristalline.
Agrandissement: 23 fois

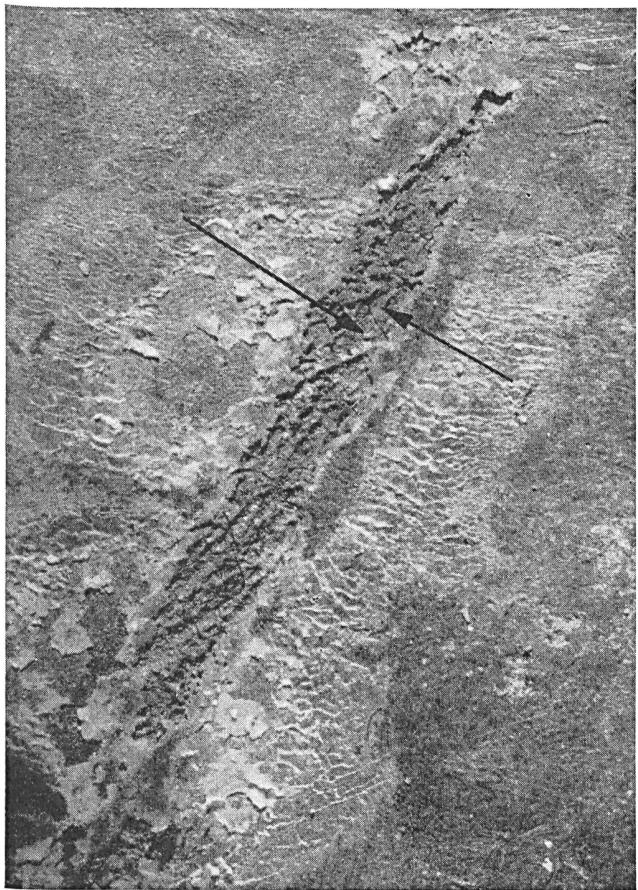
Fig. 33. Eine mit Rohjute umwickelte Bleiprobe, die drei Monate in täglich erneuertem Brunnenwasser stand, korrodierte stark unter den Juteschnüren. Das Bild zeigt eine solche Korrosionsspur, wobei die Pfeile auf eine Stelle hinweisen, wo deutlich einzelne Bleikristallite zu erkennen sind, die durch eine interkristalline Korrosionskomponente aus der Bleioberfläche herausgelöst wurden.

Vergrößerung: 12×

Agrandissement: 12 fois

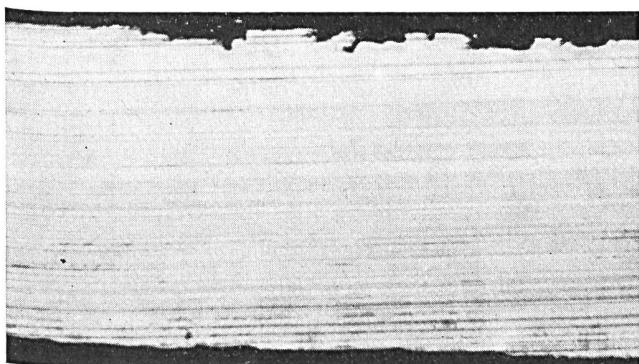
Fig. 34. Querschnitt durch die Bleiprobe von Figur 33 längs einer Korrosionsfurche. Während der dreimonatigen Versuchsdauer bildete sich bereits eine stärkere interkristalline Korrosion aus. Vergrößerung: 23×

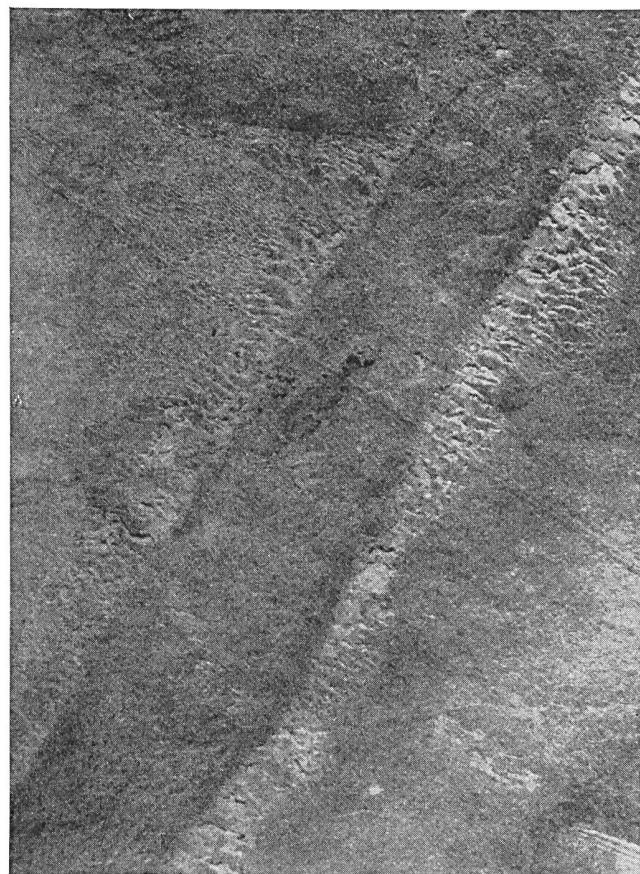
Fig. 35. Bei denselben Versuchsbedingungen, welche unter den Rohjuteschnüren eine kräftige Korrosion ergaben, korrodierte eine Bleiprobe, die mit geteerten Juteschnüren umwickelt war, praktisch nicht. Die in der Mitte der abgebildeten Spur sichtbaren Korrosionen sind nur ganz oberflächlich, so dass sie im Querschnitt nicht mehr erkannt werden können. Vergrößerung: 12×
