# Starkstrom-Unfälle bei den PTT-Betrieben

## Accidents dus aux installations à courant fort dans l'entreprise des PTT

Peter LÜTHI, Bern

**Zusammenfassung.** Im vorliegenden Bericht sind die während der letzten 20 Jahre vorgekommenen Starkstromunfälle tabellarisch zusammengestellt und kommentiert. Im zweiten Teil werden einige interessante Unfälle und ihre Ursachen beschrieben.

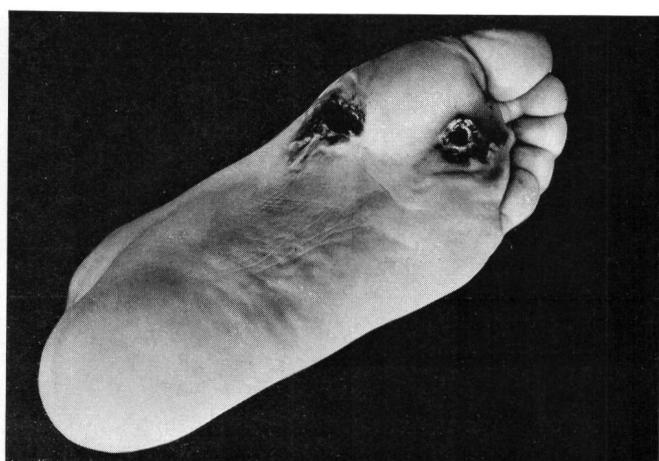
Fig. 1

Stromaustrittstellen am Fuss bei einem Unfall mit Hochspannung  
Endroits où le courant est sorti du pied lors d'un accident provoqué par la haute tension

Um Zeit zu gewinnen, wurden die Messinstrumente im Innern der Kabine aufgebaut und angeschlossen. Dann wurde die Verriegelungseinrichtung überbrückt und der Sender eingeschaltet. Nach einer ersten Kontrolle der Instrumente zeigte sich die Notwendigkeit, ein weiteres Instrument zuzuschalten. Also wurde dieses im Labor geholt und der Betreffende trat wieder in die Kabine ein, ohne an den unter Hochspannung stehenden Teil zu denken. Beim Verschieben einer Krokodilklemme kam er mit seinem Schenkel an einen unter 12 kV Gleichspannung stehenden Träger einer Senderröhre. Er wurde aus der Kabine geschleudert und blieb verletzt liegen. Der herbeigerufene Arzt stellte Verbrennungen zweiten und dritten Grades an Fuss und Schenkel fest (Fig. 1).

sous haute tension. En déplaçant une pince crocodile, elle a touché avec la cuisse le support d'un tube émetteur, qui était placé sous une tension continue de 12 kV. Elle a été projetée hors de la cabine où elle est restée inanimée. Le médecin appelé d'urgence a constaté des brûlures du deuxième et troisième degré au pied et à la cuisse (fig. 1).

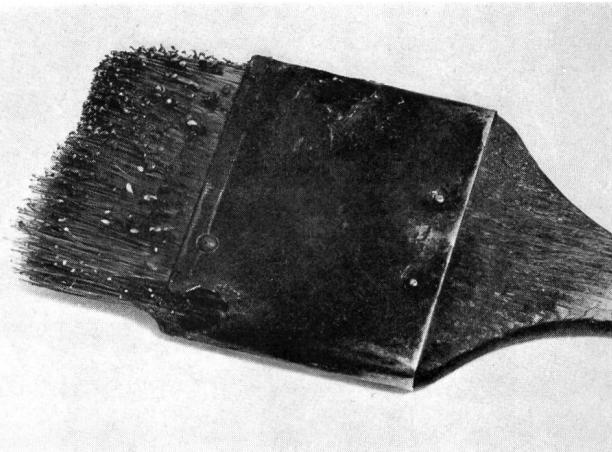
Fig. 2

Für die Entstaubung der Schaltanlage wurde ein mit besonderem Isoliersaugstutzen ausgerüsteter Industriestaubauger verwendet, der sich bei ähnlichen Reinigungsarbeiten vorzüglich bewährt hatte. In der Absicht, noch bessere Arbeit leisten zu wollen, benützte der Verunfallte aus eigener Initiative einen Haarpinsel, um vom Staubauger nicht erfasste Staubteilchen von der Unterlage zu lösen. Da der Pinsel mit einer Zwinge aus Metall (Fig. 2) versehen war, wurde bei der Entstaubung eines Selbstausschalters ein Kurzschluss eingeleitet. Dieser hatte das augenblickliche Durchschmelzen der Strangsicherung von  $2 \times 400$  A in der Sekundärverteilung der im Gebäude untergebrachten Transformatorenstation zur Folge. Der Verunfallte erlitt Verbrennungen an den Händen und im Gesicht.

Strommarken an Pinsel bei Unfall mit Niederspannung

Marques laissées par le courant sur le pinceau lors de l'accident provoqué par la basse tension

Pour dépoussiérer un poste de commande, on a employé un aspirateur industriel muni d'un tuyau d'aspiration isolé particulier, qui avait donné entière satisfaction lors de travaux de nettoyage semblables. Dans l'intention d'accomplir un travail encore plus soigné, la personne chargée de ce travail a utilisé de sa propre initiative un pinceau pour détacher de la plaque de base les particules de poussière que l'aspirateur n'avait pas absorbées. Le pinceau étant pourvu d'une virole métallique (fig. 2), cela a suffi pour provoquer, lors du dépoussiérage d'un disjoncteur, un court-circuit qui fit fondre instantanément le coupe-circuit de phase de  $2 \times 400$  A dans la distribution secondaire de la station transformatrice logée dans le bâtiment. La victime de l'accident a été blessée aux mains et au visage.

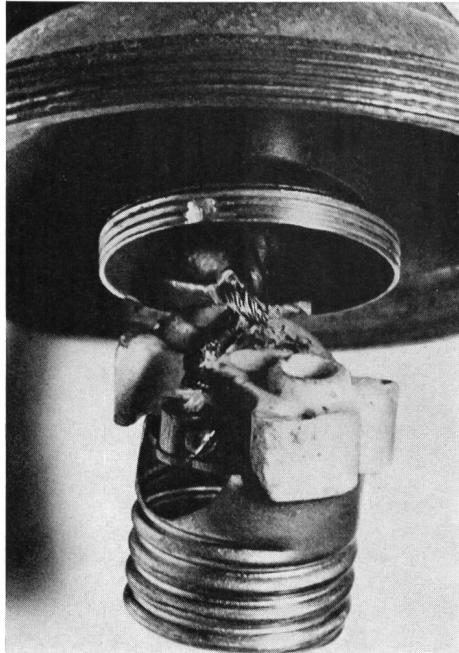
Fig. 3

Durch Wärmeinwirkung der Glühlampe wurde in einer metallenen Wandleuchte die Isolation der Zuführungsdrähte langsam zerstört (Fig. 3). Die Wandleuchte war an einem Metallrahmen der Schalterkonstruktion festgeschraubt. Dadurch wurde ein Stromübertritt über die Eisenrahmen der Glasabdeckungen auf die Postfachanlage möglich und diese unter Spannung gesetzt.

Sous l'effet de la chaleur dégagée par la lampe à incandescence d'une applique métallique, l'isolation des fils d'aménée du courant a été lentement détruite (fig. 3). L'ap-

Durch Wärmeeinwirkung zerstörte Zuführungsdrähte in Metallfassung

Fils d'amenée dans la douille métallique détruits par la chaleur

Fachkundiges Personal hatte vorgängig versucht, den Isolationsfehler provisorisch zu beheben. Die Fachleute des Starkstromdienstes wurden erst nach dem Unfall beigezogen!

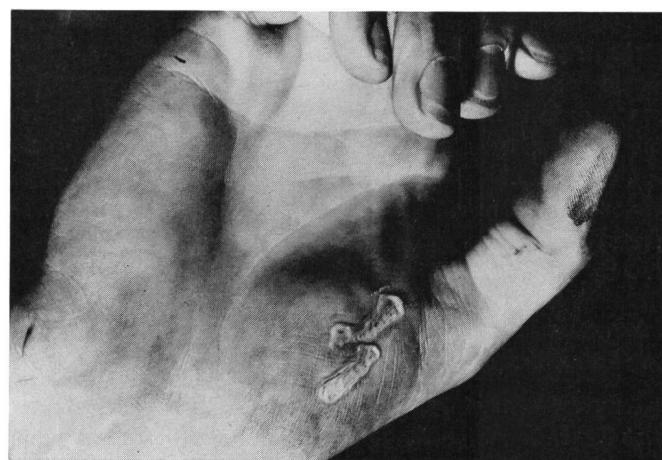
Fig. 4

Ein Monteur benötigte für Unterhaltsarbeiten an einem Kleinautomaten einen Lötkolben. Da die Anschlusssschnur des Lötkolbens zu kurz war, und der Stecker nicht zur Kupplung der Verlängerungsschnur passte, behelfte sich der Verunfallte mit Krokodilklemmen und Litzenkabel eines Messinstrumentes. Nach Beendigung der Lötarbeiten löste der Verunfallte die Krokodilklemmen vom Stecker der Anschlusssschnur, wobei er mit jeder Hand gleichzeitig eine Klammer anfasste. Infolge des Stromzuflusses verkrampften sich seine Hände um die blanken Klemmen derart, dass sich der Unglückliche nicht mehr selbst lösen konnte. Auf Rufe hin befreite eine Hausbewohnerin den Verunfallten buchstäblich im letzten Augenblick aus seiner hoffnungs-

Verbrennungen an der Hand, hervorgerufen durch das Anfassen von unter Spannung stehenden Krokodilklemmen

Brûlures à la main causées par le saisissement de pinces crocodiles sous tension

losen Lage, indem sie den Stecker aus der Steckdose zog. Auch hier waren Verbrennungen die Folge (*Fig. 4*).

Pour exécuter des travaux d'entretien à un petit central automatique, un monteur a dû utiliser un fer à souder. Étant donné que le cordon de raccordement du fer à souder était trop court et que la fiche ne s'adaptait pas à l'accouplement du cordon de rallonge, il a improvisé à l'aide de pinces crocodiles et d'un câble à conducteurs torsadés d'un instrument de mesure. Ayant achevé les travaux de soudure, il a voulu retirer les pinces crocodiles de la fiche du cordon de raccordement en saisissant simultanément une pince dans chaque main. À la suite du passage du courant, ses mains se sont crispées sur les pinces nues si fortement que le malheureux n'a plus pu se libérer lui-même. Répondant à ses appels, une locataire de la maison a réussi à le dégager de sa position désespérée au dernier moment, en retirant la fiche de la prise. Dans ce cas aussi, la victime de cet accident a subi des brûlures (fig. 4).
