Artikel: Der Brand in der Telephonzentrale Zürich-Hottingen und deren Wiederinstandstellung = L'incendie et la reconstruction du central téléphonique du Zurich-Hottingen

Der Brand in der Telephonzentrale Zürich-Hottingen und deren Wiederinstandstellung

L'incendie et la reconstruction du central téléphonique de Zurich-Hottingen

Hans WERDER, Zürich

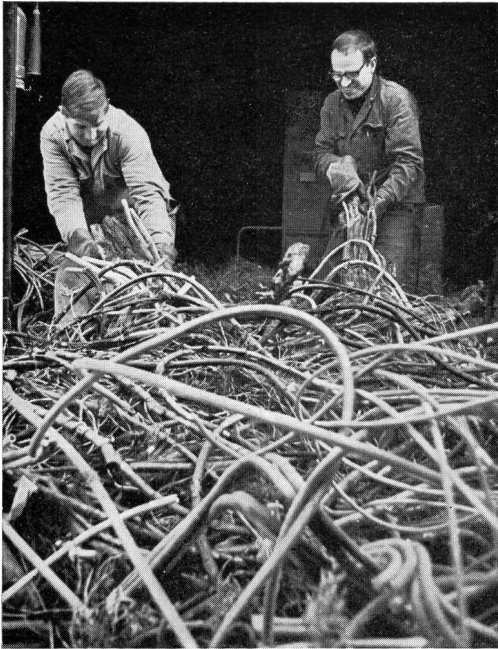
Fig. 5
Ausräumen beschädigter Kabel
Enlèvement de câbles endommagés

- Les équipements du répartiteur principal étaient complètement détruits.
- Tous les câbles d'abonnés et de jonction entre le répartiteur principal et les centraux automatiques Hottingen I et III, au premier et au deuxième étage, étaient brûlés, les câbles vers Hottingen IV étaient partiellement intacts (fig. 5).

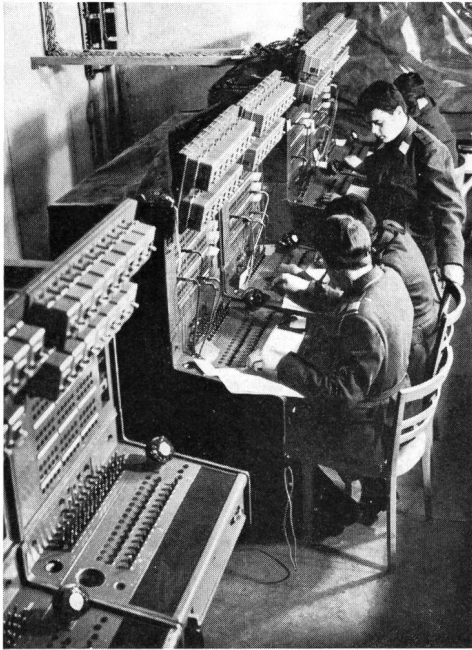
Fig. 10
 Militärzentrale im Einsatz in Zürich-Hottingen. Später wurde sie von Telephonistinnen bedient
 Central militaire mis en service à Zurich-Hottingen. Il fut par la suite desservi par des opératrices

In Zürich-Hottingen wurde eine Katastrophenorganisation aus Personal der Kreisdirektion und der Generaldirektion gebildet (Fig. 8) und mit weitgehenden Vollmachten ausgestattet. Für diese interne Organisation mussten Telephonanschlüsse über die interzentralen Kabel von umliegenden Zentralen nach Hottingen geschaltet werden. Ebenfalls wurden verfügbare Nummern von andern Zentralen den wichtigsten Abonnenten gemäss einer Dringlichkeitsfolge* zugeteilt. Auf verschiedenen Plätzen der Stadt erstellte man Baracken mit öffentlichen Sprechstationen, die von Telephonistinnen bedient wurden (Fig. 9). Kassierstationen im Gebiet Hottingen erhielten Ausweichnummern und wurden benachbarten Zentralen angeschlossen. Rekruten der Übermittlungs-Rekrutenschule 38 richteten 1 Militärzentrale ein (Fig. 10), über die vom 28. Februar 1969 an

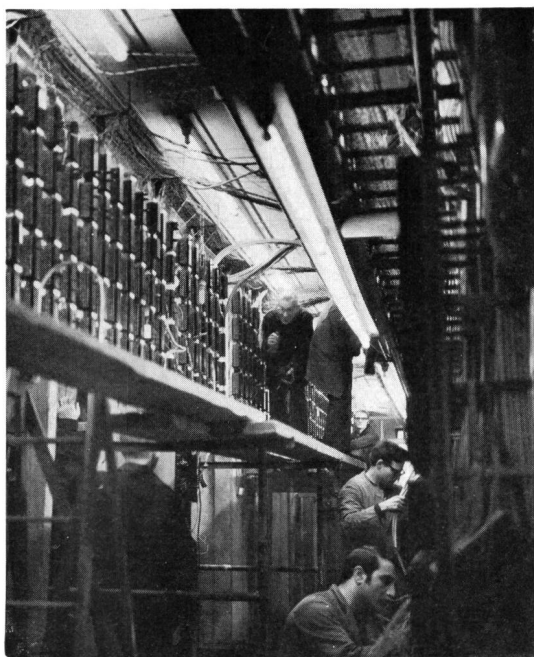
Fig. 13
Provisorischer Hauptverteiler im Keller, bereit zur Aufnahme der Überführungen
Répartiteur principal provisoire monté à la cave, prêt à recevoir les renvois

Grosse Probleme stellte der Aufbau des provisorischen Hauptverteilers für 30 000 Nummern und 56 000 Linien im Kabelkeller, doch war es den Fachleuten gelungen, in wenigen Tagen eine geeignete Konstruktion zu erstellen (Fig. 13 und 14).

La destruction complète du répartiteur principal posait une question de principe: où fallait-il installer le répartiteur provisoire? Après avoir examiné toutes les possibilités, on décida de le monter au sous-sol. Cette décision créait la
