Der Brand in der Telephonzentrale Zürich-Hottingen und deren Wiederinstandstellung

L'incendie et la reconstruction du central téléphonique de Zurich-Hottingen

Hans WERDER, Zürich

Zusammenfassung. Der Artikel orientiert über die Brandkatastrophe in der Telephonzentrale Zürich-Hottingen. Er vermittelt einen Überblick über die Folgen, ersten Massnahmen, die Wiederinstandstellung der Telephonanlagen sowie die Erfahrungen.

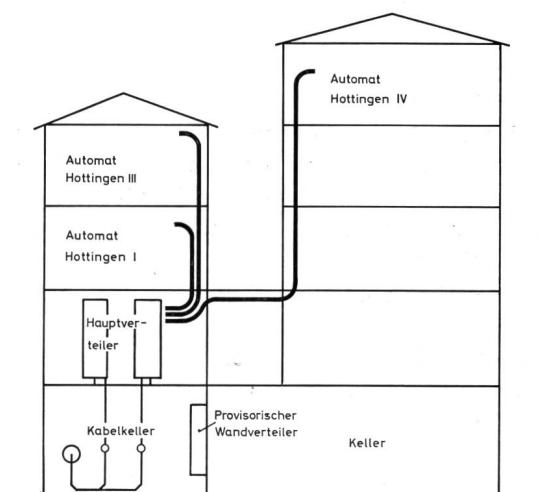
Fig. 2
Belegung des Zentralengebäudes Zürich-Hottingen
Occupation du bâtiment du central de Zurich-Hottingen

- | Kabelführung – Câbles
- | Automat – Automate
- | Hauptverteiler – Répartiteur principal
- | Kabelkeller – Cave des câbles
- | Provisorischer Wandverteiler – Répartiteur mural provisoire
- | Keller – Cave

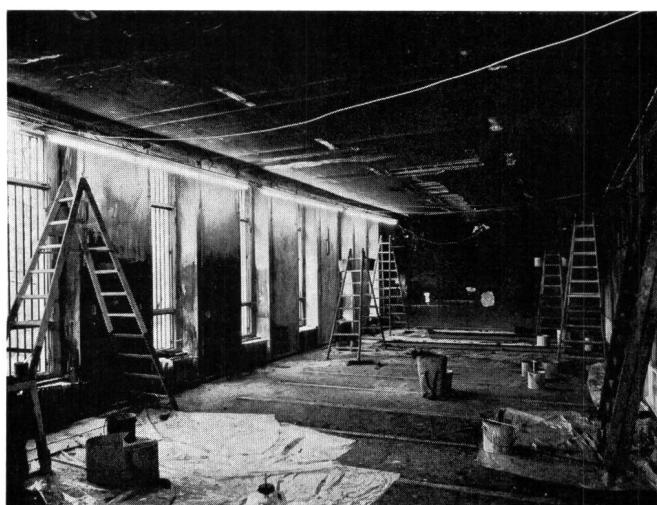
Fig. 4
Ausgeräumter Saal, der Spezialausrüstungen enthielt
Salle des équipements spéciaux, complètement débarrassée

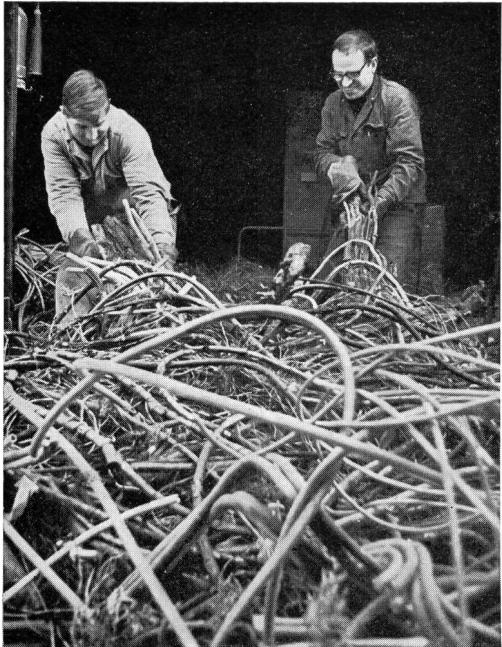
Fig. 5
Ausräumen beschädigter Kabel
Enlèvement de câbles endommagés

- Die sogenannten L-Kabel (Verbindung zwischen Erdkabel und Hauptverteiler) zum Teil angebrannt und die äusseren Drahtlagen verbrannt. Wie sich später herausstellte, mussten alle diese Kabel in den Kabelkeller zurückgezogen und auf einen provisorisch erstellten Hauptverteiler gelötet werden.

- Les équipements du répartiteur principal étaient complètement détruits.
- Tous les câbles d'abonnés et de jonction entre le répartiteur principal et les centraux automatiques Hottingen I et III, au premier et au deuxième étage, étaient brûlés, les câbles vers Hottingen IV étaient partiellement intacts (fig. 5).

- Les câbles type L (jonction entre les câbles souterrains et le répartiteur principal) étaient partiellement atteints par le feu et les couches extérieures étaient complètement brûlées. On constata par la suite qu'il fallait retirer tous ces câbles vers la cave des câbles et les souder à un répartiteur principal monté provisoirement.

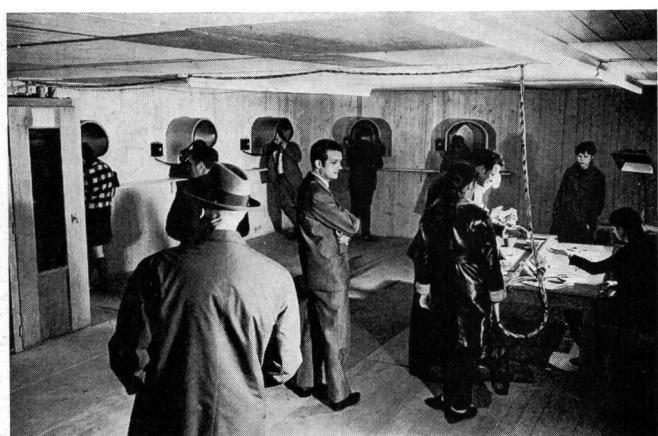
Fig. 9

Öffentliche bediente Notstromstelle in einer Baracke
Postes téléphoniques de secours installés dans une baraque

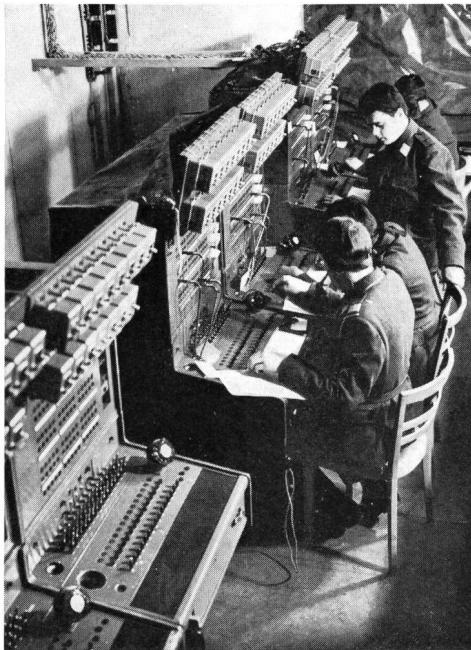
Fig. 10

Militärzentrale im Einsatz in Zürich-Hottingen. Später wurde sie von Telephonistinnen bedient

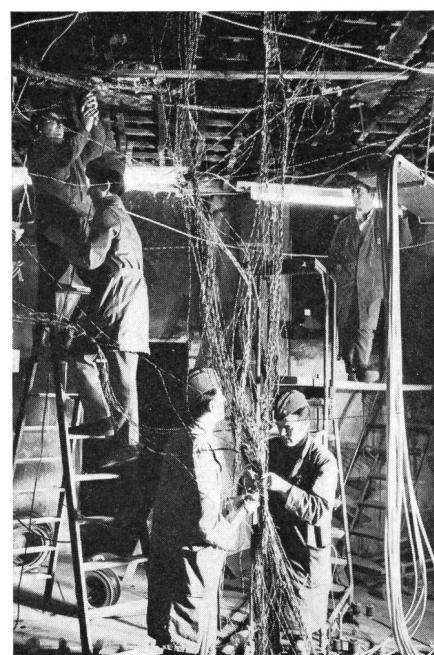
Fig. 12

Kablierungsarbeiten im ausgebrannten Hauptverteilerraum
Travaux de câblage dans le local du répartiteur principal

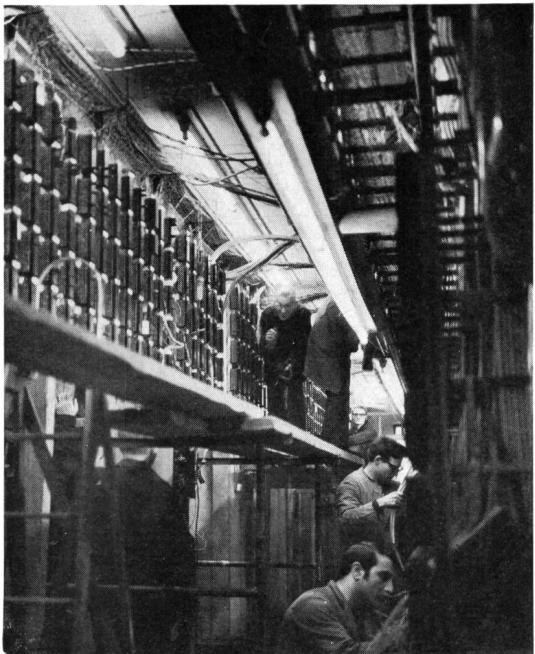
Fig. 13

Provisorischer Hauptverteiler im Keller, bereit zur Aufnahme der Überführungen
Répartiteur principal provisoire monté à la cave, prêt à recevoir les renvois

Grosse Probleme stellte der Aufbau des provisorischen Hauptverteilers für 30 000 Nummern und 56 000 Linien im Kabelkeller, doch war es den Fachleuten gelungen, in wenigen Tagen eine geeignete Konstruktion zu erstellen (Fig. 13 und 14).

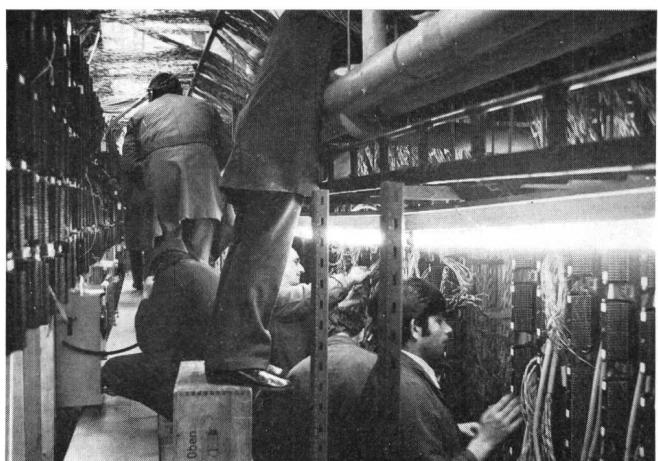
Fig. 14
Überführungs- und Kablierungsarbeiten am provisorischen Hauptverteiler
Etablissement des renvois et du câblage au répartiteur principal provisoire

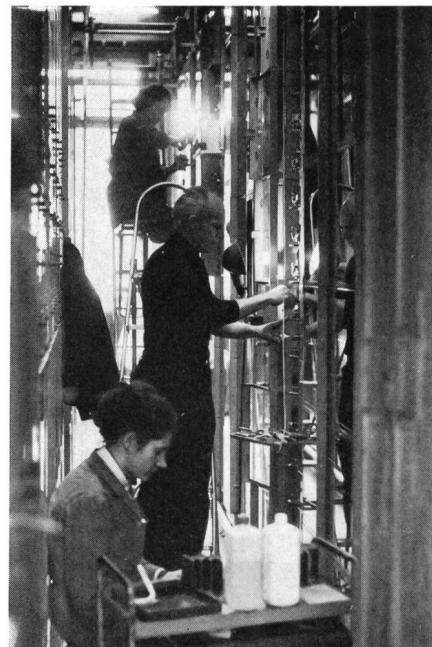
Fig. 15
Reinigungsarbeiten an Wählerausrüstungen
Nettoyage d'équipements de sélecteurs

Il fallut nettoyer à fond les équipements des automates avant de les remettre en exploitation. Les sélecteurs ayant fortement souffert de la chaleur et subi encore d'autres actions nuisibles, on dut les contrôler entièrement tant électriquement que mécaniquement (fig. 15). Quelques baies de sélecteurs inutilisables du central Hottingen I, le plus rapproché du foyer de l'incendie, furent remplacées par des équipements destinés d'abord à un autre central.

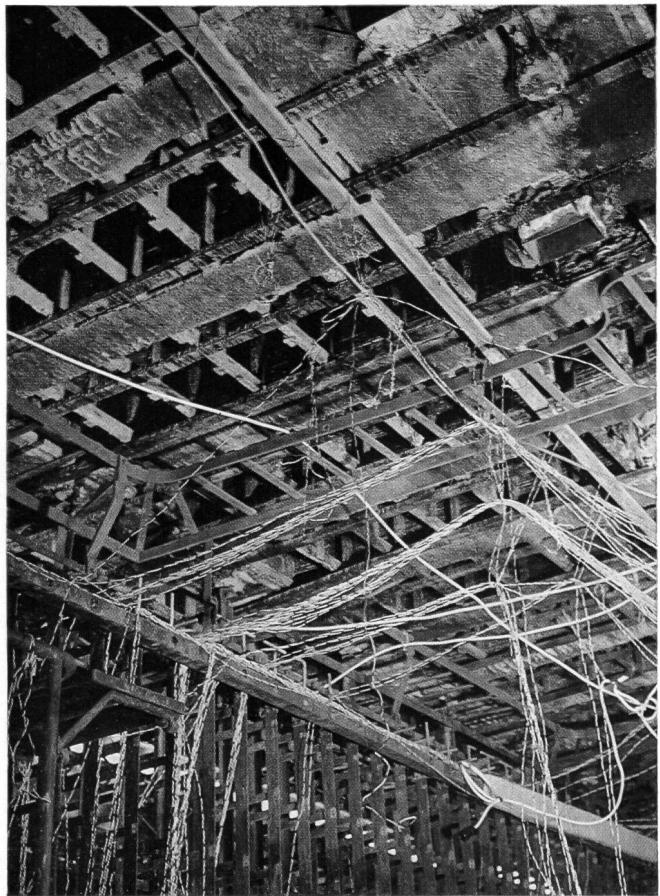
In den betroffenen Räumen bot sich das Bild arger Zerstörung (Fig. 3, S. 534). Der Hauptverteilerraum war vollständig ausgebrannt, die im Saal für Spezialausrüstungen (Kassierstationen, Telephonrundspruch usw.) installierten Apparaturen vernichtet, unbrauchbar. Auch in den darüberliegenden Wählersälen waren Wände, Decken und Böden sowie die Wählerausrüstungen mit einer klebrigen Russschicht bedeckt (Fig. 4). Da Licht und Strom fehlten, war es schwierig, alle Schäden zu erkennen. An der ersten Besprechung konnten jedoch folgende wichtigen Feststellungen gemacht werden:

Fig. 3
Brand- und Korrosionsschäden im Hauptverteilerraum
Dégâts causés à la salle du répartiteur principal par le feu et la corrosion

- Hauptverteilerausrüstungen vollständig zerstört.
- Alle Abonnenten- und Verbindungskabel vom Hauptverteiler zu den Automatenzentralen Hottingen I und III im ersten und zweiten Obergeschoss verbrannt, Kabel nach Hottingen IV nur noch teilweise intakt (Fig. 5).
- Stromlieferungskabel 48 V defekt.
- Musikleitungen und weitere Ausrüstungen für den Telephonrundspruch zerstört.
- Licht- und Steckerinstallation verbrannt und unbenützbar.
- Die Wählerausrüstungen in allen drei Sälen mit dichtem Russ und Staub bedeckt und im ersten Stock teilweise

Les locaux atteints par l'incendie présentaient l'image de la dévastation. La salle du répartiteur principal était totalement incendiée (fig. 3, p. 534), les appareils installés dans la salle des équipements spéciaux (appareils à préparation, télédiffusion, etc.) totalement détruits et inutilisables (fig. 4). Dans les salles de sélecteurs situées au-dessus, les parois, les plafonds et les planchers, ainsi que les

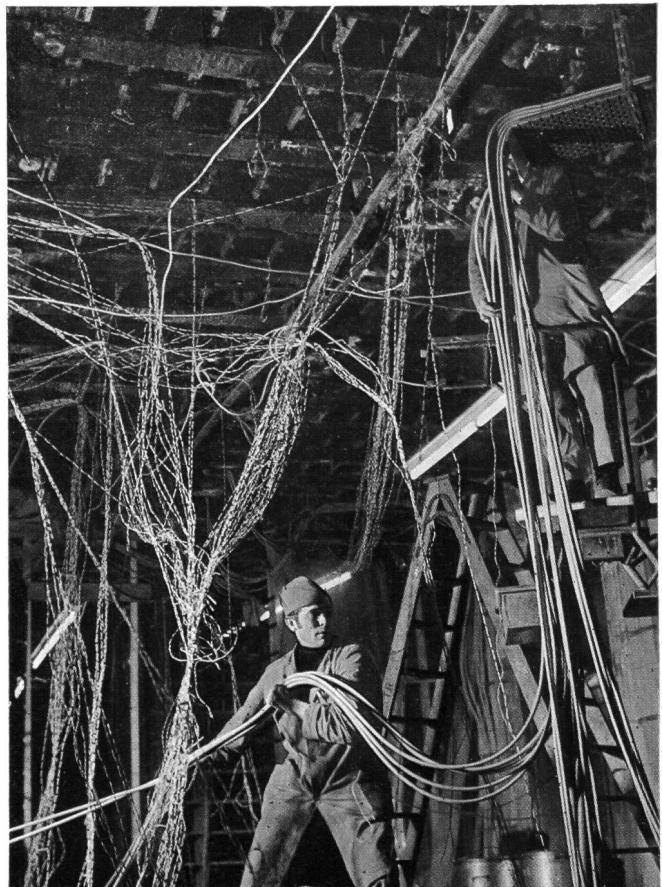
Fig. 16
Neuverkabelung der Automatenanschlüsse
Nouveau câblage des raccordements de l'automate
