UNTERSUCHUNG VORGEHÄNGTER FASSADEN

RISIKOMINDERUNG DURCH REGELMÄSSIGE UND SORGFÄLTIGE KONTROLLE

Projekt VORFAS

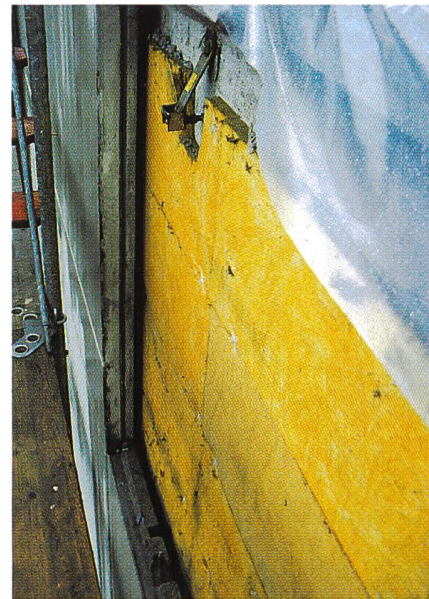
Aufgehängte Betonfassade, oben das Aufhängesystem.
