Autor: Vital, Jon-Duri

UNTERSUCHUNG VORGEHÄNGTER FASSADEN

RISIKOMINDERUNG DURCH REGELMÄSSIGE UND SORGFÄLTIGE KONTROLLE

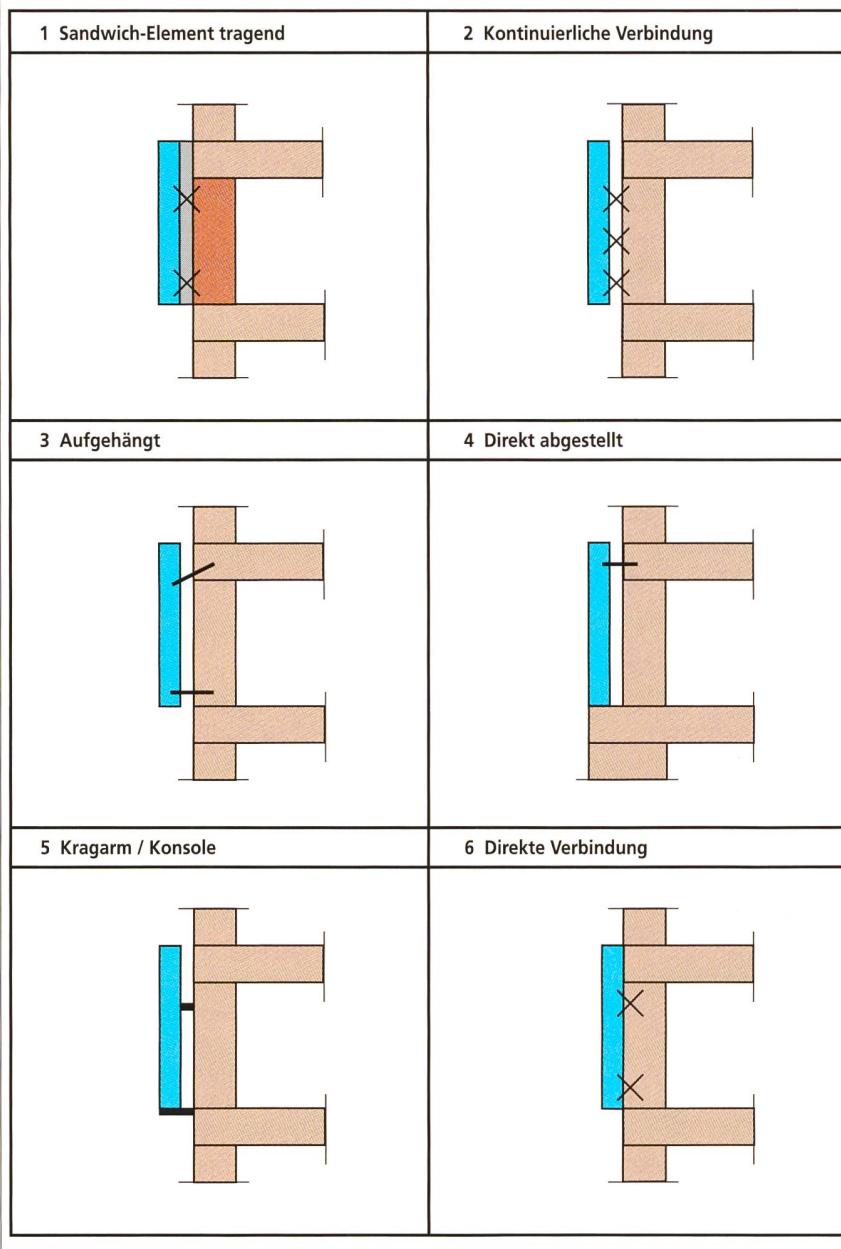
Bild 3. Befestigungsart der vorgehängten Fassaden (Code-Ziffer 1).

BEFESTIGUNGSSART

Anhand der Typisierung (Bild 1) können die Fassadenarten systematisiert und geordnet werden. Es wurde eine alphanumerische Typenbezeichnung gewählt, dessen vier Codes je eine eigene Aussagekraft bezüglich Art und Material der relevanten Fassadenbauteile besitzen (Bilder 2 und 3). Damit kann jegliche Art von vorgehängten Fassaden typisiert werden. Der Aufbau der Typenbezeichnung ist aus Tabelle 1 ersichtlich.

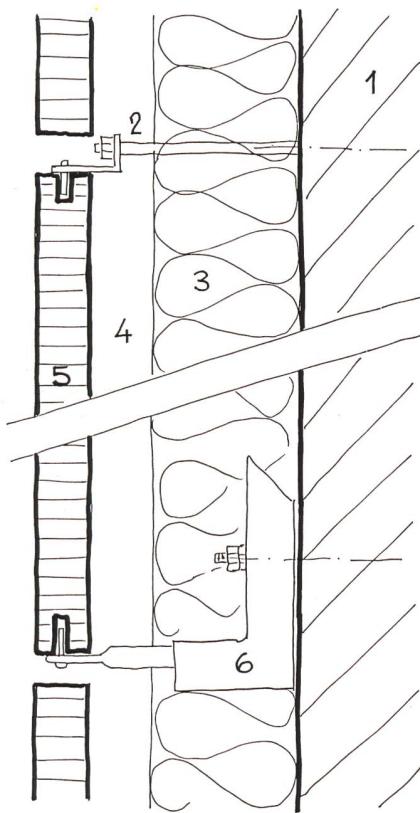
Beispiel einer Natursteinfassade mit Kragarm, Typ D541 (1: Tragkonstruktion, 2: Rückhalterung, 3: Isolation, 4: Luftspalt, Hinterlüftung, 5: Natursteinplatte, 6: Konsole).

Registriert wurden zehn Objekte mit sechs Typen. Der Typ D541 (Natursteinplatten mit rostfreiem Stahl von Kragarm/Konsole an Betonstruktur befestigt) ist eindeutig «Leader». Das Verkleiden von Fassaden mit vorgehängten Natursteinplatten entspricht einem Trend jüngerer Architektur, der bei den PTT-Gebäuden im Jahre 1980 einsetzte. Fassaden, bei denen die Natursteinplatten mittels Mörtel auf die Tragstruktur aufgeklebt und teilweise mechanisch befestigt sind, fallen nicht unter den Begriff «vorgehängte Fassaden».

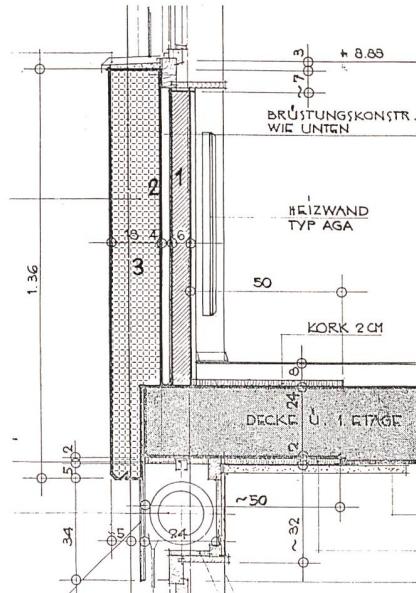
Beispiel einer Betonfassade, direkt abgestellt, an Betonstützen befestigt, Typ B431 (1: Vormauerung, 2: Isolation, 3: Betonelement).

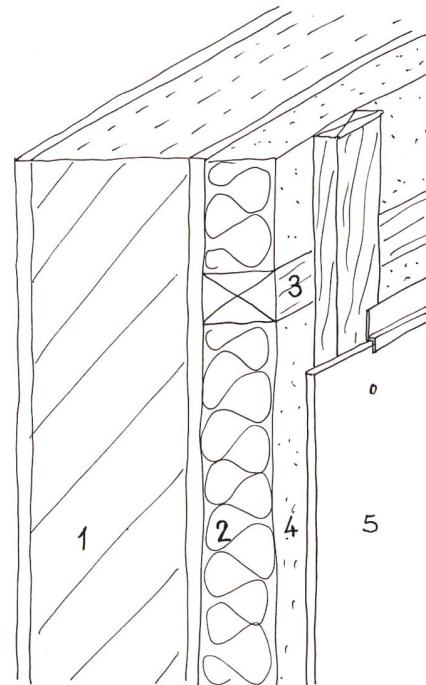
Beispiel einer Faserzementfassade mit Holzunterkonstruktion, Typ C262 (1: Tragkonstruktion, 2: Isolation, 3: Lattung/Konterlattung, 4: Luftspalt, Hinterlüftung, 5: Faserzementplatte).

Registriert wurden 35 Objekte mit zehn Typen. Neben dem Typ C262 (Faserzementplatten mittels Holzunterkonstruktion auf Mauerwerk befestigt) sind auch die Typen C261, C551 und C552 mehrmals vertreten. Bei dieser Fassadenart gibt es keine Jahre mit Spitzenwerten. Die registrierten Fassaden wurden zwischen 1955 und 1988 erstellt.

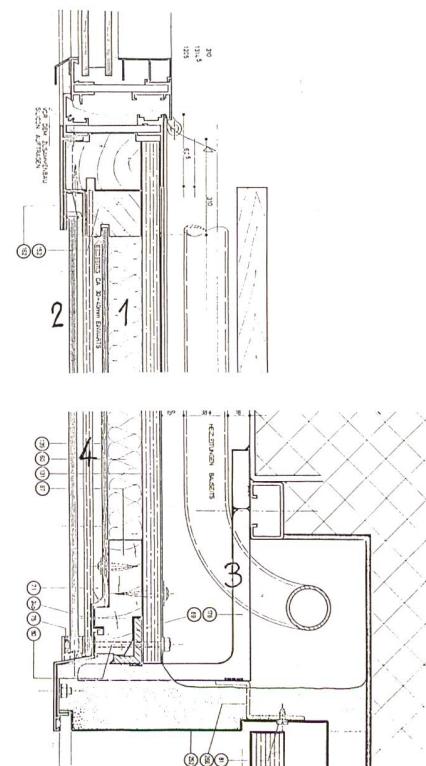
Beispiel einer Glasfassade mit Metallunterkonstruktion, Typ F551, respektive F536 (1: Sandwichelement, 2: Glasplatte, 3: Kragarm, 4: Luftspalt).

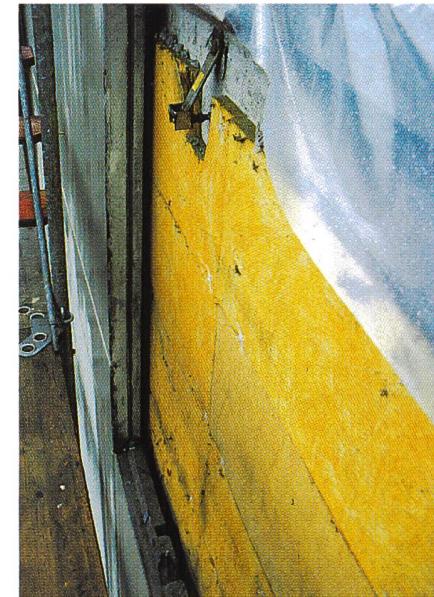
Aufgehängte Betonfassade, oben das Aufhängesystem.

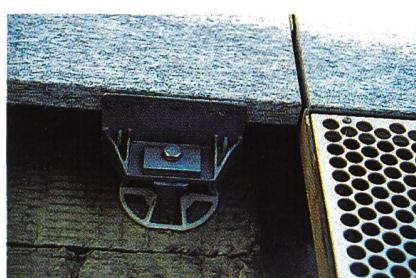
Vorgehängte Natursteinfassade mit Kragarm.

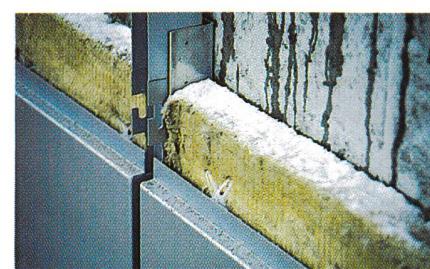
Vorgehängte Metallfassade mit Aufhängeschiene und Kragarm, teilweise verdeckt durch Isolation.

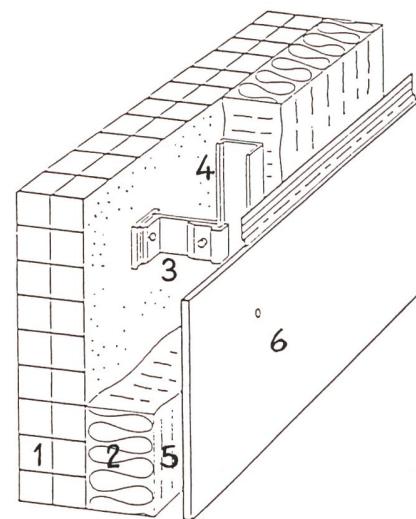
Beispiel einer Faserzementfassade mit Metallunterkonstruktion, Typ C552 (1: Tragkonstruktion, 2: Isolation, 3: Kragarm, 4: Metallschiene, 5: Luftspalt, Hinterlüftung, 6: Faserzementplatte).
