**Artikel:** Entleerung des Ausgleichsbeckens Ova Spin 1995

# Entleerung des Ausgleichsbeckens Ova Spin 1995

# Die technischen Hintergründe der Spülung\*

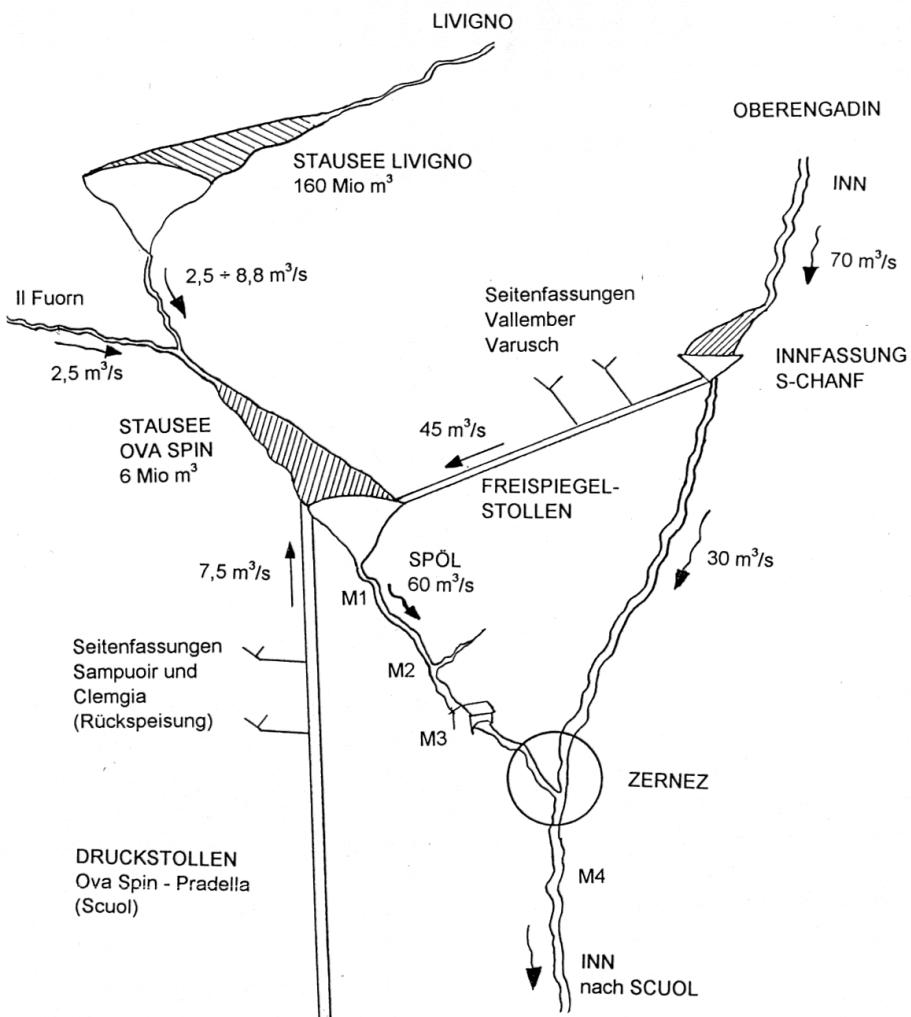
**Abb.1: Übersichtsskizze mit den wichtigsten Orts- und Flussbezeichnungen und den während der Spülung fliessenden Wassermengen.**

**Messstellen:**  
**M1: Laschadura, Absetzmessung, Sauerstoffmessung.**  
**M2: Cluozza, wissenschaftliche Begleitung durch HYDRA-Konstanz, Absetzmessungen, chemische Analysen, Sauerstoffmessung.**  
**M3: Holzbrücke Zernez, Absetzmessung, Überwachung Pegelstand.**  
**M4: Inn, Zernez, Absetzmessung.**

spiegelstollen nach Ova Spin geleitet wird (vgl. Abb.1). Das Wasser der Seitentäler Vallember und Varusch wird ebenfalls gefasst und dem Freispiegelstollen zugeführt, dessen Nutzwassermenge  $45 \text{ m}^3/\text{s}$  beträgt. Dieser Hauptzufluss mündet, im Gegensatz zu vielen anderen künstlichen Seen, in unmittelbarer Nähe der Staumauer mit ihren wichtigen Organen und kann somit das mittransportierte Material auch in ihrer unmittelbaren Nähe ablagern (vgl. Foto1).

ste Messstelle Laschadura (vgl. Abb.1) beinahe ein Fliesskilometer unterhalb des Grundablasses lag. Dies wirkt sich vor allem auf die Einschätzung des Anteils reduzierter Verbindungen aus, die direkt unterhalb des Stausees wahrscheinlich in etwas höheren Konzentrationen vorlagen. Über die Auswirkungen auf die Tier- und Pflanzenwelt gibt der nachfolgende Beitrag von G. Akkermann et al. im Detail Auskunft. Es wurden zwar Verluste bzw. Veränderungen verzeichnet; es ist jedoch nicht mit nachhaltigen Schädigungen zu rechnen.

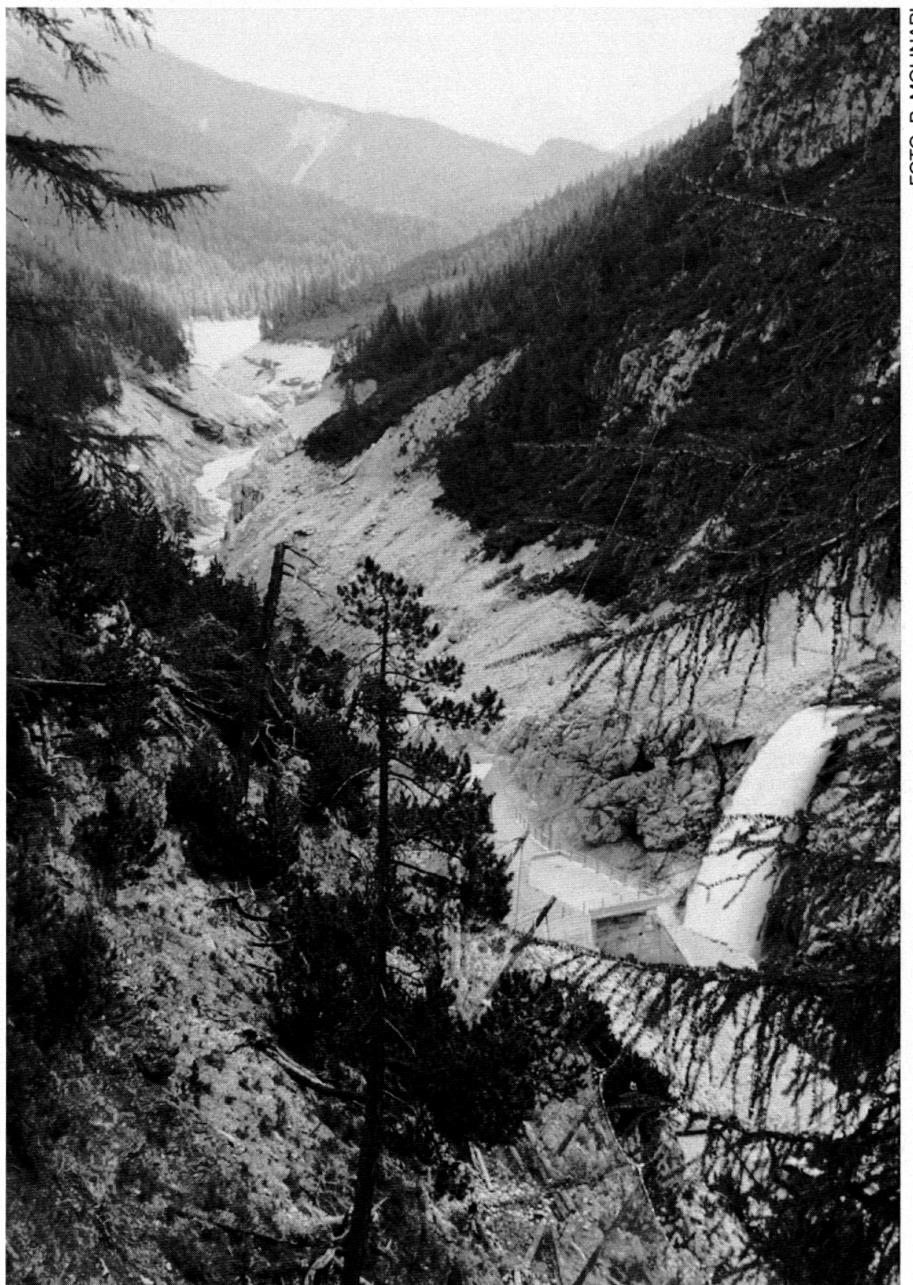
**Foto 1: Blick in das leere Ausgleichsbecken Ova Spin mit dem über rund 70 m Höhe frei fallenden Spülwasser (ca. 45 m<sup>3</sup>/s) aus dem Freispiegelstollen S-chanf-Ova Spin am rechten Bildrand.**

Der Absturz des über die Stollen zugeführten Verdünnungswassers (siehe Foto1), riss ausreichend Luft mit, so dass für einen allfälligen Oxidationsprozess der organischen Stoffe ausreichend Sauerstoff zur Verfügung stand. Die durch Personal des Institutes Hydra (Konstanz) gemessenen Sauerstoffwerte lagen, mit sehr geringen Abweichungen, durchwegs im Bereich der Sättigung. In bezug auf das Verhalten des Spölbettes im Raum Zernez be-

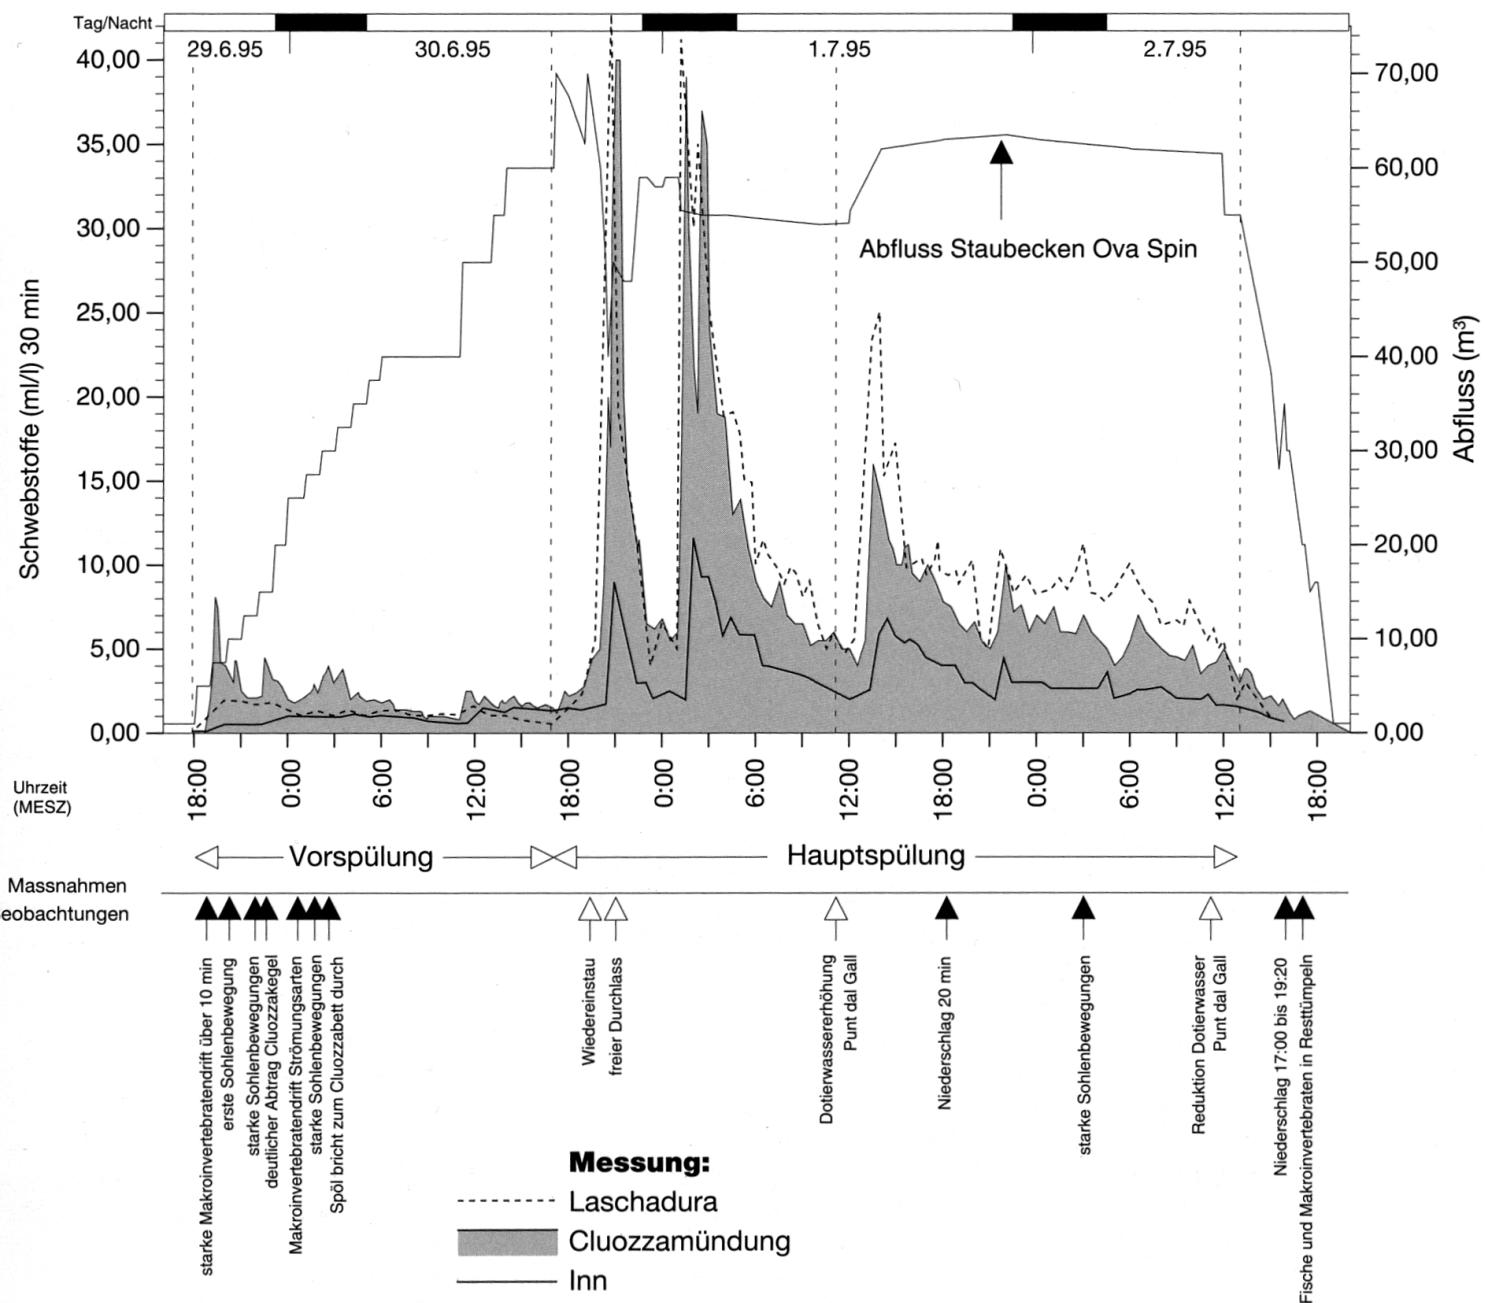
**Abb. 3: Die Suspensionsfracht der ersten 1400 Minuten der Spülung dürfte zum grössten Teil aus dem Spölbett stammen. Die später auftretenden Frachtspitzen sind jeweils auf kurzzeitig freien Durchfluss im leeren Staubecken zurückzuführen.**

setzt. Die dabei auftretende Belastung durch Trüb- und Schadstoffe bewegte sich, wie wir oben gesehen haben, in ökologisch tolerierbaren Grenzen (vgl. Abb. 3), und auch die für die wasserlebenden Tiere wichtige Sauerstoffsättigung lag stets um 100%.

In Abb. 3 sind die im Spölbett und Inn gemessenen Suspensionsfrachten eingetragen. Aus den bei der Cluozzamündung gemessenen Werten wird deutlich, dass die Suspensionsfracht aus dem See erst nach der Aufarbeitung von Sedimenten im Spölbett (nach der Vorspülung während den ersten 24 Stunden) verfrachtet worden ist und dass jede Hochwasserwelle einen erneuten Frachtschub ausgelöst hat, der dann - auch bei gleichbleibend grosser Wassermenge - innerhalb von 1-2 Stunden abklingt. Damit kann gezeigt werden, wie sich der geologische Massenumsatz in einem Flussgerinne in Einzelereignisse auflösen lässt. Für die geplante Ausräumung der Sedimente aus dem Staubecken heisst das, dass ein Hochwasser „herbeigeführt“ werden muss, das die vorhandenen Ablagerungen mobilisieren und dann bis in den Inn führen kann. Die nur punktuellen Messungen der Suspensionsfracht im Spölbett (Abb. 3) lassen zumindest die Ver-

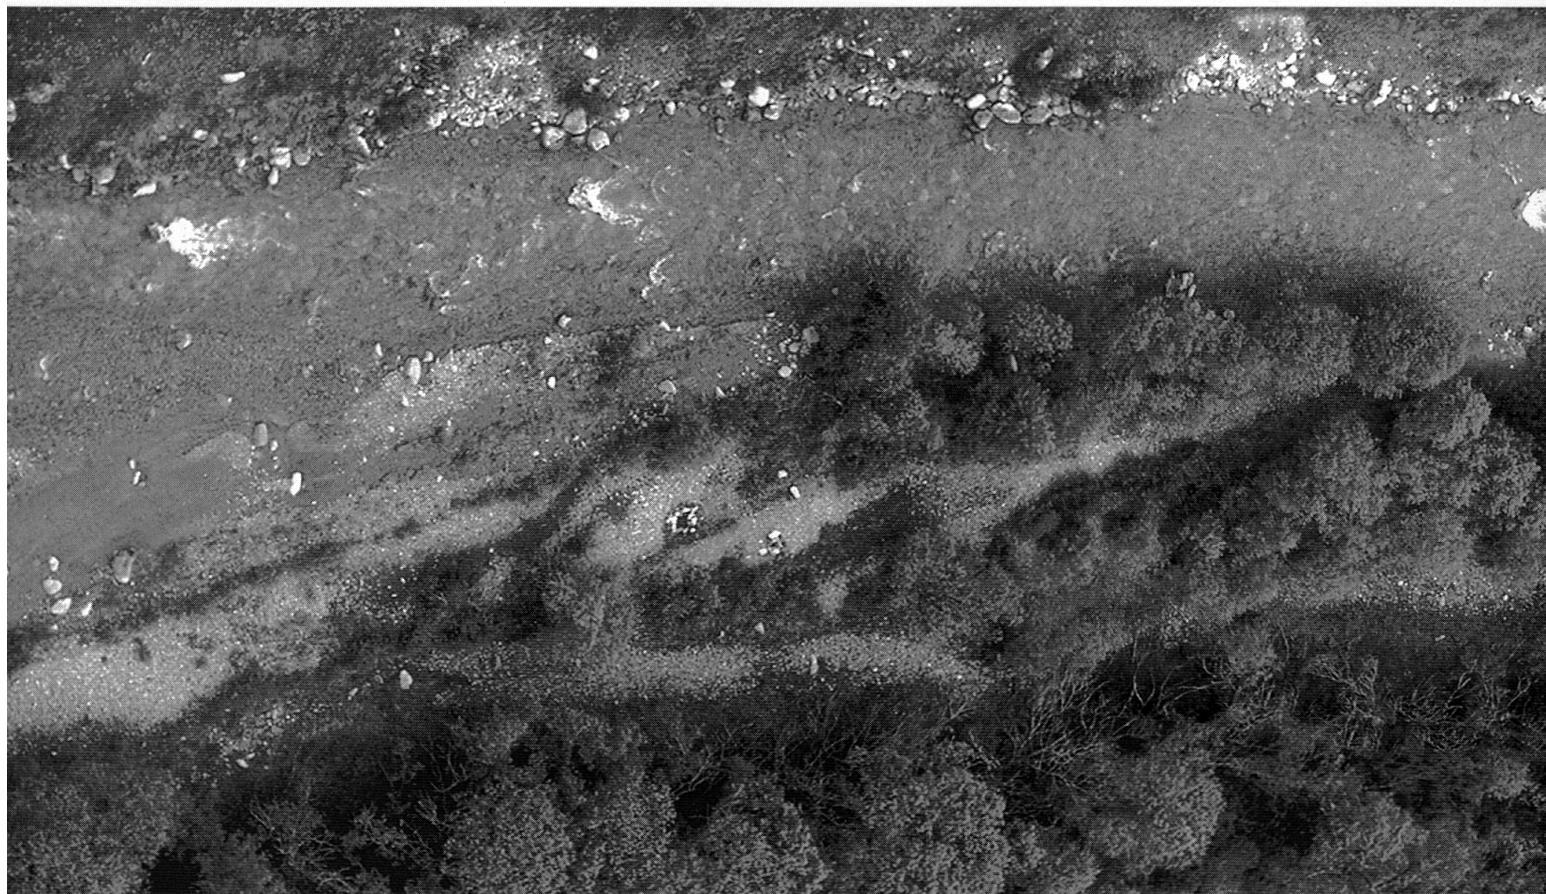
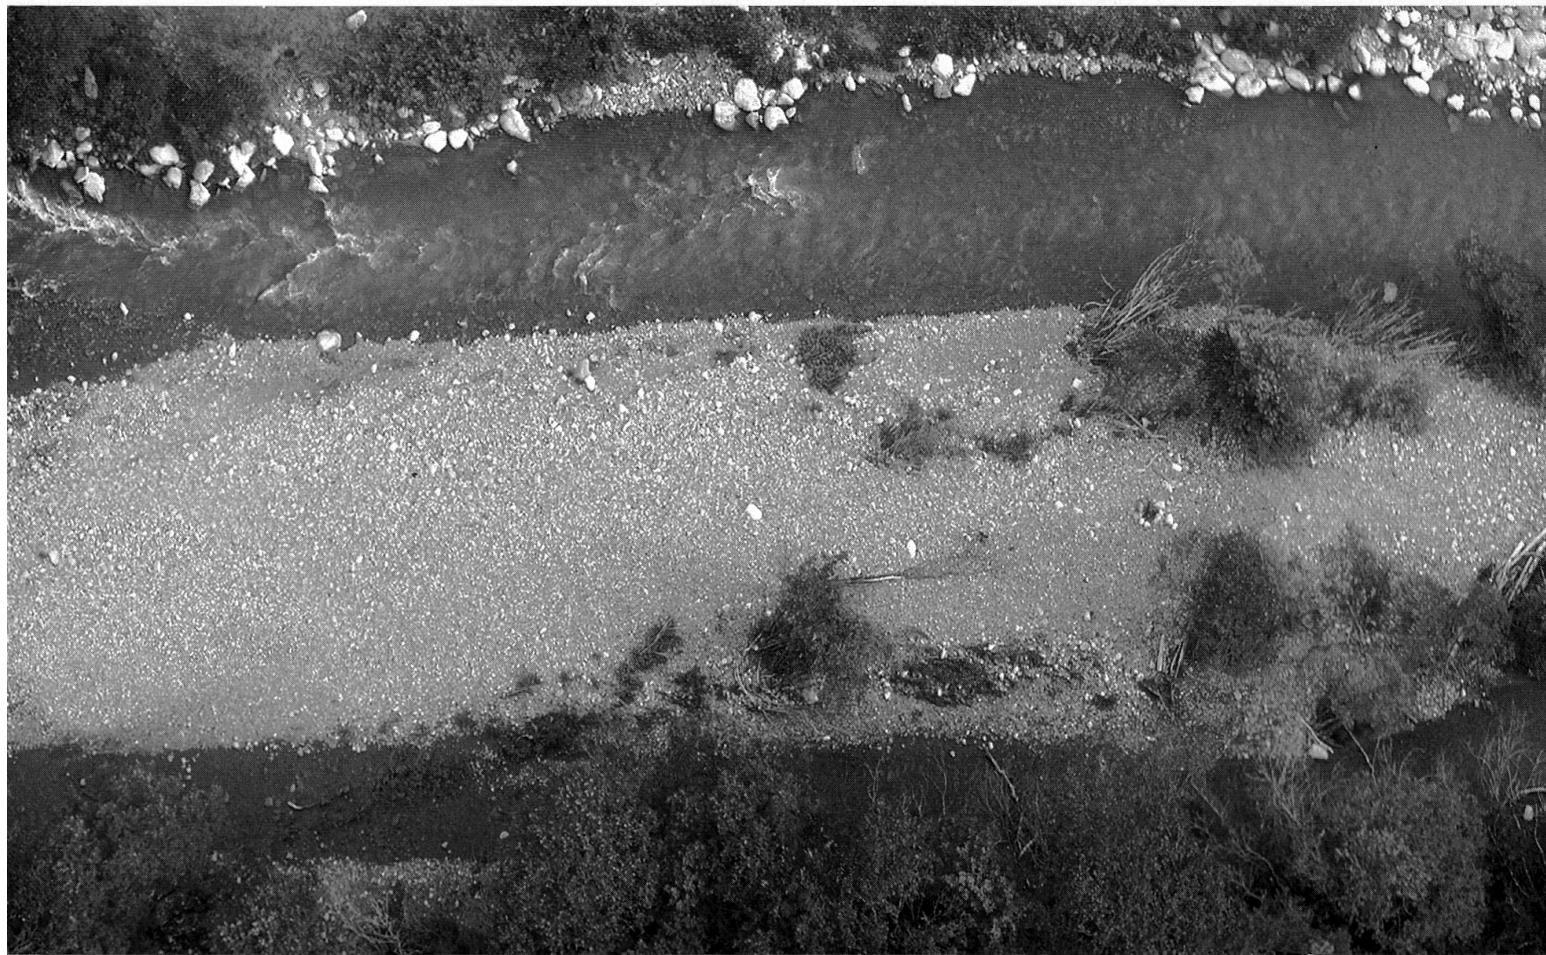
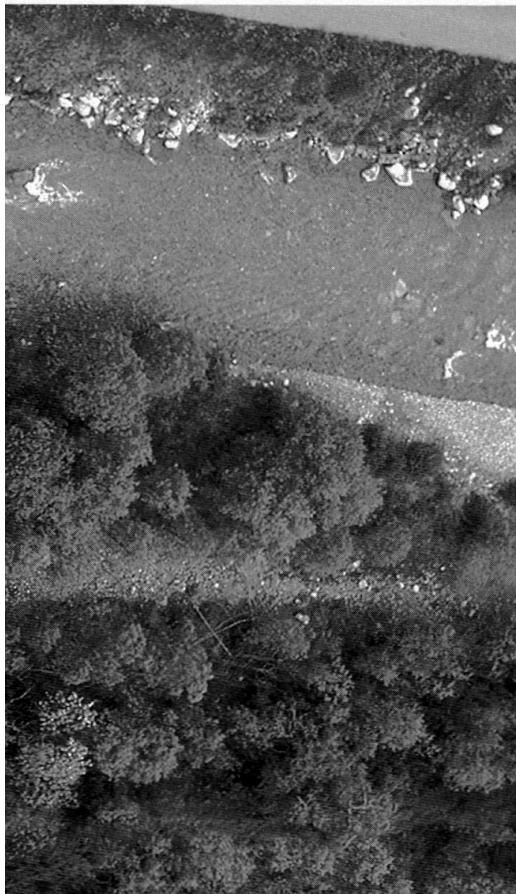
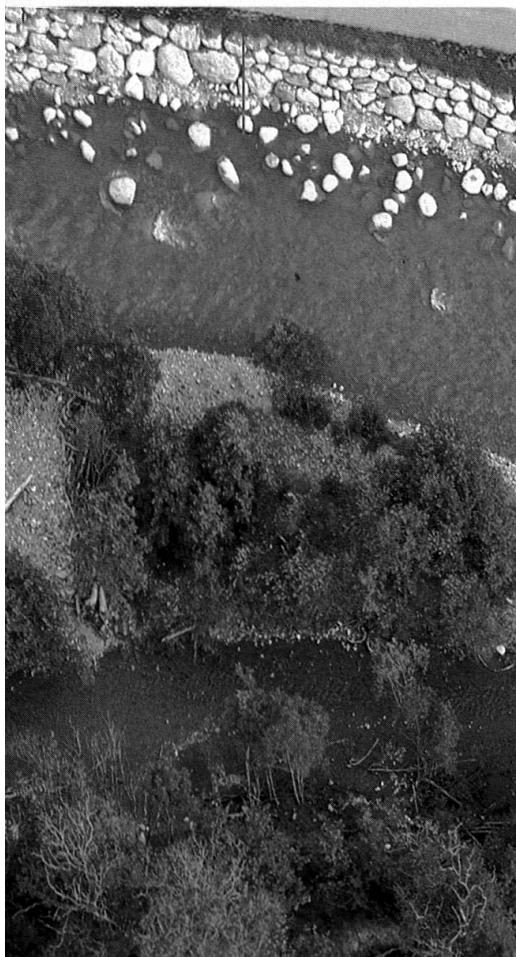
**Foto 2: Spöl bei Zernez:  
Veränderung der Vegetation  
auf Kiesinsel (Juni 1994 oben,  
August 1995 unten).**

Die grösseren Grauerlenauen im Unterlauf sind mehr oder weniger stabil geblieben. Die Bodenvegetation wurde zwar meistens überdeckt oder ganz weggeschwemmt. Vor allem im Randbereich der Auen sind dadurch wieder neue Pionierstandorte entstanden. Die Grauerle ist an Feinsedimentanlagerungen hervorragend angepasst und wird dadurch kaum beeinträchtigt (Foto 4). Foto 2 zeigt die Vegetations-

veränderungen, die auf einer grösseren Kiesbank unterhalb der Holzbrücke eingetreten sind. Im oberen Abschnitt wurde die Kiesbank mit kiesigem Material überschüttet und die ursprüngliche Kraut- und Strauchvegetation zerstört. Der Grauerlenbestand im mittleren Abschnitt wurde stark ausgelichtet. Die tümpelähnlichen Biotope sind verschwunden und durch einen permanenten Bachlauf ersetzt.

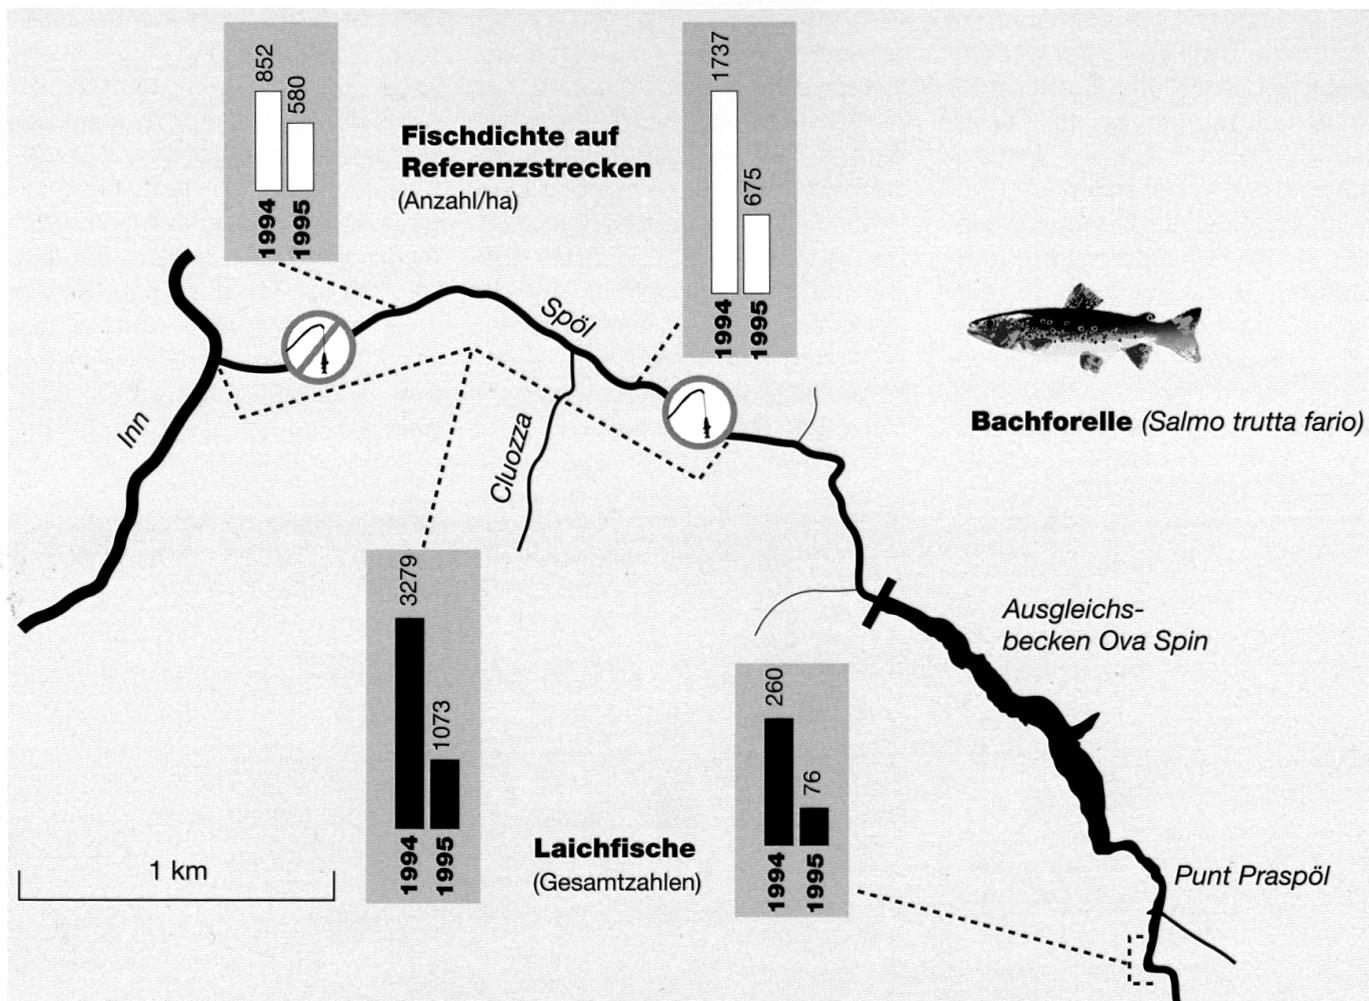
**Abb. 4: Veränderung des Fischbestandes im Spöl und oberhalb des Ausgleichsbeckens Ova Spin; Ergebnisse der Abfischungen vor (1994) und nach (1995) der Spoülung.**

Die meisten der tot aufgefundenen Fische fielen dem Zurückweichen des Wassers am Ende der Spülung zum Opfer. Diese Tiere konnten das Hauptgerinne nicht mehr erreichen und erstickten auf dem Uferstreifen oder in Restwassertümpeln. Ihre Zahl machte jedoch weniger als 1% des geschätzten Gesamtbestandes aus, ebensoviele Forellen konnten lebend und unverletzt aus Restwassertümpeln geborgen und ins Hauptgerinne zurückgesetzt werden. Mit Sicherheit konnten nicht alle verendeten Tiere gefunden werden. Ein Teil der mechanisch geschädigten aber auch unverletzte Forellen wurde wohl in den Inn verdriftet, ist dort verendet oder hat sich neue Standorte gesucht. Die Verdriftung von Fischen innerhalb des Spöl und in den Inn erklärt zumindest teilweise die Bestandsveränderungen, die bei den Kontrollabfischungen an ausgewählten Referenzstrecken festgestellt wurden. Hier waren je nach Strecke ein Bestandsrückgang (Anzahl/ha) von 25,8 % bis 61,1% und ein Rückgang der Fischbiomasse (kg/ha) von ungefähr 40% zu verzeichnen (Abb. 4). Trotz all dieser Schädigungen war

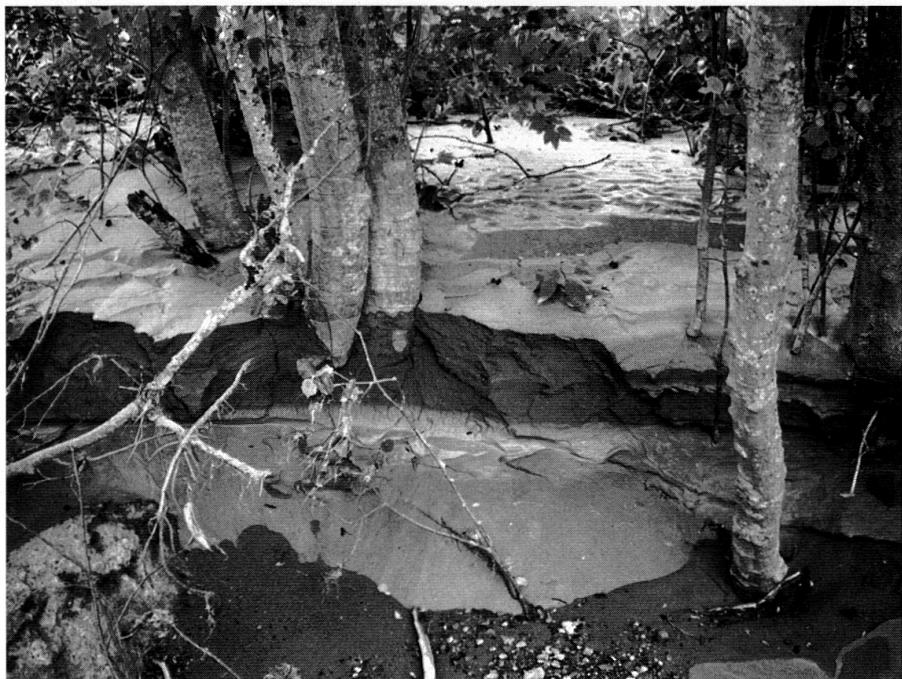
**Foto 4: Zusedimentierte Weichholzaue (2. Juli 1995)**

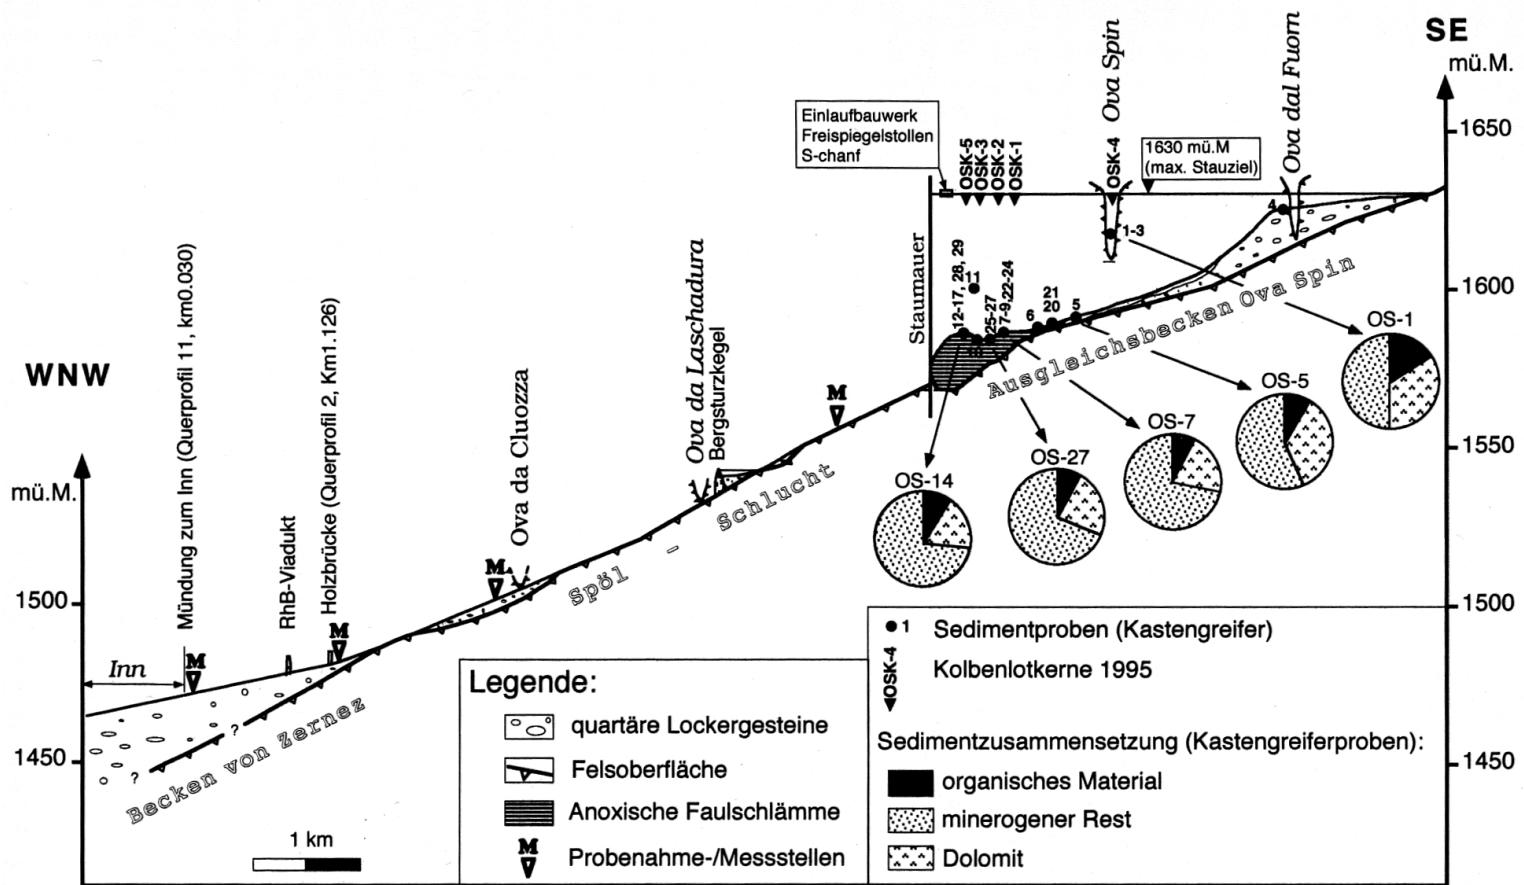
**Abb. 5: Schematisches Längsprofil vom Staubecken Ova Spin bis zum Inn. Ein getragene sind Probenahmepunkte und Messstellen am Spöl während der Spülung. Die Signaturen für die Kolbenlotproben sind an der Wasseroberfläche eingetragen. Die entsprechenden Proben wurden aber immer am tiefsten Punkt im entsprechenden Seequerprofil gezogen. Der minerogene Rest der Proben besteht aus Calcit, Quarz, Glimmer, Feldspat und wenig Hornblende.**

Bereits bei der Probenahme fiel bei den Sedimentproben im Einflussbereich der Zuleitungen von S-chanf (Inn) und vom Stausee Livigno ein faulschlammähnlicher Charakter auf (vgl. Abb. 5 und 6). Die Analyse ergab denn auch im Vergleich zu den anderen Proben höhere Gehalte bezüglich organischer Substanz, Nährstoffe, Schwermetalle und in der Wasserphase Ammonium, als Sauerstoffmangel anzeigende Stickstoffverbindung (vgl. Tab. 2).

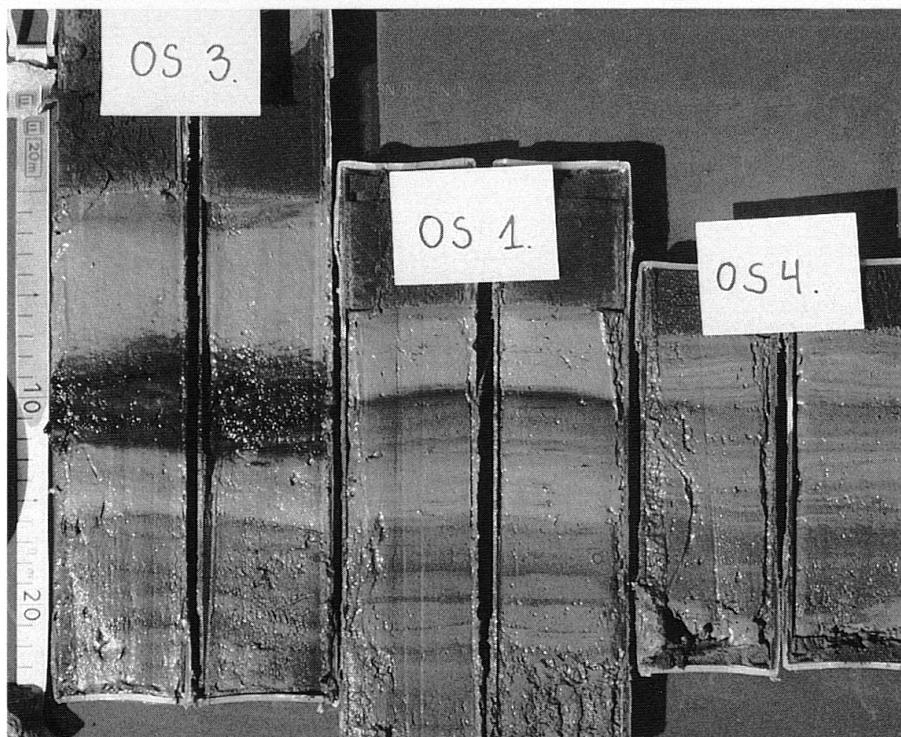
**Abb. 6: Aufnahme der aufgeschnittenen Kolbenlotkerne OSK -1, 3 und 4. Die schwarzen Lagen fallen in den feingeschichteten Sedimenten auf. Entnahme der Proben: Frühsommer 1995.**

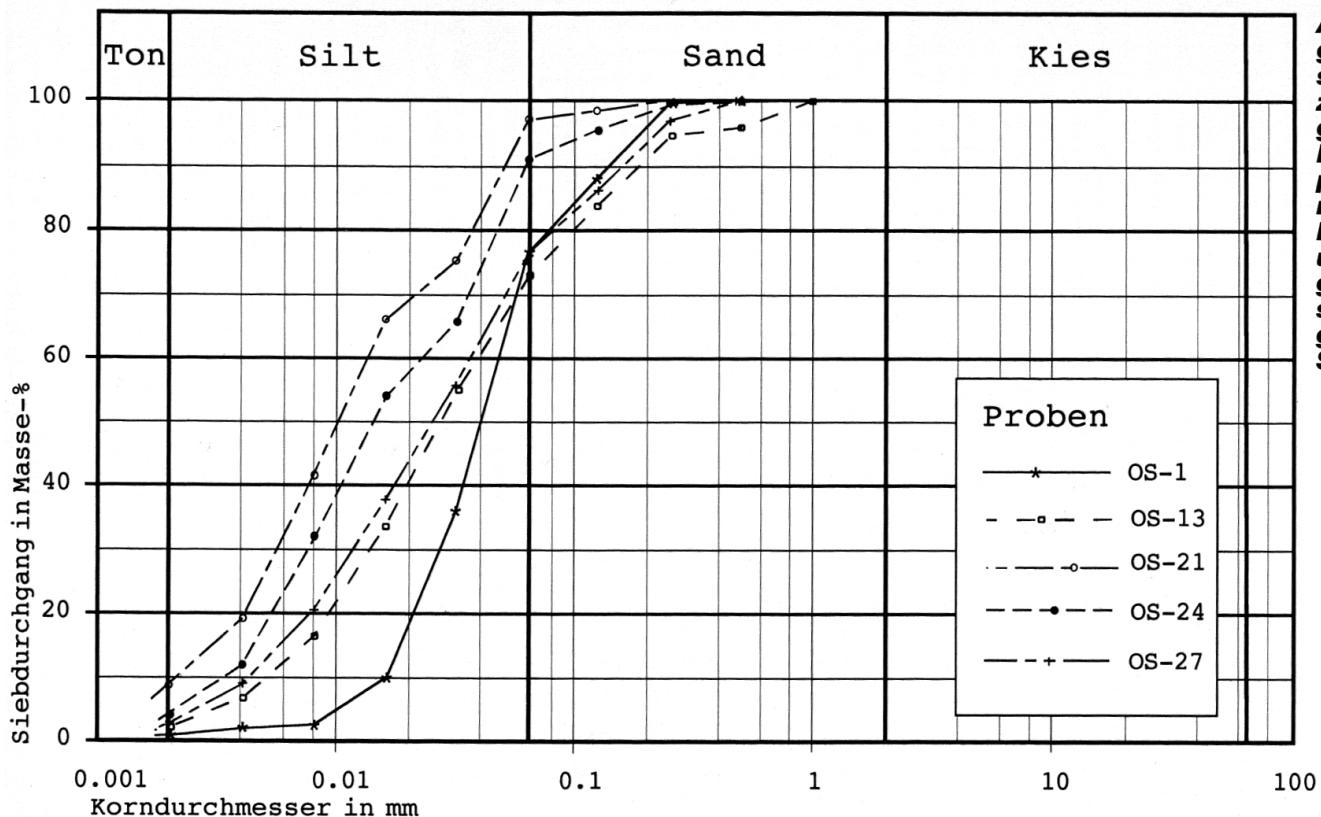
**Abb. 7: Korngrössenzusammensetzung von ausgewählten Kastengreifernproben (Probe-nahme 1994). Es handelt sich um durchwegs gut remobili-sierbare sandige, bzw. tonige Silte.**

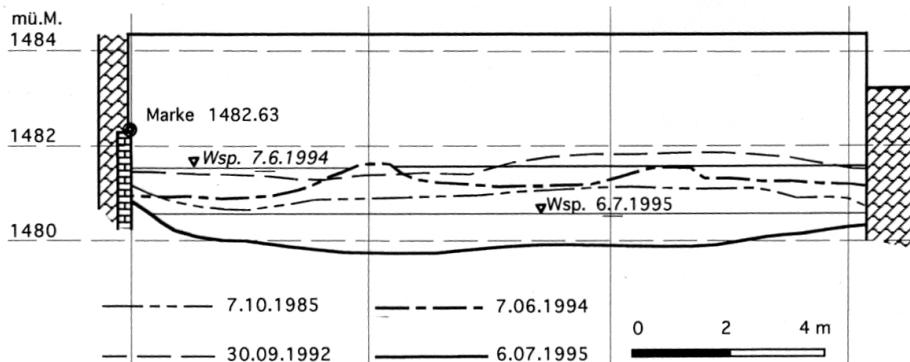
**Abb. 8: Spöl - Querprofil bei der Holzbrücke, Flusskilometer 1.126 (Fig. 1). Profile 1985/92 nach Kant. Amt für Flussbau, Profile 1994/95 nach eigenen Aufnahmen.**
