Zeitschrift: Cratschla: Informationen aus dem Schweizerischen Nationalpark

Artikel: Entleerung des Ausgleichsbeckens Ova Spin 1995

Entleerung des Ausgleichsbeckens Ova Spin 1995

Die technischen Hintergründe der Spülung*

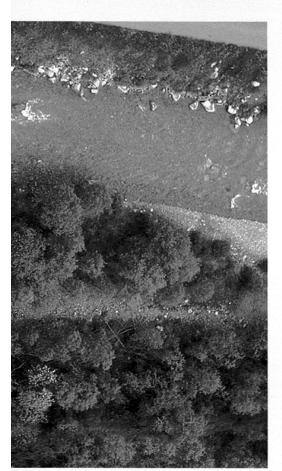
Foto 2: Spöl bei Zernez: Veränderung der Vegetation auf Kiesinsel (Juni 1994 oben, August 1995 unten).

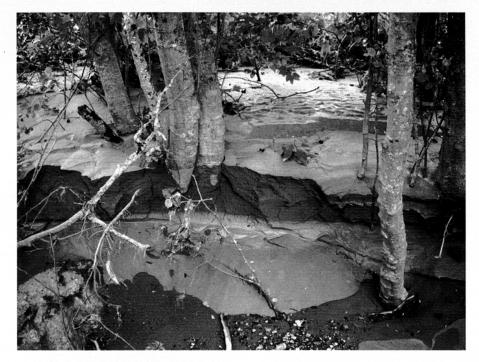
Foto 4: Zusedimentierte Weichholzaue (2. Juli 1995)
