Zeitschrift: Cratschla : Informationen aus dem Schweizerischen Nationalpark

Artikel: Bitte (nicht) stören! Der Nationalpark im Zeichen natürlicher Dynamik : sichere Wege im Nationalpark - eine herausfordernde Aufgabe

Sicherer Wege im eine herausfordern

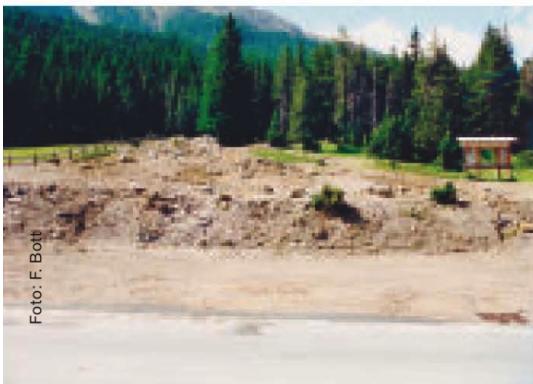
Rüfenniedergang bei Parkplatz P5

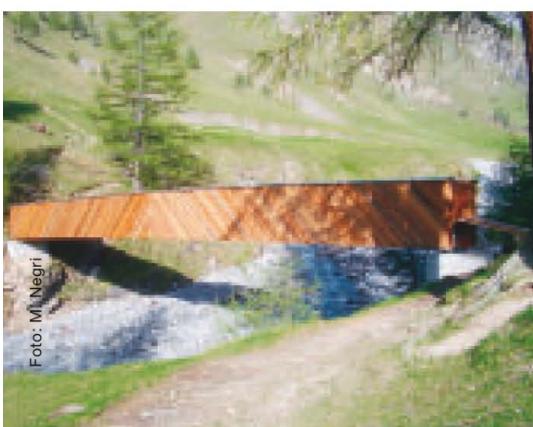
Neue Brücke über die Ova Trupchun

Im Bestreben um sichere Wege wurden in den vergangenen Jahren Brücken, Informationstafeln und Signalisationen, die durch Schneedruck, Windwurf, Lawinen oder Murgänge gefährdet waren, entweder umplatziert oder durch Ausführungen ersetzt, die jederzeit entfernt und an sichereren Orten gelagert werden können. Bei Brückenneubauten wurde konsequent auf stabile Verankerungen und grössere Höhe über dem Wasser geachtet.

In letzter Zeit beschäftigten den Park zwei grössere Massnahmen, die gegen natürliche Störungen realisiert wurden: die neue Höhenwegbrücke in der Val Trupchun und der Ablenkdammb bei der Chamanna Cluozza. Die neu erbaute, pfeilerfreie Brücke Trupchun sollte nun auch grösseren Hochwassern widerstehen können. In der Val Cluozza erforderten ein Expertenbericht und Auflagen der Kantonalen Gefahrenkommission die Realisierung einer Schutzeinrichtung hinter dem Blockhaus. Die Parkwächter stellten kürzlich den verlangten, 30 Meter langen und 3 Meter hohen Ablenkdammb gegen Murgänge fertig. Rund 60 Kubikmeter Lärchenholzstämme wurden eingebaut und mit Erdreich überdeckt. Hätte man diese Vorkehrungen nicht getroffen, hätte die bei Besuchern beliebte Hütte aus Sicherheitsgründen geschlossen werden müssen.

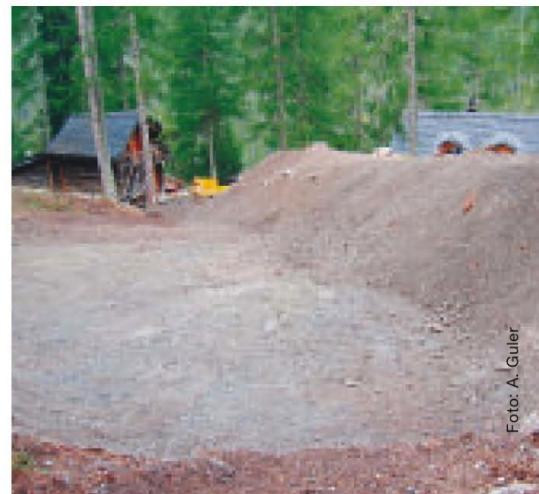
Neu errichteter Damm zur Ablenkung von Murgängen oberhalb des Blockhauses Cluozza
