# Entleerung Staubecken Ova Spin 2009 – Bilanz

Vom 18. bis 21. Juni 2009 wurde das Staubecken Ova Spin der Engadiner Kraftwerke (EKW) entleert und gespült. Diese Spülung war notwendig geworden, weil die Sicherheitsorgane am Fuss der Stauanlage zunehmend durch Ablagerungen eingedeckt wurden. Bereits im Jahr 1995 hatte sich gezeigt, dass eine solche Spülung auch Ablagerungen im Bachlauf des Spöls beseitigen und das Bachbett neu strukturieren kann (CRATSCHLA 2/1996).

*Johannes Ortlepp, Margot Zahner, Pio Pitsch*

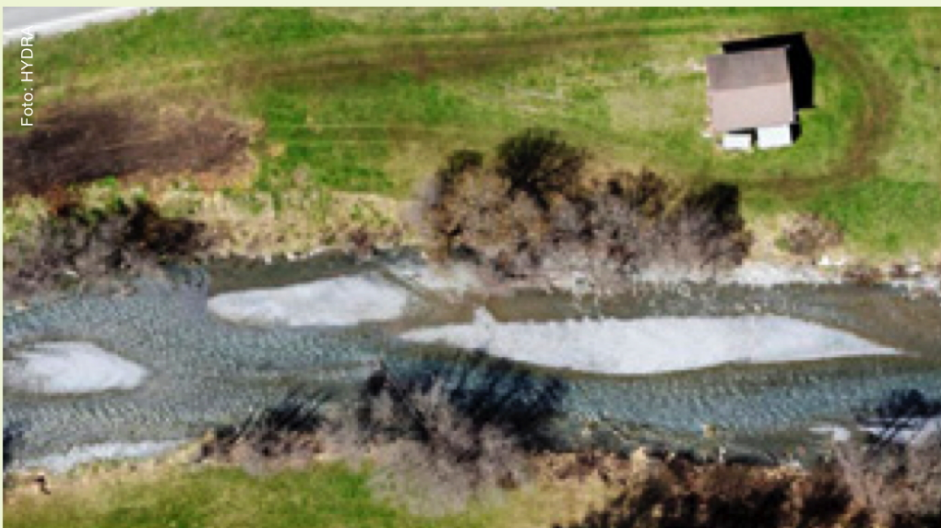
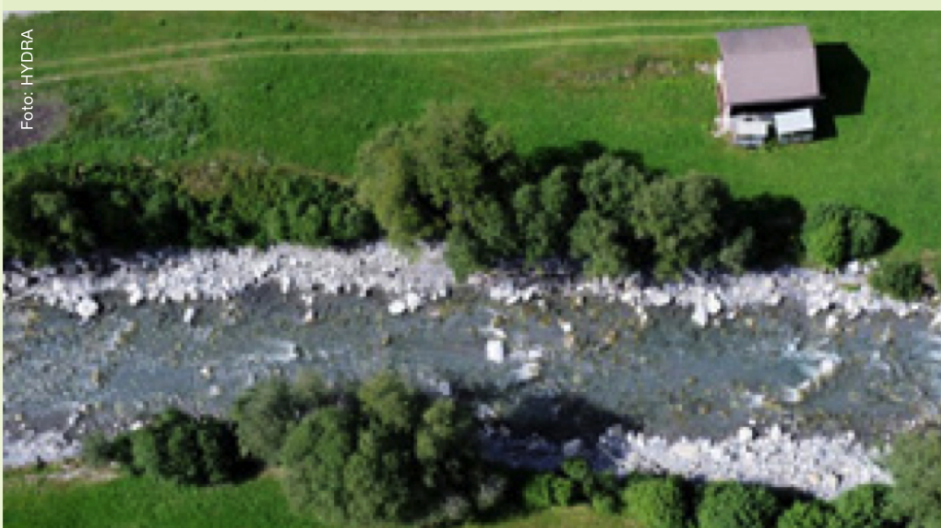
Abbildung 2  
**Spöl oberhalb Holzbrücke Zernez: Bei der Spülung wurden die Kiesablagerungen erodiert.**  
oberes Bild: 06.05.2009  
unteres Bild: 05.08.2009

Wie bereits nach der Spülung 1995 beobachtet, strukturierte das Hochwasser den Spöl vor allem unterhalb der Cluozzamündung neu, indem grosse Mengen von abgelagertem Kies ausgetragen wurden. Die Kiesfracht wurde zum Teil im Inn abgelagert, wobei bereits bestehende Kiesbänke verlagert oder allenfalls vergrössert wurden. In den schmalen randlichen Auebereichen des Spöls wurde anders als 1995 nur wenig Sand deponiert (*Abbildung 2*).

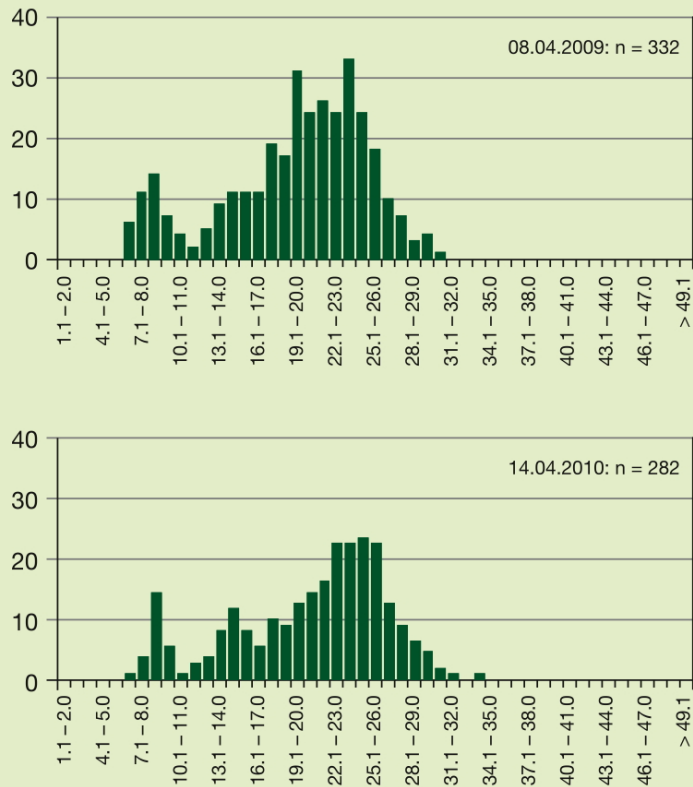
Abbildung 3 Ergebnisse der Elektrobefischung in Spöl und Inn vor und nach der Spülung.

Bei der Begehung des Spöls direkt nach der Spülung wurden nur wenige tote oder in Resttumpeln gefangene Fische gefunden. Die toten Fische waren meist gestrandet und verendet und zeigten nur in einem Fall Verletzungen. Bei Elektrobefischungen im Spöl drei Monate nach der Spülung wurden in zwei Teststrecken 25–70 Prozent weniger Fische gefangen als im April 2009 (Abbildung 3). Im durch die Spülung reicher strukturierten Spöl stehen die Fische allerdings weniger konzentriert als früher, was die Befischung erschwert. Die Verluste durch Verdriften und durch Schädigungen dürften insgesamt mit denen eines normalen Sommerhochwassers vergleichbar sein. Im April 2010 wurden im Inn bei Susch 15 Prozent weniger Fische gefangen als ein Jahr zuvor. Die Verteilung der Grössenklassen scheint sich im Spöl vor allem durch das zwischenzeitliche Wachstum der Fische geändert zu haben. Im Inn, wo beide Befischungen zur gleichen Jahreszeit erfolgten, sind kaum Unterschiede zu erkennen.

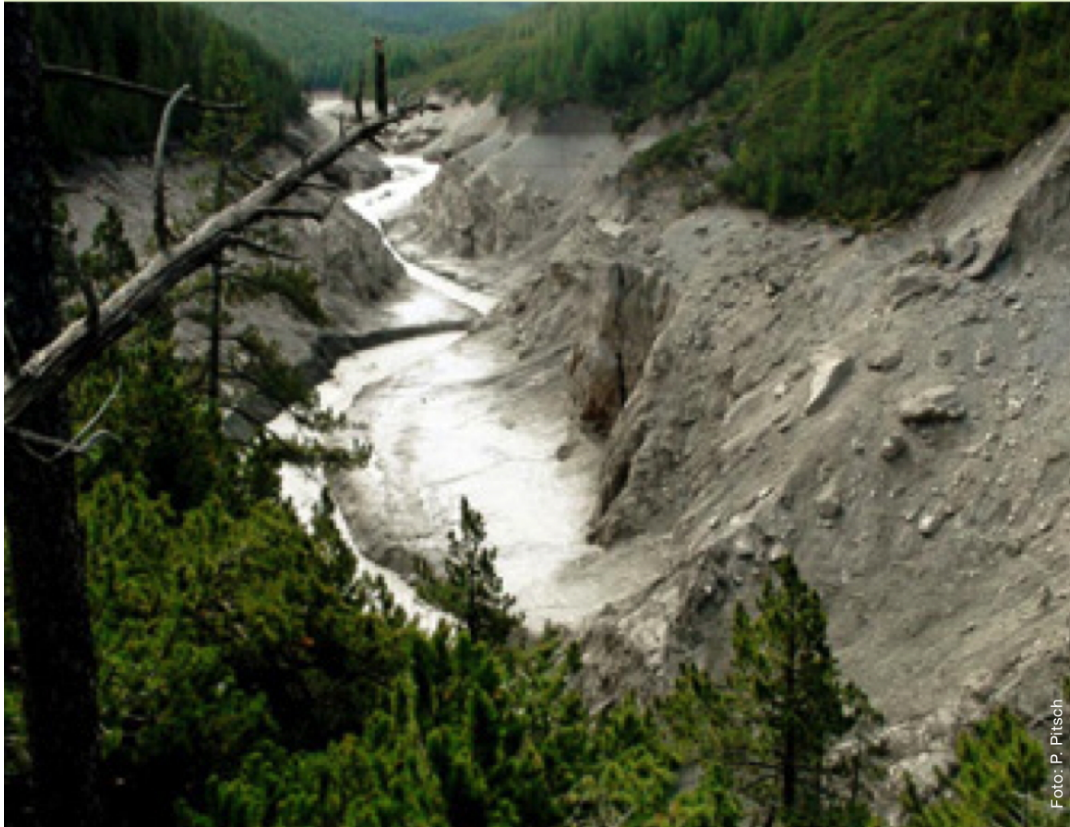
Abbildung 5 **Blick in das geleerte Ausgleichsbecken Ova Spin mit beachtlichen Ablagerungen auf der Talsohle.**

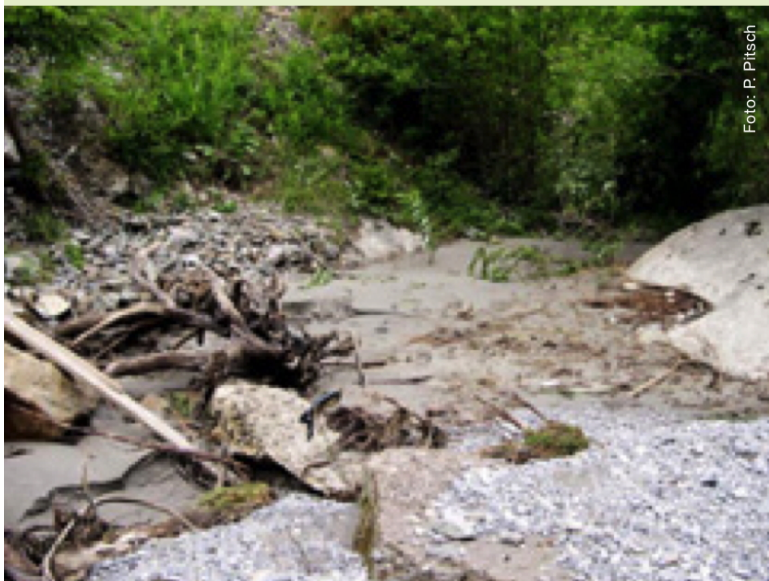
Abbildung 6 **Nur lokal fanden sich Sand- und Holzablagernungen. Der feine Sand stammt wohl vorwiegend aus dem Ausgleichsbecken Ova Spin. Aus dem Bachbett wurde dieses Material bereits durch die alljährlich abgelassenen künstlichen Hochwasser ausgetragen. Die Sandablagerungen im Auebereich gehören zu einer natürlichen Auendynamik und ermöglichen erst das Auftreten der typischen Auevegetation.**

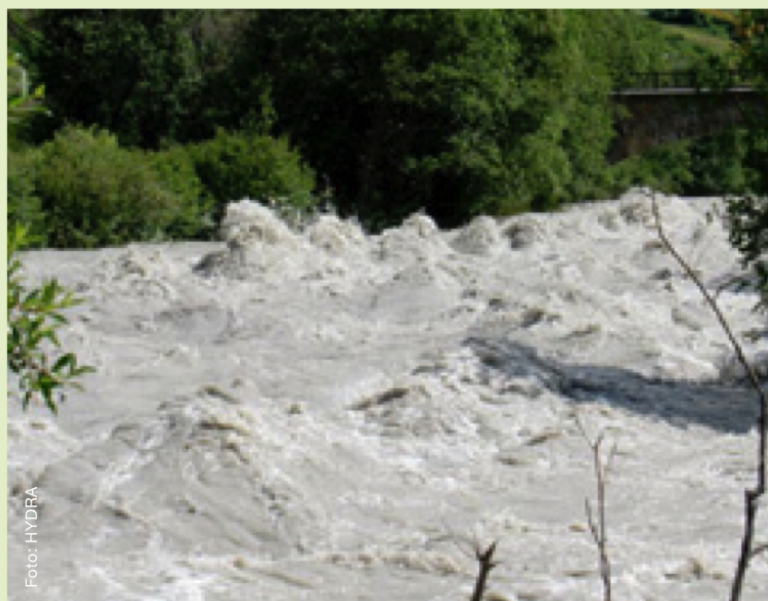
Abbildung 7 Hohe Wellenberge entstehen dort, wo Geschiebe auf der Flusssohle transportiert wird.
