Zeitschrift: Cratschla : Informationen aus dem Schweizerischen Nationalpark

Entleerung Staubecken Ova Spin 2009 – Bilanz

Vom 18. bis 21. Juni 2009 wurde das Staubecken Ova Spin der Engadiner Kraftwerke (EKW) entleert und gespült. Diese Spülung war notwendig geworden, weil die Sicherheitsorgane am Fuss der Stauanlage zunehmend durch Ablagerungen eingedeckt wurden. Bereits im Jahr 1995 hatte sich gezeigt, dass eine solche Spülung auch Ablagerungen im Bachlauf des Spöls beseitigen und das Bachbett neu strukturieren kann (CRATSCHLA 2/1996). Diese Spülung war denn auch Anlass für die Erarbeitung der seit dem Jahr 2000 erfolgreich praktizierten «Dynamisierung» des Restwassers im Spöl.

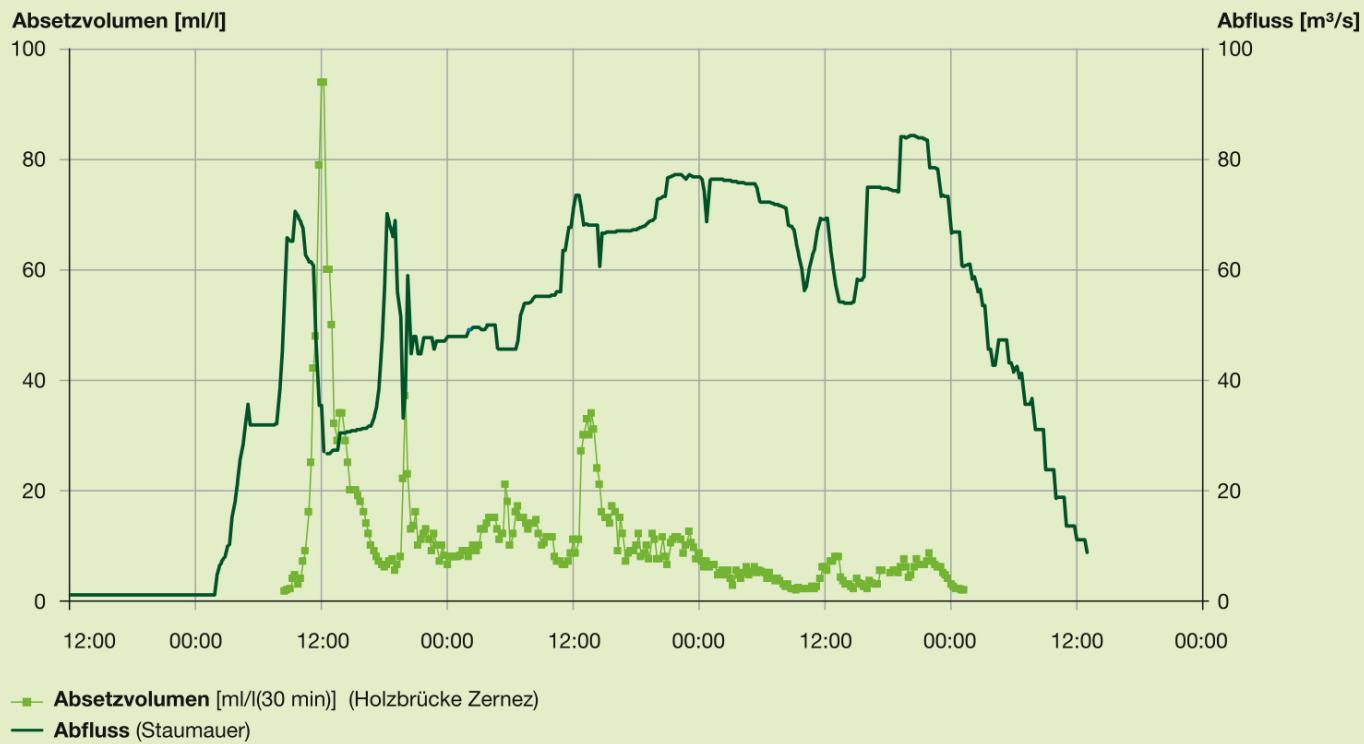
Abbildung 1 Abflussverlauf (direkt unterhalb Staumauer Ova Spin) und Schwebstofffracht (Holzbrücke Zernez).

Die Spülung wurde zu einem Zeitpunkt durchgeführt, als im Livignostausee wie auch im Inn eine ausreichende Wasserreserve für Wasserzugabe, Verdünnung und Abtransport des ausgeschwemmt Materials bereitstand. Während der Spülung wurden an zwei Stellen des Spöls Gewässerchemie, Sauerstoffgehalt und Schwebstofffracht gemessen. Der Sauerstoffgehalt fiel nie unter 90 Prozent und lag damit deutlich über den kritischen Werten. Die Schwebstofffracht überschritt während der drei Tage der Spülung nur selten den Grenzwert von 20 ml/l. Unterhalb des Grundablasses und bei der Holzbrücke Zernez wurden kurzfristig Werte um 100 ml/l gemessen (*Abbildung 1*).

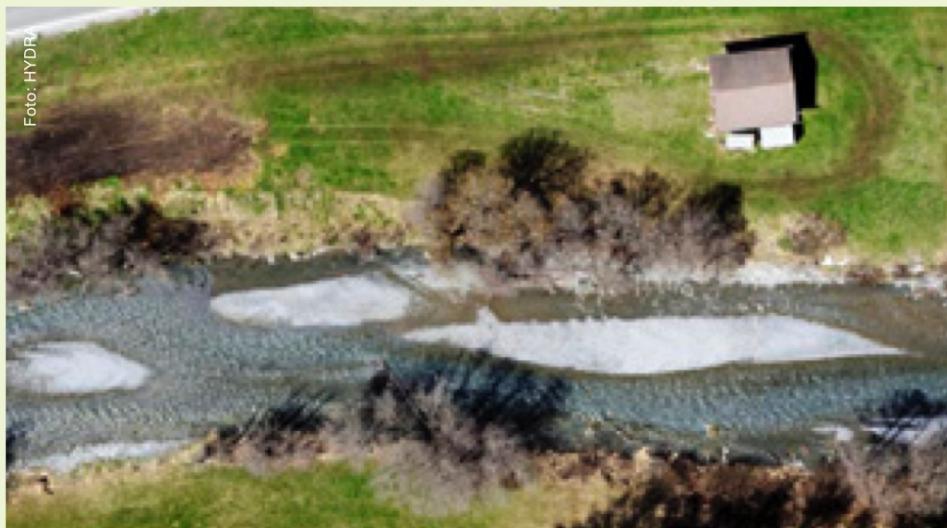
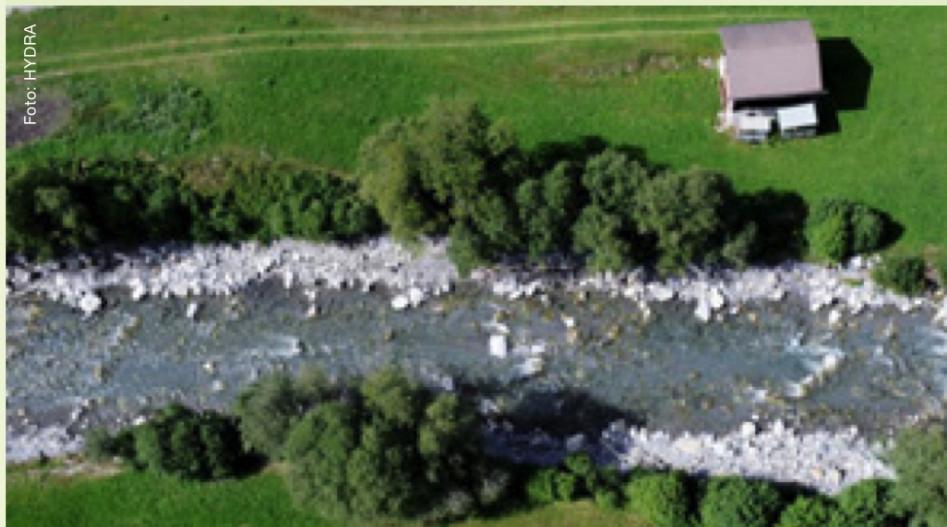
Abbildung 2
Spöl oberhalb Holzbrücke Zernez:
Bei der Spülung wurden
die Kiesablagerungen erodiert.
oberes Bild: 06.05.2009
unteres Bild: 05.08.2009

Wie bereits nach der Spülung 1995 beobachtet, strukturierte das Hochwasser den Spöl vor allem unterhalb der Cluozzamündung neu, indem grosse Mengen von abgelagertem Kies ausgetragen wurden. Die Kiesfracht wurde zum Teil im Inn abgelagert, wobei bereits bestehende Kiesbänke verlagert oder allenfalls vergrössert wurden. In den schmalen randlichen Auebereichen des Spöls wurde anders als 1995 nur wenig Sand deponiert (*Abbildung 2*).

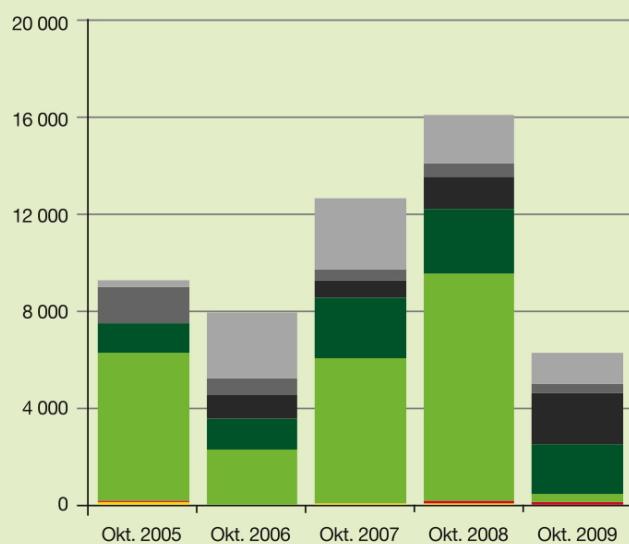
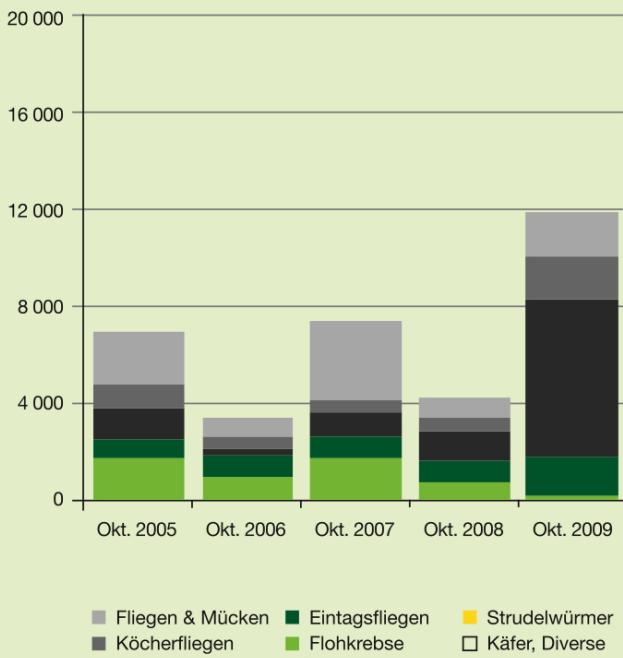
Abbildung 4 Gewässermonitoring Spöl: Benthosbesiedlung im Oktober (2005 – 2009)

Die Kleinlebewesen an der Flussohle des Spöls sind wohl am stärksten durch das Hochwasser beeinflusst worden. Direkt nach der Spülung waren an der sonst dicht besiedelten Flussohle fast keine Organismen zu finden (Abbildung 4). Viele dieser Insekten, Flohkrebse und Würmer sind in den Inn verdriftet worden, andere haben sich in das Lückensystem der Flussohle zurückgezogen, von wo aus eine Wiederbesiedlung möglich ist. Bis Oktober 2009 hatte sich die Gesamtbesiedlung in den meisten Bereichen erholt, allerdings ist an allen Stellen ein Rückgang der Flohkrebse zugunsten bergbachtypischer Arten feststellbar – ein aus ökologischer Sicht durchaus angestrebter Effekt.

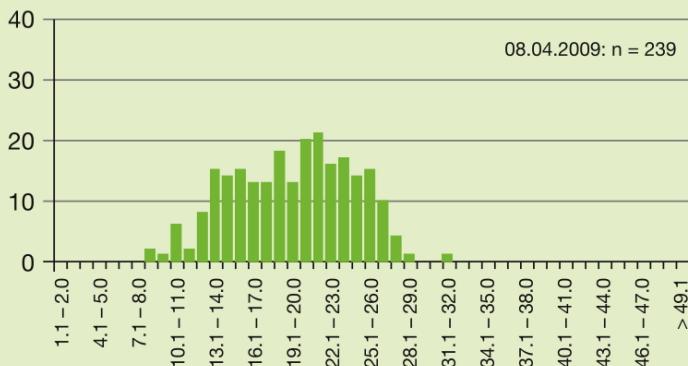
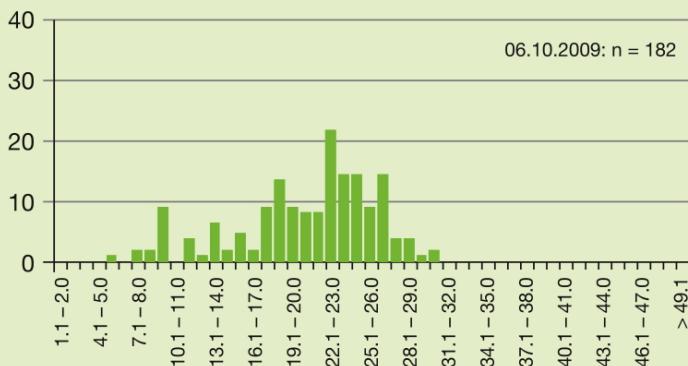
Abbildung 3 Ergebnisse der Elektrobefischung in Spöl und Inn vor und nach der Spülung.

Bei der Begehung des Spöls direkt nach der Spülung wurden nur wenige tote oder in Resttümeln gefangene Fische gefunden. Die toten Fische waren meist gestrandet und verendet und zeigten nur in einem Fall Verletzungen. Bei Elektrobefischungen im Spöl drei Monate nach der Spülung wurden in zwei Teststrecken 25–70 Prozent weniger Fische gefangen als im April 2009 (Abbildung 3). Im durch die Spülung reicher strukturierten Spöl stehen die Fische allerdings weniger konzentriert als früher, was die Befischung erschwert. Die Verluste durch Verdriften und durch Schädigungen dürften insgesamt mit denen eines normalen Sommerhochwassers vergleichbar sein. Im April 2010 wurden im Inn bei Susch 15 Prozent weniger Fische gefangen als ein Jahr zuvor. Die Verteilung der Größenklassen scheint sich im Spöl vor allem durch das zwischenzeitliche Wachstum der Fische geändert zu haben. Im Inn, wo beide Befischungen zur gleichen Jahreszeit erfolgten, sind kaum Unterschiede zu erkennen.

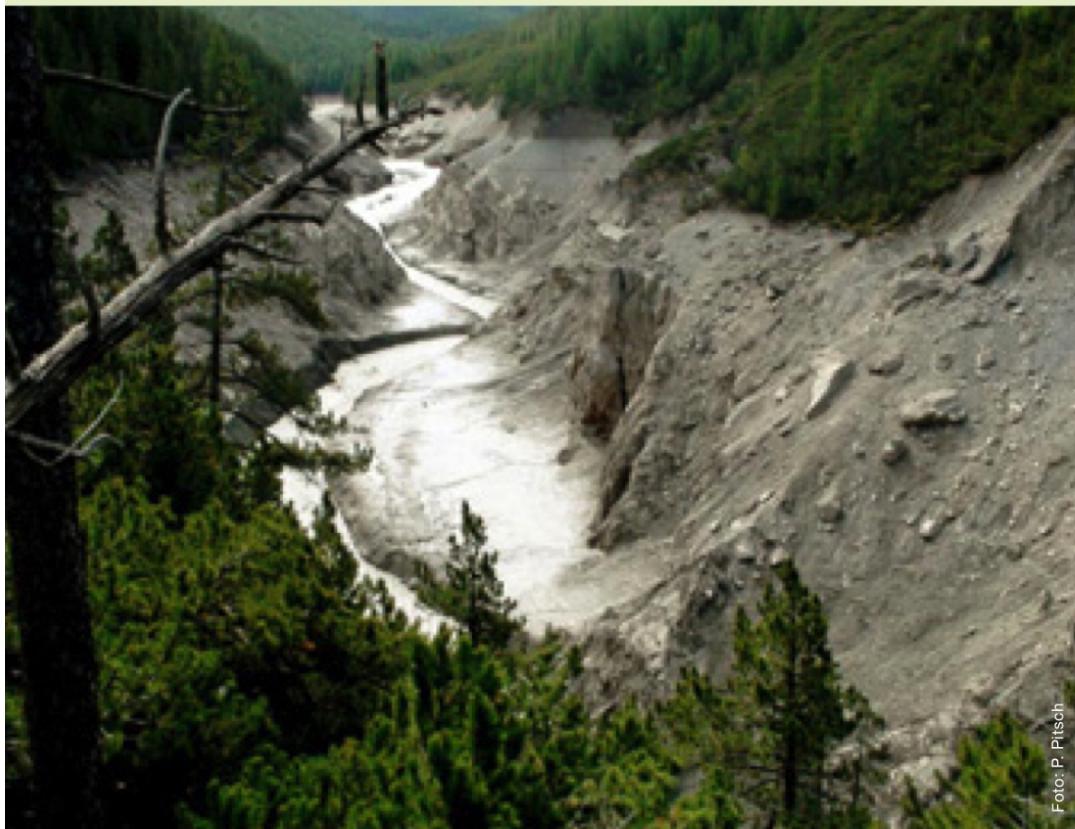
Abbildung 5 **Blick in das geleerte Ausgleichsbecken Ova Spin mit beachtlichen Ablagerungen auf der Talsohle.**

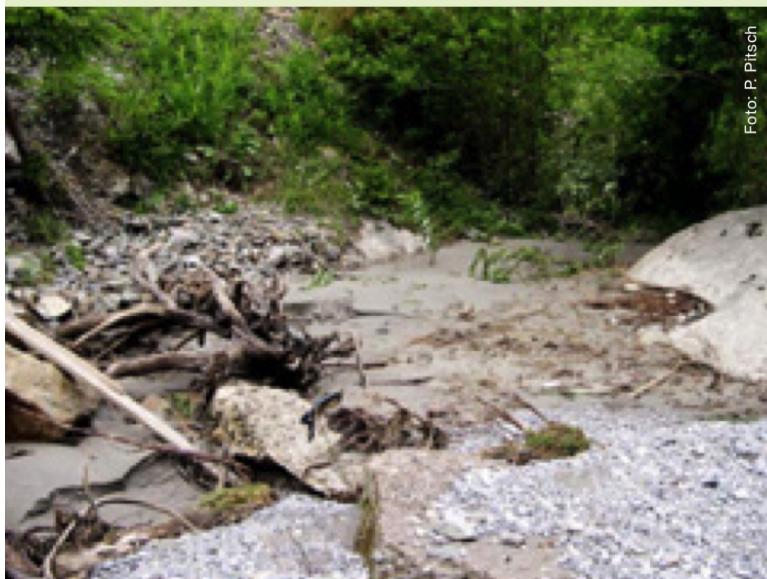
Abbildung 6 **Nur lokal fanden sich Sand- und Holzablagerungen. Der feine Sand stammt wohl vorwiegend aus dem Ausgleichsbecken Ova Spin. Aus dem Bachbett wurde dieses Material bereits durch die alljährlich abgelassenen künstlichen Hochwasser ausgetragen. Die Sandablagerungen im Auebereich gehören zu einer natürlichen Auendynamik und ermöglichen erst das Auftreten der typischen Auevegetation.**

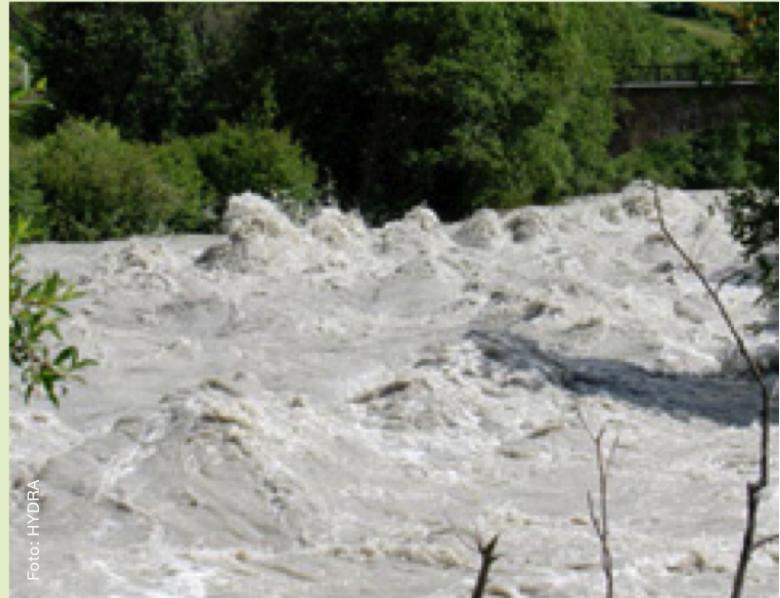
Abbildung 7 Hohe Wellenberge entstehen dort, wo Geschiebe auf der Flussohle transportiert wird.
