**Zeitschrift:** Cratschla: Informationen aus dem Schweizerischen Nationalpark

Artikel: Entleerung Staubecken Ova Spin 2009 - Bilanz

# Entleerung Staubecken Ova Spin 2009 – Bilanz

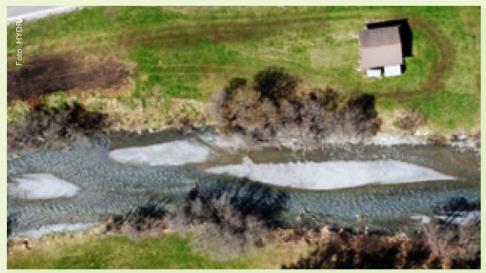
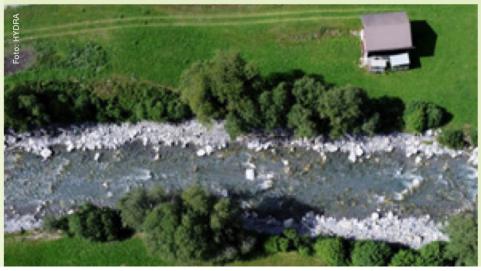
Abbildung 2 Spöl oberhalb Holzbrücke Zernez: Bei der Spülung wurden die Kiesablagerungen erodiert. oberes Bild: 06.05.2009 unteres Bild: 05.08.2009

Wie bereits nach der Spülung 1995 beobachtet, strukturierte das Hochwasser den Spöl vor allem unterhalb der Cluozzamündung neu, indem grosse Mengen von abgelagertem Kies ausgetragen wurden. Die Kiesfracht wurde zum Teil im Inn abgelagert, wobei bereits bestehende Kiesbänke verlagert oder allenfalls vergrössert wurden. In den schmalen randlichen Auebereichen des Spöls wurde anders als 1995 nur wenig Sand deponiert (*Abbildung* 2).

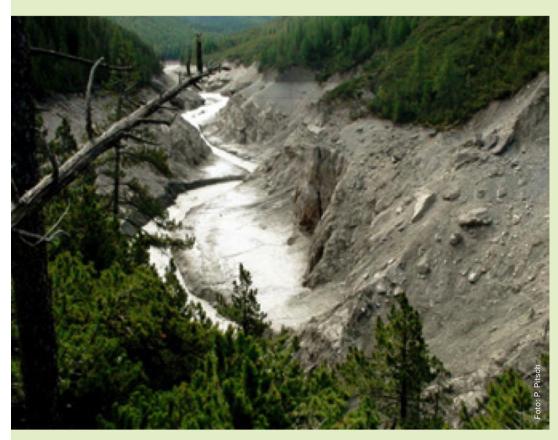
Abbildung 5 Blick in das geleerte Ausgleichsbecken Ova Spin mit beachtlichen Ablagerungen auf der Talsohle.

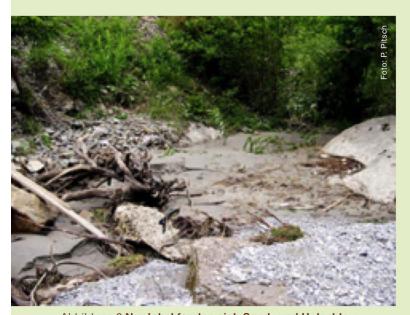
Abbildung 6 Nur lokal fanden sich Sand- und Holzablagerungen. Der feine Sand stammt wohl vorwiegend aus dem Ausgleichsbecken Ova Spin. Aus dem Bachbett wurde dieses Material bereits durch die alljährlich abgelassenen künstlichen Hochwasser ausgetragen. Die Sandablagerungen im Auebereich gehören zu einer natürlichen Auendynamik und ermöglichen erst das Auftreten der typischen Auevegetation.

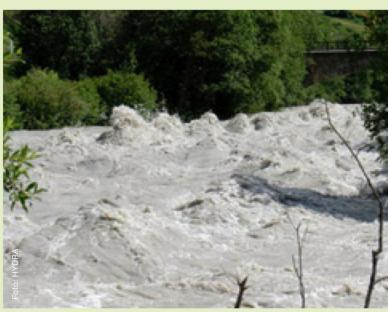
Abbildung 7 Hohe Wellenberge entstehen dort, wo Geschiebe auf der Flusssohle transportiert wird.
