Zeitschrift: Cratschla : Informationen aus dem Schweizerischen Nationalpark

Artikel: Fliessgewässer in der Nationalparkregion : zwei Jahre nach dem Umweltunfall am Spöl - der Fluss ist auf dem Weg der Besserung

Autor: Michel, Marcel

ZWEI JAHRE NACH DEM UMWELTUNFALL AM SPÖL – DER FLUSS IST AUF DEM WEG DER BESSERUNG

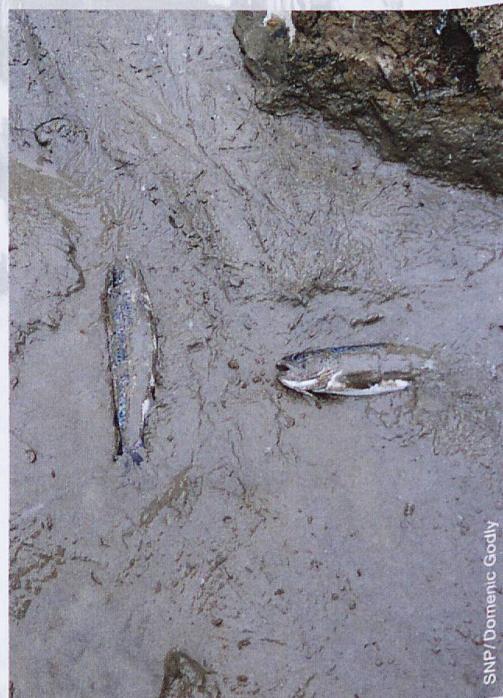
Eine erste Begutachtung des Spöls zeigte, dass der Umweltumfall zu einer enormen Verschlammung des Bachbettes geführt hat (Abbildung 1) und insbesondere im oberen Drittel des betroffenen Gewässerabschnittes die Benthosbesiedlung und den Fischbestand erheblich geschädigt hat. Ein anfänglich kommunizierter «ökologischer Gau» samt Totalausfall beim Fischbestand konnte allerdings nicht festgestellt werden.

Abb. 1 Schlammablagerungen im Spöl nach dem Umweltunfall 2013

Eine am 9. Juli 2013 durchgeführte Regenerations-Spülung mit abgestuften Wassermengen von bis zu $40 \text{ m}^3/\text{s}$ über den Grundablass der Stauanlage Punt dal Gall konnte als voller Erfolg verbucht werden. Die Feinsedimente in dem vom Umweltumfall betroffenen Spöl-Abschnitt konnten fast vollständig ausgetragen werden. Das Gewässerbett zeigte sich nach der Spülung in einem Zustand, der für die eigenständige Regeneration und Wiederbesiedlung der aquatischen Lebensgemeinschaft gute Voraussetzung bot.

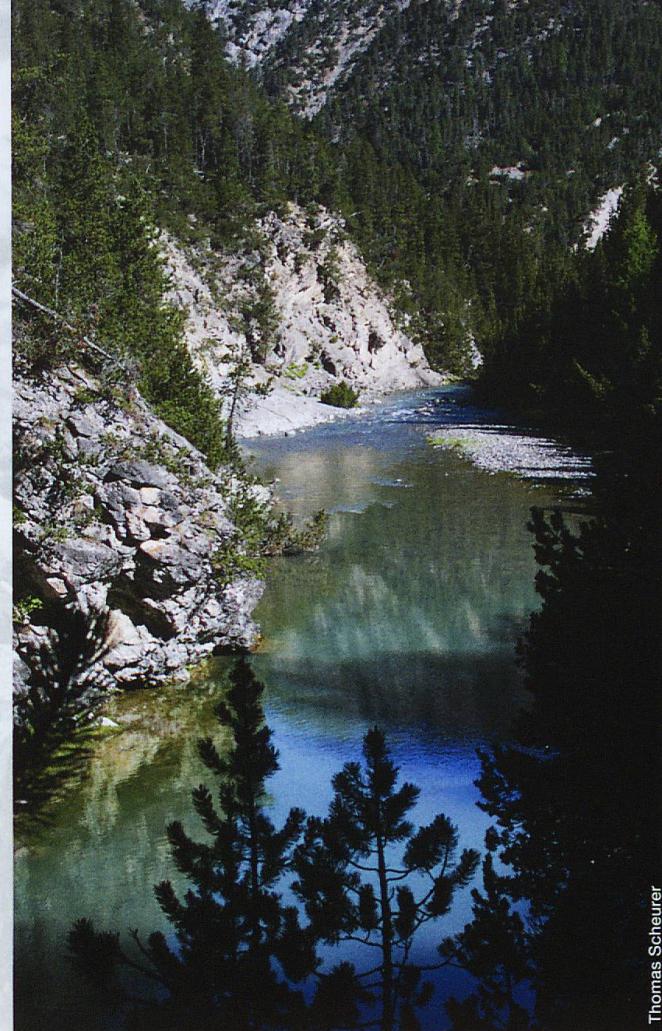
Abb. 2 2014 führte der Spöl wieder klares Wasser.
