**Artikel:** Fliessgewässer in der Nationalparkregion : zwei Jahre nach dem

Umweltunfall am Spöl - der Fluss ist auf dem Weg der Besserung

# ZWEI JAHRE NACH DEM UMWELTUNFALL AM SPÖLDER FLUSS IST AUF DEM WEG DER BESSERUNG

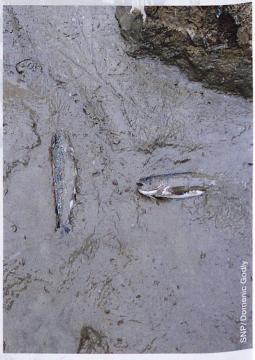
Eine erste Begutachtung des Spöls zeigte, dass der Umweltumfall zu einer enormen Verschlammung des Bachbettes geführt hat (Abbildung 1) und insbesondere im oberen Drittel des betroffenen Gewässerabschnittes die Benthosbesiedlung und den Fischbestand erheblich geschädigt hat. Ein anfänglich kommunizierter «ökologischer Gau» samt Totalausfall beim Fischbestand konnte allerdings nicht festgestellt werden.

Abb. 1 Schlammablagerungen im Spöl nach dem Umweltunfall 2013

Eine am 9. Juli 2013 durchgeführte Regenerations-Spülung mit abgestuften Wassermengen von bis zu 40 m³/s über den Grundablass der Stauanlage Punt dal Gall konnte als voller Erfolg verbucht werden. Die Feinsedimente in dem vom Umweltumfall betroffenen Spöl-Abschnitt konnten fast vollständig ausgetragen werden. Das Gewässerbett zeigte sich nach der Spülung in einem Zustand, der für die eigenständige Regeneration und Wiederbesiedlung der aquatischen Lebensgemeinschaft gute Voraussetzung bot.
