Artikel: Murgänge in der Val Mingèr ... und der Val da Stabelchod

## MURGÄNGE IN DER VAL MINGÈR...

# ...UND DER VAL DA STABELCHOD

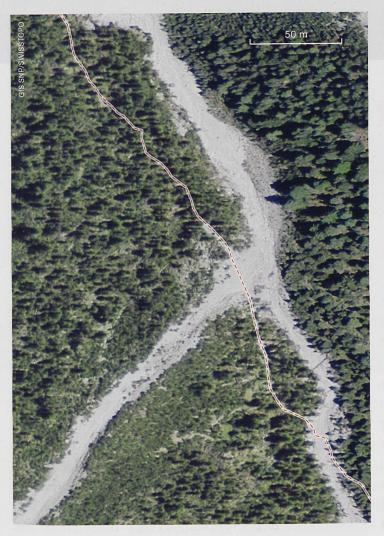
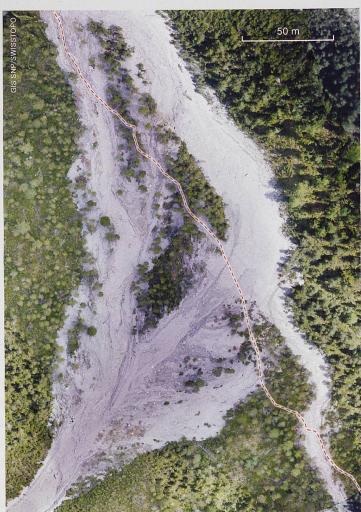
Abb. 6 Die beiden Luftbilder zeigen den Bereich der mittleren Val Mingèr 2013 (links) und 2018 (rechts). Der Murgang aus dem Laviner Grond bewegte sich aus der linken, unteren Ecke in Richtung Haupttal und riss weite Teile des Bergföhrenwaldes mit sich. Eingezeichnet ist der Wanderweg.

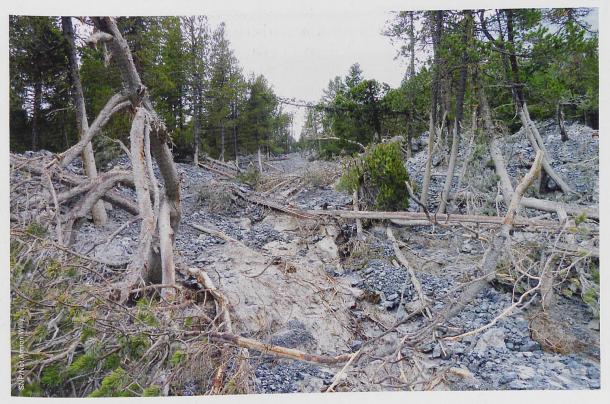
Abb. 7 Der Murgang aus dem
Laviner Grond
bahnte sich eine
Schneise durch
den Bergföhrenwald und riss den
Wanderweg mit.

In der Val Mingèr hinterliess das Gewitter eine Spur der Verwüstung (Abb. 7). Im Laviner Grond wälzte sich ein mächtiger Murgang ins Tal, verschüttete den Wanderweg in zwei Bereichen und führte dem durchs Tal verlaufenden Bach mehrere Zehntausend Kubikmeter Schutt zu, so dass auch der Talboden nachhaltig umgestaltet wurde. Die Geschichte wiederholte sich am 29. Juli 2017, als erneut heftige Gewitter das Tal heimsuchten und weitere Murschübe im Laviner Grond nach sich zogen.

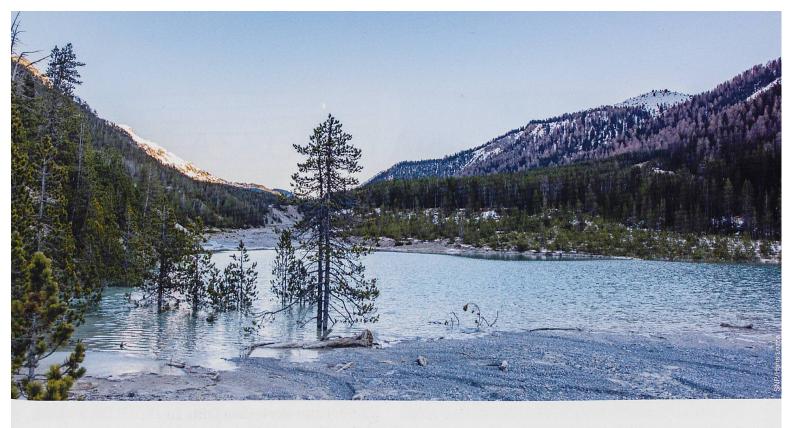
Abb. 9 Der Murgang vom 23. August 2018 hat im Bereich der Einmündung der Ova da Stabelchod in den Fuorn-Bach so viel Material deponiert, dass im Fuorn-Tal ein neuer See aufgestaut wurde. Dieser ist mittlerweile wieder verlandet.

liche Brücken und Teile des Wanderwegs mitrissen. Der Murgang überraschte Wanderer in der hinteren Val da Stabelchod, andere wurden im Bereich des Rastplatzes blockiert. Bei der Einmündung des Wildbachs in die Ova dal Fuorn entstand ein See, der sich erst in Laufe der letzten Jahre zusehends mit Material aufgefüllt hat und mittlerweile schon fast nicht mehr sichtbar ist (Abb. 9).
