Zeitschrift: Cratschla : Informationen aus dem Schweizerischen Nationalpark
Herausgeber: Eidgenössische Nationalparkkommission
Band: - (2022)
Heft: 1

Artikel: Murgänge in der Val Mingèr ... und der Val da Stabelchod
Autor: Stoffel, Markus
DOI: <https://doi.org/10.5169/seals-1032853>

MURGÄNGE IN DER VAL MINGÈR...

Markus Stoffel, Universität Genf

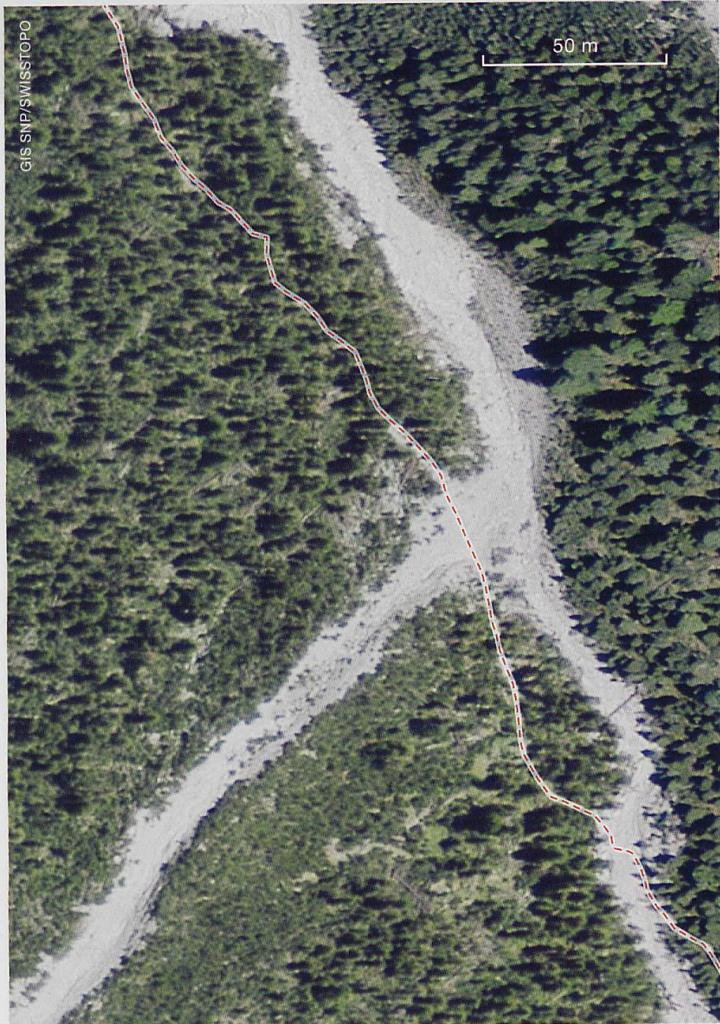
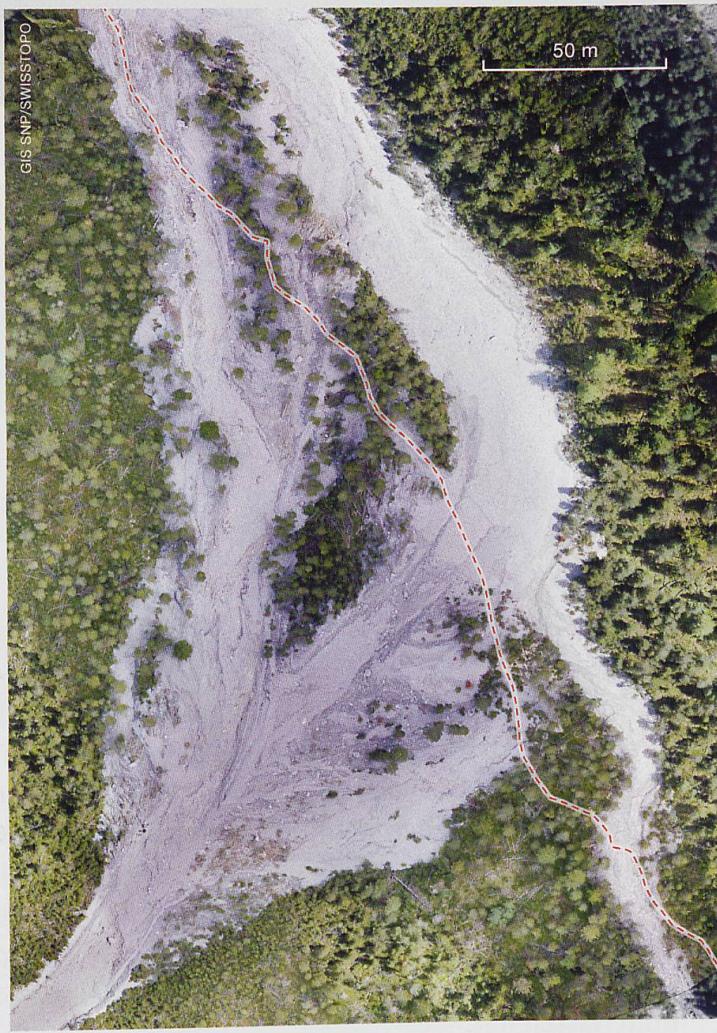
Abb. 6 Die beiden Luftbilder zeigen den Bereich der mittleren Val Mingèr 2013 (links) und 2018 (rechts). Der Murgang aus dem Laviner Grond bewegte sich aus der linken, unteren Ecke in Richtung Haupttal und riss weite Teile des Bergföhrenwaldes mit sich. Eingezeichnet ist der Wanderweg.

In der Val Mingèr hinterliess das Gewitter eine Spur der Verwüstung (Abb. 7). Im Lavinier Grond wälzte sich ein mächtiger Murgang ins Tal, verschüttete den Wanderweg in zwei Bereichen und führte dem durchs Tal verlaufenden Bach mehrere Zehntausend Kubikmeter Schutt zu, so dass auch der Talboden nachhaltig umgestaltet wurde. Die Geschichte wiederholte sich am 29. Juli 2017, als erneut heftige Gewitter das Tal heimsuchten und weitere Murschübe im Lavinier Grond nach sich zogen.

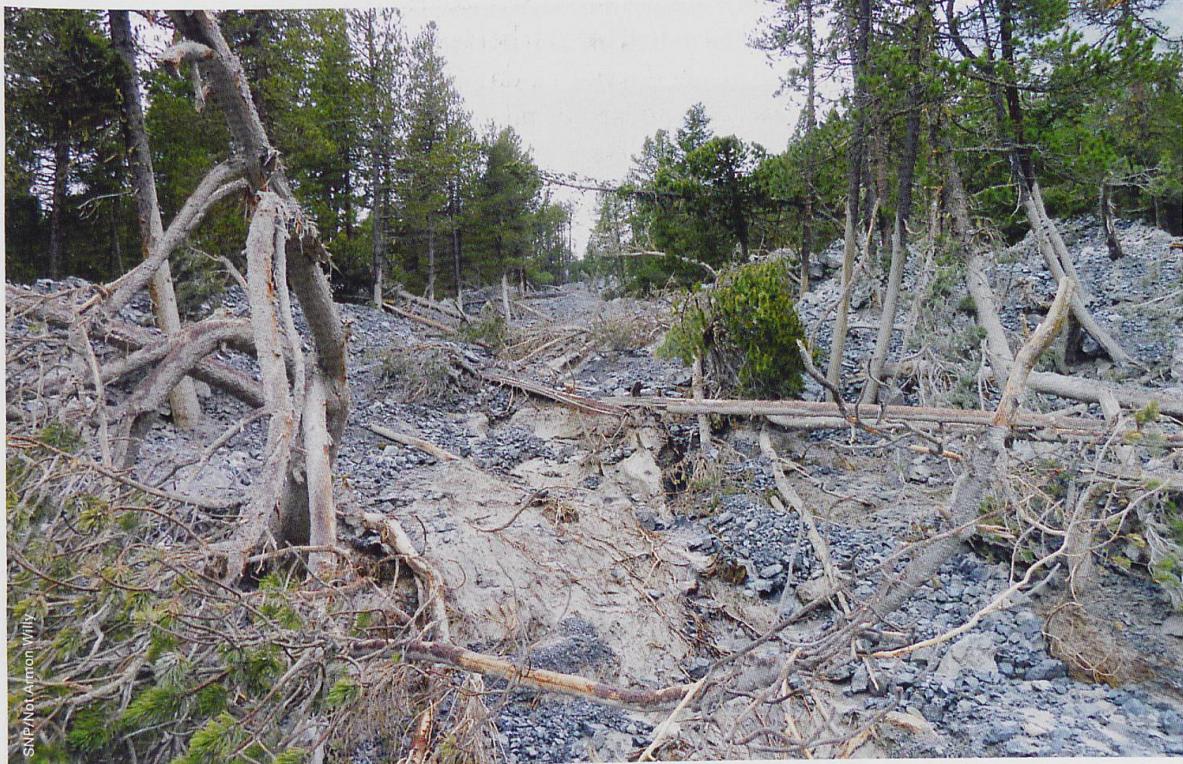
Abb. 7 Der Murgang aus dem Laviner Grond bahnte sich eine Schneise durch den Bergföhrenwald und riss den Wanderweg mit.

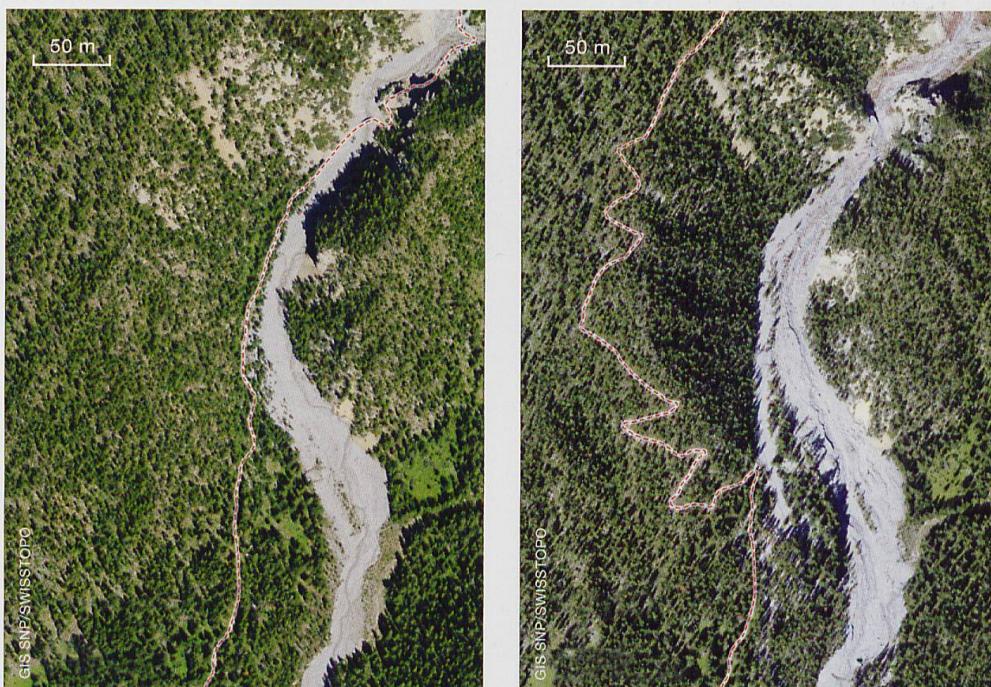
Abb. 8 Das linke Bild zeigt den vorherigen Teil der Val da Stabelchod vor (2016) und nach (2019) dem Murgang vom 23. August 2018. Links der alte Wegverlauf, rechts der neue.

Die betroffenen Gäste des Parks hatten im wahrsten Sinne des Wortes Glück im Unglück und kamen nicht zu Schaden. Um für die Parkgäste die Risiken durch neue Murgänge möglichst zu eliminieren, führt der Wanderweg zwischen der Alp Stabelchod und dem Rastplatz Stabelchod Dadaint heute nicht mehr durch den Talgrund, sondern entlang der Schulter am orografisch rechten Talhang.

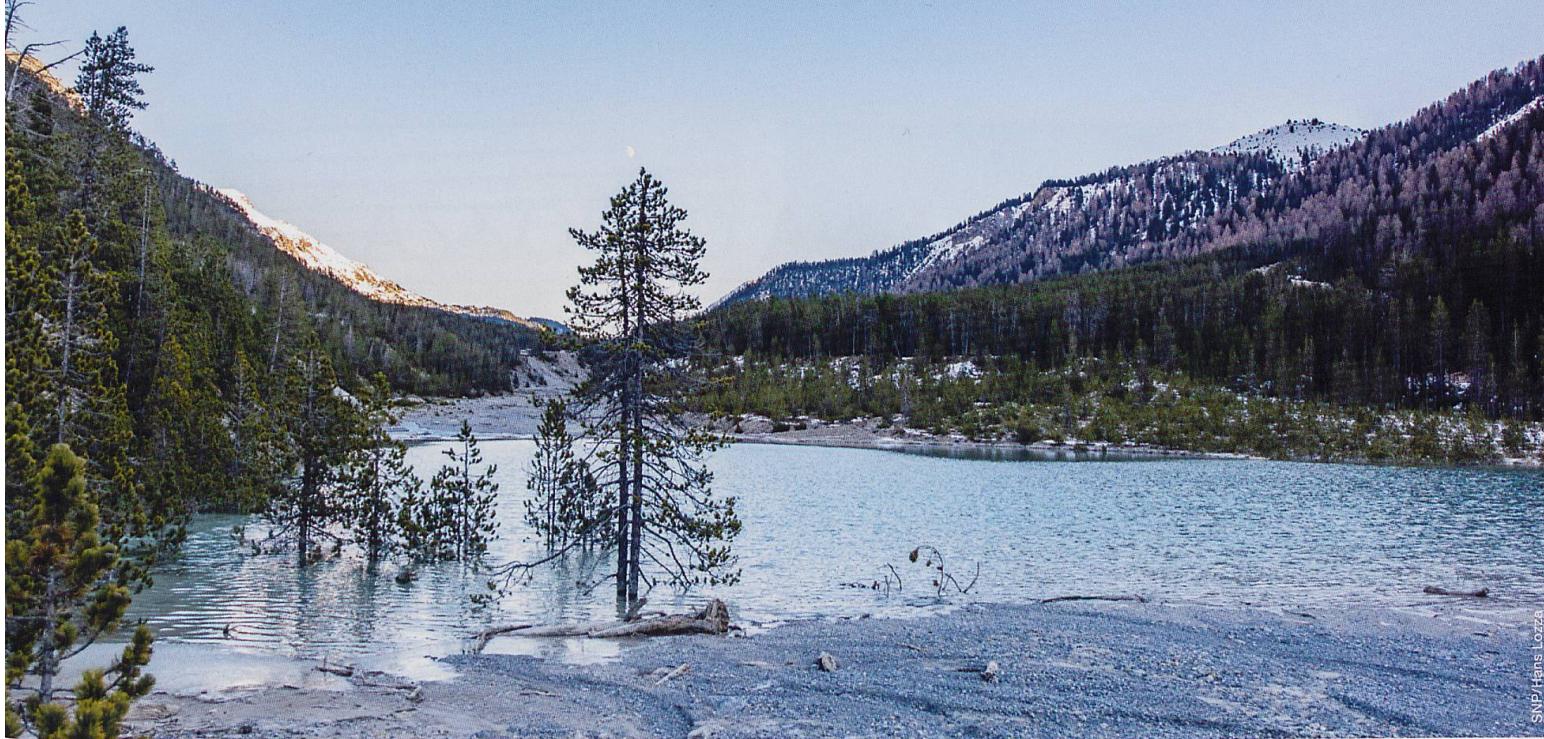
Abb. 9 Der Murgang vom 23. August 2018 hat im Bereich der Einmündung der Ova da Stabelchod in den Fuorn-Bach so viel Material deponiert, dass im Fuorn-Tal ein neuer See aufgestaut wurde. Dieser ist mittlerweile wieder verlandet.

liche Brücken und Teile des Wanderwegs mitrissen. Der Murgang überraschte Wanderer in der hinteren Val da Stabelchod, andere wurden im Bereich des Rastplatzes blockiert. Bei der Einmündung des Wildbachs in die Ova dal Fuorn entstand ein See, der sich erst in Laufe der letzten Jahre zusehends mit Material aufgefüllt hat und mittlerweile schon fast nicht mehr sichtbar ist (Abb. 9).
