# Über einen durch Gefügestörung verursachten Seeufereinbruch (Gerzensee, Kt. Bern).

Von Armin von Moos, Zürich und Rolf F. Rutsch, Bern.

## I. Einleitung.

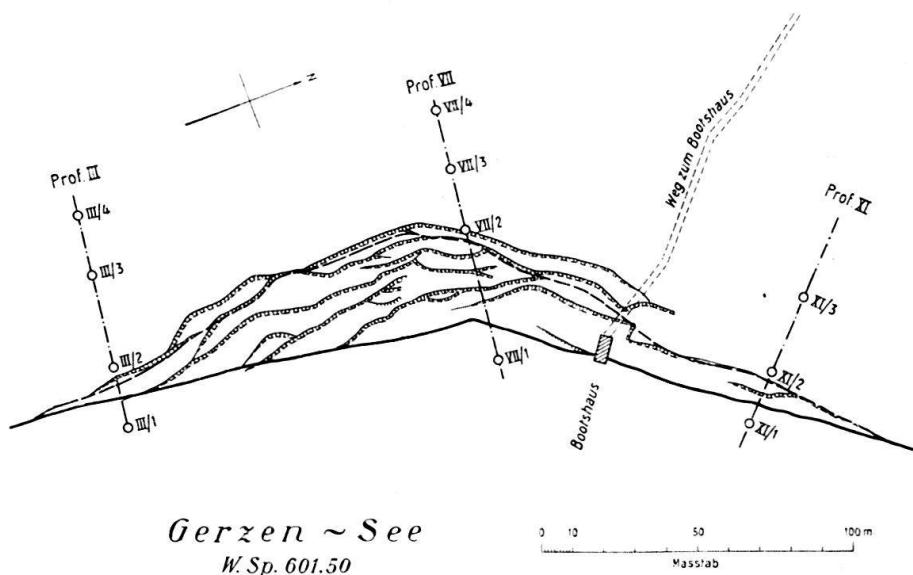
Fig. 2. Situation der Einbruchstelle mit altem und neuem Seeufer, Verlauf der Spalten und Entnahmestellen der Bohrproben.

beobachteten Vorgang durch eine grössere Zahl von teilweise weit klaffenden Spalten zerrissen und in Schollen aufgelöst. Diese Schollen, die zum Teil schwach gegen die Landseite neigten, hatten sich bis 2 m gegenüber ihrer ursprünglichen Lage gesenkt und bis 3 m seewärts verschoben (Fig. 1 bis 5). Der Schilfsaum unmittelbar am Ufer des damals gefrorenen Sees war nach dem Einbruch noch vorhanden, jedoch in seinem äussersten Teil seewärts umgelegt. An einer Stelle beobachtete man Eisplatten, die hinter dem umgelegten Schilfsaum an die Oberfläche aufgepresst waren. Die Einbruchstelle, wie auch deren Umgebung waren und sind teilweise heute noch von mächtigen Bäumen (Silberpappeln usw.) bestanden. Während ungefähr eines Monats vor und auch unmittelbar nach dem Ufereinbruch wurde eine Anzahl dieser Bäume gefällt und deren Wurzelstöcke gesprengt. Ihre Stämme lagen alle innerhalb des Einbruchgebietes. Von den verbleibenden Bäumen standen diejenigen im Zentrum des Einbruches, trotz der Verlagerung, noch senkrecht, in den Randgebieten dagegen stellten sich einige schief. — Zur Zeit des Ufereinbruches war der Boden nach den Aussagen Ortsansässiger in einer Mächtigkeit von etwa 0,25 m gefroren, dabei aber schneefrei. Der Wasserspiegel hatte sich im Laufe des Winters um 0,92 m gesenkt. Die Länge des Einbruches, gemessen am Ufer, beträgt ca. 270 m, die max. Breite bis 50 m. Das bei Niederwasser neu vom See eingenommene Gebiet misst etwa 4400 m<sup>2</sup>.

Die Sondierbohrungen haben gezeigt, dass der Ufereinbruch vollständig in der flachen, verlandeten Seeuferterrasse liegt, die hier eine ursprüngliche Breite von bis 90 m aufweist. Dieses Seeufer besteht vom Hangenden zum Liegenden aus folgenden Lockergesteinen:

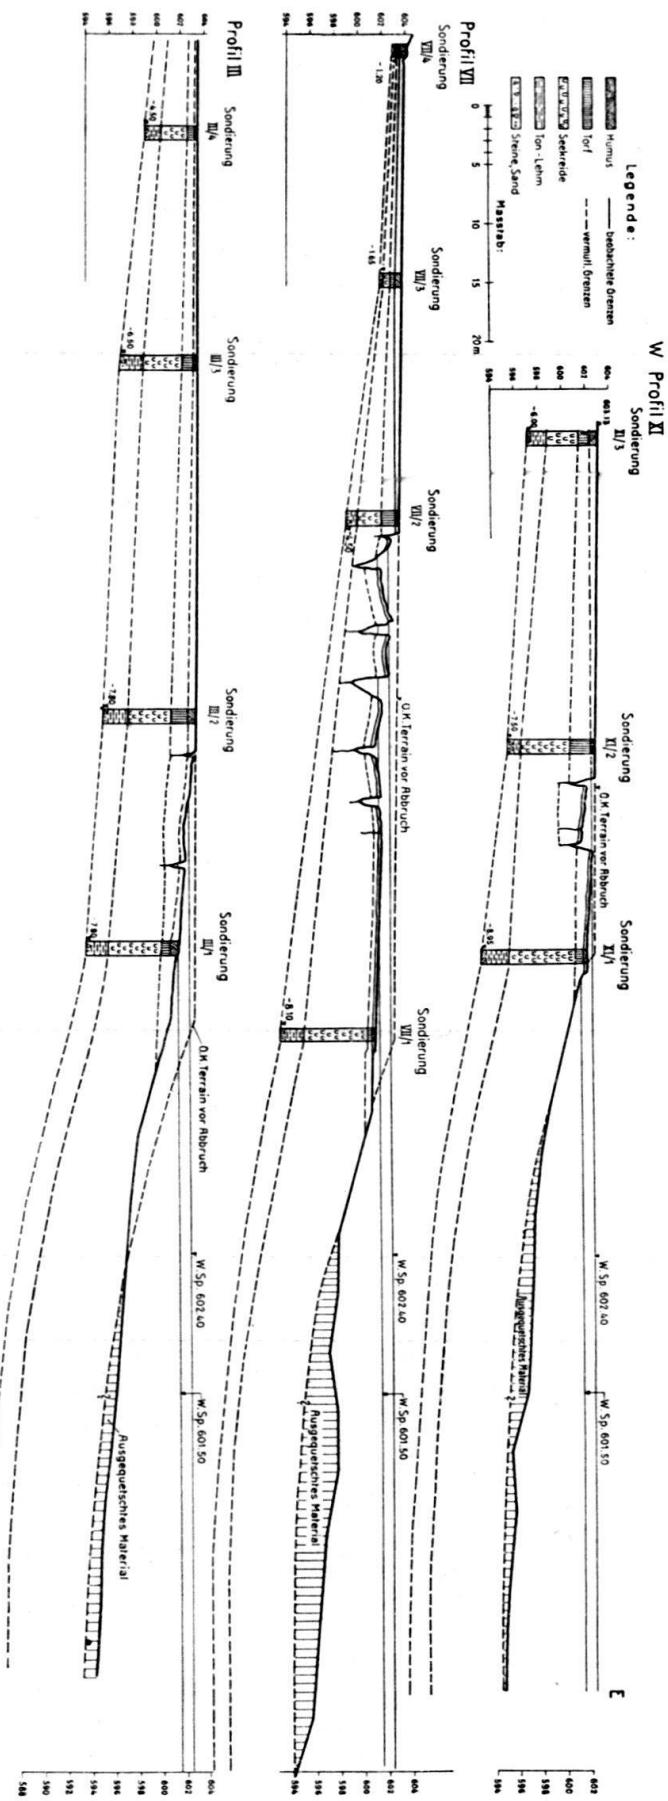
Fig. 3. Stratigraphische Profile durch die Einbruchstelle.

Über den Verlauf der einzelnen Schichten orientiert Fig. 3, aus der die nachfolgenden Angaben ersichtlich sind: Die Mächtigkeit des Torfes nimmt innerhalb der Terrasse seewärts allmählich zu und erreicht 25—50 m vom ehemaligen Uferrand entfernt sein Maximum, um dann seewärts wieder abzunehmen. — Die Seekreide dagegen gewinnt innerhalb der durch Bohrungen erschlossenen Profile vom Land zum See an Mächtigkeit, wobei sich die Grenzfläche zum Liegenden innerhalb der Profile mit 4—6° seewärts senkt. — Der Seebodenlehm weist bei den randlichen Profilen III und XI eine ziemlich gleichbleibende Mächtigkeit auf, während im mittleren Profil VII die Mächtigkeit geringer ist, seewärts aber ebenfalls zunimmt. Auch hier senkt sich die Grenzfläche zum unterliegenden grobkörnigen Material mit 3—8° gegen den See.

Lotungen in drei Seeprofilen im Bereich des Ufereinbruches hatten folgende Resultate ergeben (siehe Fig. 3): Am regelmässigsten ausgebildet ist Profil III, wo sich der Seeboden erst rascher mit 14°, dann flacher mit 3—4° gegen die Seemitte senkt und 54 m vom ehemaligen Ufer eine Tiefe von 8 m unter Normalwasserspiegel erreicht. — Das Profil XI zeigt einen ähnlichen Verlauf, indem der Seegrund dort mit 13° erst rascher, dann mit 2—5° flacher abfällt, wobei sich aber bei ca. 34 m vom ehemaligen Ufer eine Aufwölbung bemerkbar macht. 60 m vom ehemaligen Ufer entfernt beträgt die Wassertiefe 7,6 m unter Normalwasserspiegel. Am aufschlussreichsten ist das mittlere Profil VII, wo sich ebenfalls bei etwa 34 m vom ehemaligen Seeufer entfernt eine deutliche Aufwölbung feststellen lässt. Der Seegrund hebt sich dort um etwa 0,80 m gegenüber der uferseitigen Umgebung. In einer Entfernung von ca. 60 m vom ehemaligen Seeufer beträgt die Seetiefe 8,3 m.

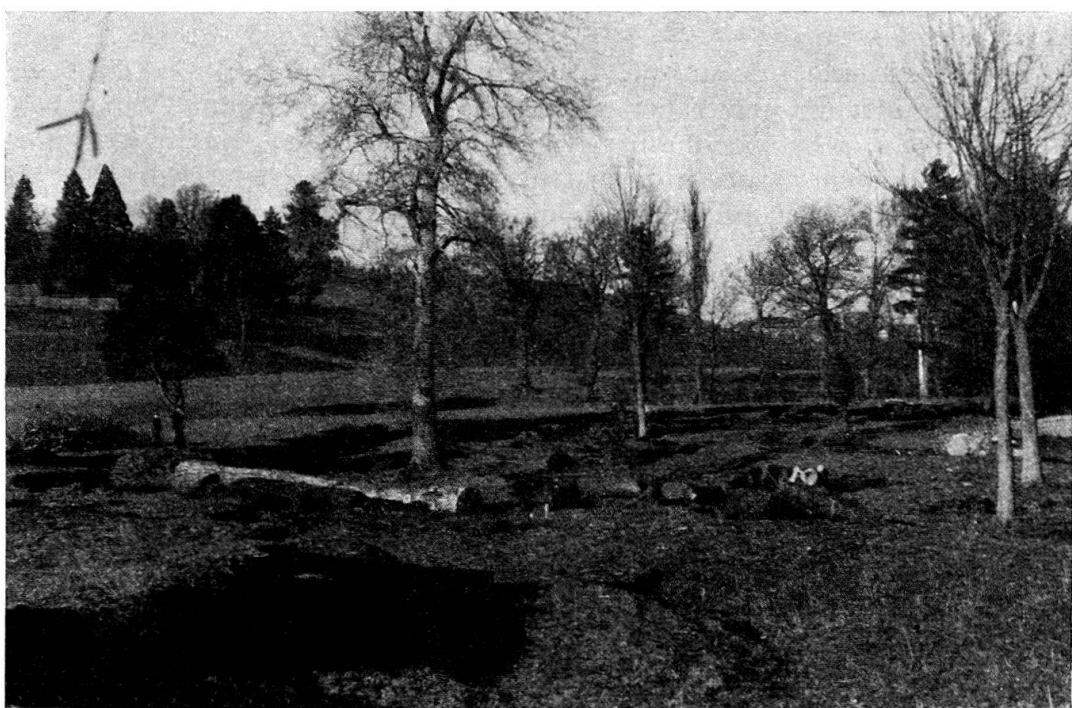
Fig. 4. Ansicht des nördl. Teils der Einbruchstelle mit gefällten Bäumen. Die Knickstelle zwischen junger Uferterrasse und Molassehang ist im Mittelgrund deutlich sichtbar. Im Hintergrund das Dorf Gerzensee.

Der Ufereinbruch erfolgte am Westufer, wo die Verlandungszone besonders breit ist. Diese grenzt nach Westen, gegen Räschmatt und unterhalb Freudheim, an den hauptsächlich aus polygener Nagelfluh bestehenden ursprünglichen Uferhang (Fig. 4).

Diese auslösende Wirkung hatten dagegen eindeutig die Baumfällungen und Wurzelsprengungen gezeitigt, was schon daraus hervorgeht, dass die Einbruchzone scharf auf dieses Gebiet beschränkt war. Die Auswirkung dieser Arbeiten auf den Ufereinbruch kann nun, wie nachfolgend gezeigt werden soll, verschieden gedeutet werden.

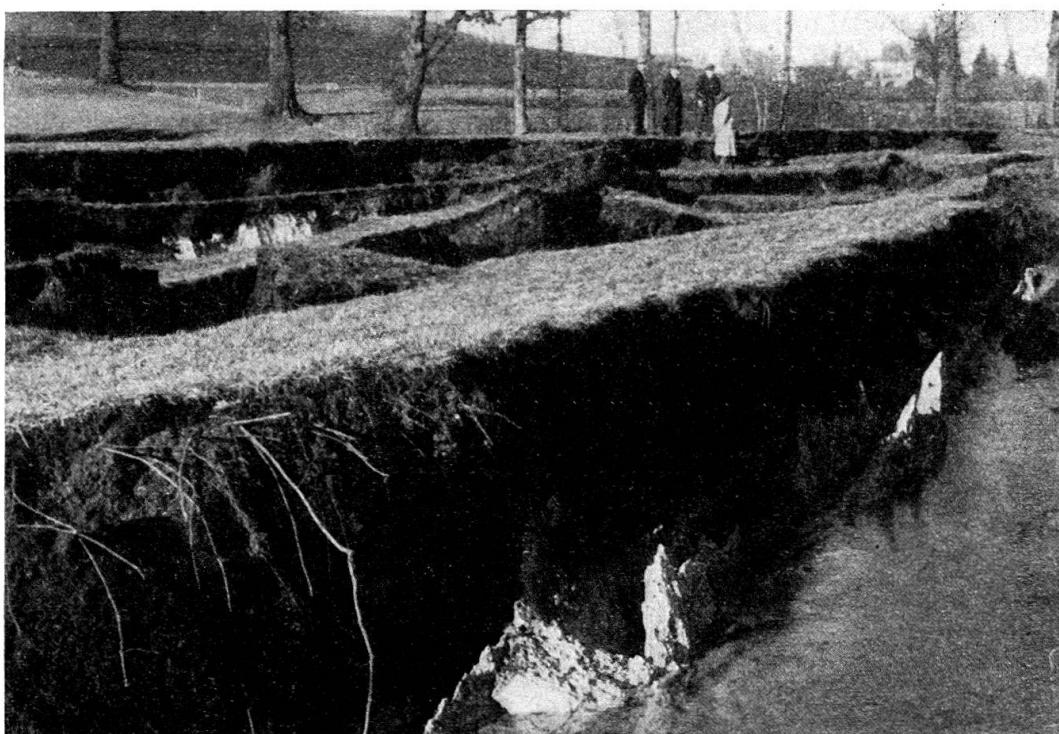
Fig. 5. Spaltenbildung in der Einbruchszone, Einzelne Schollen sind schwach gegen die Landseite geneigt. Unter Humus und Torf ist die weisse Seekreide deutlich sichtbar. Sie ist von senkrechten Scherflächen durchsetzt.

Als auslösendes Moment, welches zu plötzlichem Ufereinbruch führte, ist das Fällen der Bäume und Sprengen der Wurzelstücke zu betrachten. Durch das Sprengen wurden die Stütz- und Tragkraft der Wurzeln geschwächt, die gefrorene, als biegungssteife Platte wirksame, oberste Bodenschicht, welche im erstarrten Zustand die Fortpflanzung der Erschütterungswellen begünstigte, zerrissen, und bedeutende Erschütterungen hervorgerufen, die sich in einer teilweisen Zerstörung des Gefüges der Seekreide auswirken mussten. Gleichzeitig erfolgte eine plötzliche Belastung der Seekreideschichten durch die in einzelne Schollen aufgelöste und von gefällten Bäumen belastete oberste Bodendecke. Sowohl die Gefügestörung, wie die plötzliche Mehrbelastung der Seekreide, führte einzeln zur Entstehung gespannten Porenwassers, bzw. zu einer sehr empfindlichen Herabsetzung des Winkels der inneren Reibung und damit einer sogenannten, Verflüssigung‘ der Seekreide.“

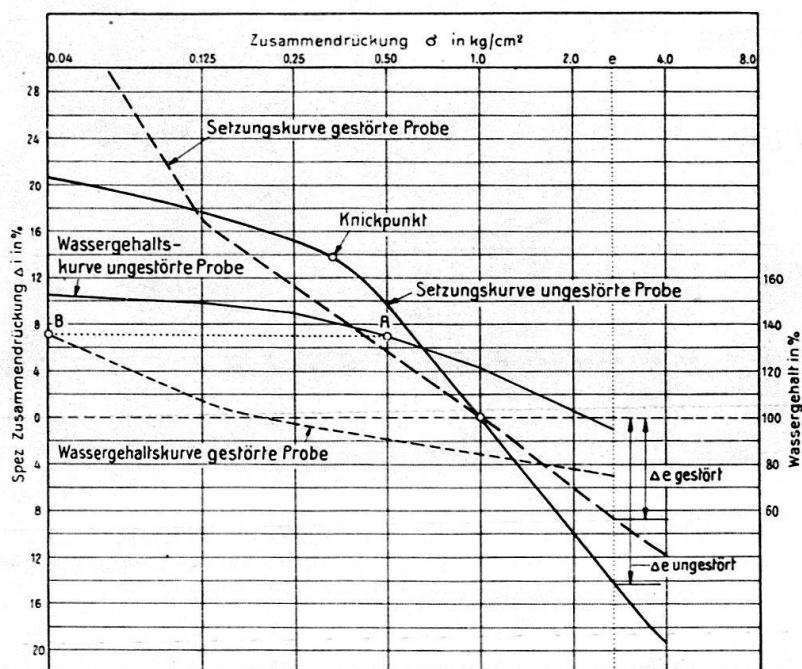
„Besonders aufschlussreich für diesen Vorgang ist der Vergleich der Zusammendrückungs- und Wassergehaltskurven in Funktion des Druckes für die gestörte und ungestörte Seekreideprobe, wie er in Fig. 6 dargestellt ist. Zunächst lässt die Zusammendrückungskurve für das ungestörte Material deutlich erkennen, dass bei einer Belastung  $\sigma = 0,30 \text{ kg/cm}^2$  (Knickpunkt) die ursprünglich in der Natur infolge des Gewichtes der natürlichen Überlagerung vorhandene Belastung überschritten wurde. Sodann liegen die Wassergehalte der ungestörten Probe im untersuchten Bereich bedeutend höher als diejenigen der gestörten. An Hand der beiden Wassergehaltskurven lässt sich ein für das Verständnis des vorliegenden Ufereinbruches wesentlicher Vorgang erklären. Würde man z. B. ein mit  $0,5 \text{ kg/cm}^2$  belastetes ungestörtes Material plötzlich, ohne Veränderung des Wassergehaltes, stören, so zeigt der entsprechende auf einer Horizontale durch A gelegene Punkt B, dass das gestörte Material nur einen äquivalenten Verdichtungsdruck von  $0,04 \text{ kg/cm}^2$  aufweist, d. h. mit andern Worten, dass mehr als 90% der Vertikalbelastung von  $0,5 \text{ kg/cm}^2$  unmittelbar nach der Störung durch das Wasser aufgenommen werden müsste (gespanntes Porenwasser). Dementsprechend würde in diesem Moment der Winkel der inneren Reibung der Seekreide auf etwa den zehnten Teil des Normalwertes heruntersinken.“

Fig. 6. Zusammendrückungsdiagramm einer ungestörten und einer gestörten Seekreideprobe.

Die Zusammendrückungszahl  $\Delta e$  einer Probe wird im Zusammendrückungsapparat (Oedometer) durch Steigerung der Vertikalbelastung von  $1 \text{ kg/cm}^2$  auf  $2,72 \text{ kg/cm}^2$  ermittelt. Im gestörten Zustande ist sie bei der Seekreide, zufolge der grösseren Wasserbindung ihrer Bestandteile, grösser (10,3—8,9%) als beim Lehm (4,5—5,0%). Bei einer Seekreideprobe, die erst im ungestörten, dann im gestörten Zustande untersucht wurde, zeigen sich, zufolge der Zerstörung des Gefüges, bemerkenswerte Unterschiede in der Zusammendrückbarkeit (ungestört 14,9%, gestört 8,7%).

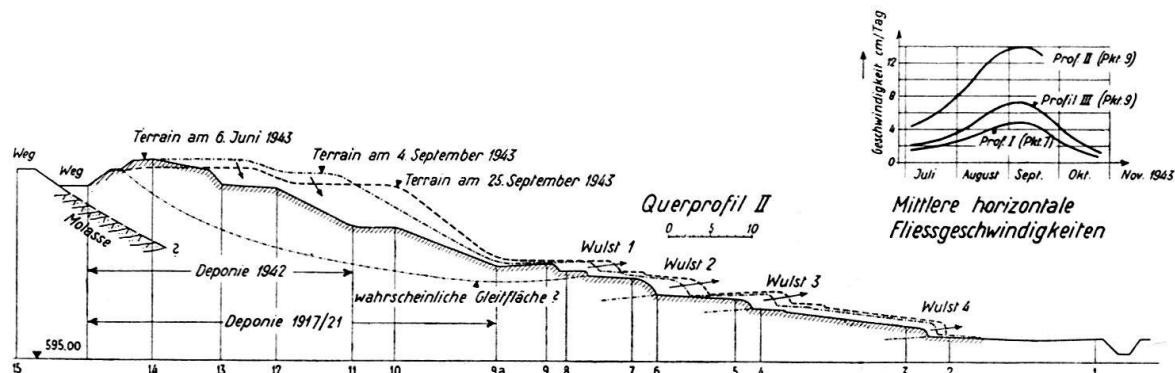
Fig. 7. Profil durch die Deponierutschung.

Beispiel einer solchen Bewegung sei eine Deponierutschung angeführt, die auf einem aus Gehängelehm bestehenden Hang in der Nähe einer Molassekohlengrube erfolgte. Nachdem dort 1917—1921 eine erste Deponie (Berge aus dem Kohleabbau) abgelagert worden war, erfolgte im Verlaufe der neuen Kohleförderung von September 1942 bis Oktober 1943 die Schüttung wieder in demselben Gebiet. Anfangs Mai traten aber in der Deponie starke Senkungen und Verschiebungen auf, die sich ständig vergrösserten und in der regnerischen Zeit zwischen 4. und 25. September 1943 zu horizontalen Verschiebungen von bis 13,6 cm pro Tag anwuchsen. Nachdem die Schüttungen im Oktober 1943 sistiert und ausserdem schon im Juni 1943 durch Fassung einer Quelle und durch tiefe Entwässerungsgräben das Gebiet nach Möglichkeit ausgetrocknet worden war, klangen die Bewegungen bis zum Sommer 1944 allmählich aus. Wie Fig. 7, 8 zeigen, machten

sich die Bewegungen in den oberen Partien durch starke Absenkungen, im unteren Teil durch herausgepresste, z. T. überkippte Wülste, seitwärts durch Scherrisse bemerkbar.

Der Mechanismus und die Entstehung dieser Rutschung sind nach den erdmechanischen Ansichten von Dr. Haefeli, dem wir hier folgen und ihm für die Bewilligung zur Publikation bestens danken, insofern nicht ganz selbstverständlich, als die durchschnittliche Neigung des Untergrundes nur etwa  $9^\circ$  beträgt (Fig. 7), während der scheinbare Winkel der inneren Reibung einer gestörten Einzelprobe aus dem Untergrund zu  $20^\circ$  ermittelt wurde. Der Vorgang lässt sich dagegen erklären, wenn man die Wirkung des gespannten Porenwassers auf die innere Reibung berücksichtigt (4, 12, 24). Durch das Aufbringen der Deponielast, die als auslösendes Moment der Bewegung zu betrachten ist, entstand eine erste Zone mit gespanntem Porenwasser und gleichzeitig eine erste gekrümmte Gleitfläche. Indem die abgescherte Masse oben absackte und sich unten wulstförmig vorschob (Fig. 7, Wulst 1), geriet sie längs dieser Fläche in Bewegung. Während der Wulstbildung wurde die darunterliegende Zone vertikal belastet und erfuhr, infolge der Überschiebung durch den ersten Wulst, gleichzeitig einen bedeutenden zusätzlichen Horizontalschub nach aussen. Diese Zusatzkräfte führten wiederum zur Bildung gespannten Porenwassers (resp. zum Freiwerden vorher adsorptiv gebundenen Wassers, v. M.) unter Wulst 1 und damit zur Entstehung einer neuen Gleitfläche und eines neuen Wulstes (Fig. 7, Wulst 2). Auf diese Weise pflanzte sich die Bewegung mehr oder weniger rasch hangabwärts fort, wobei eine Reihe von Gleitflächen und Wülsten entstanden, die nicht nur eine horizontale Verschiebung, sondern gleichzeitig eine gewisse Hebung des unteren Rutschgeländes

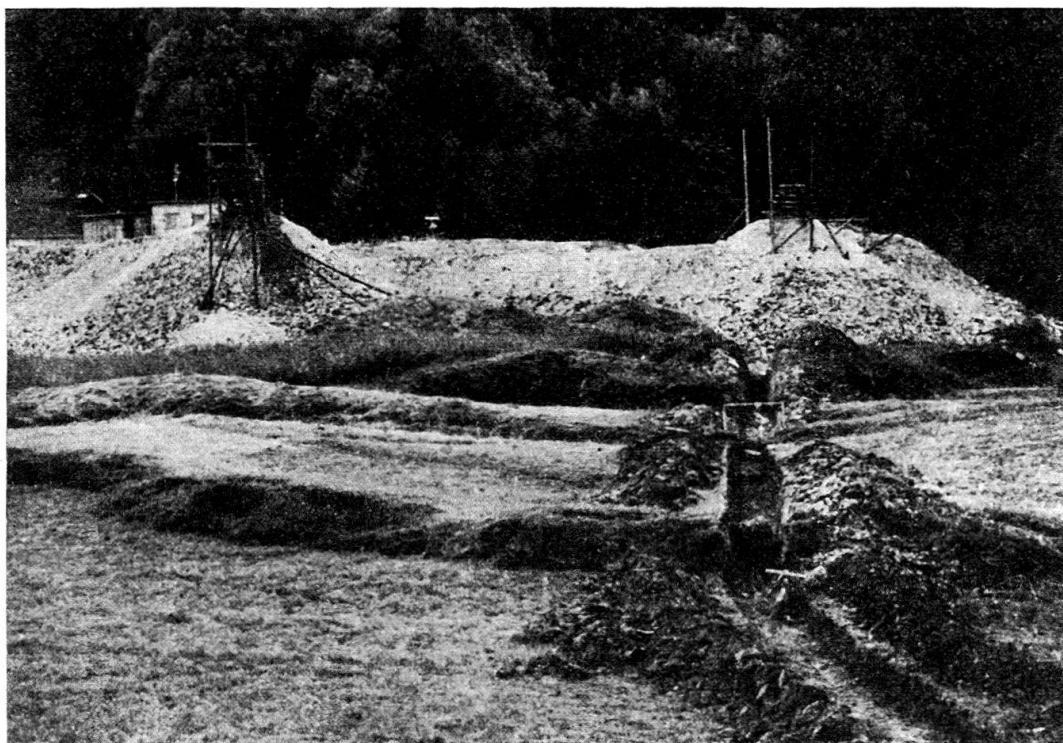
Fig. 8. Ansicht der Deponierutschung am 8. Juni 1943 (vgl. Fig. 7).  
Die im Text erwähnten Wülste sind deutlich sichtbar.

zur Folge hatten. Durch die Unterbindung neuer Schüttungen und durch die Entwässerungen kamen mehr und mehr die normalen Reibungsverhältnisse zur Auswirkung, und die Rutschung kam zum Stillstand.
