Makroseismische Untersuchungen über das nordwestanatolische Beben vom 18. März 1953

Von İ. Ketin (İstanbul) und F. Roesli (z. Z. in İstanbul als Mitglied der Unesco-Mission für Technische Hilfe in Seismologie)

Abstract: Macro-seismic research work on the recent earthquake of Gönen-Yenice in NW-Anatolia (18. 3. 1953) has furnished some very interesting evidence which indicates that this seismic event occurred as a continuation of the crustal movements which caused some of the most destructive earthquakes in northern Anatolia during the past 15 years, such as the catastrophic quake of Erzincan in northeastern Anatolia in 1939 (over 40,000 casualties), Erbaa 1942, Tosya 1943, Bolu 1944.

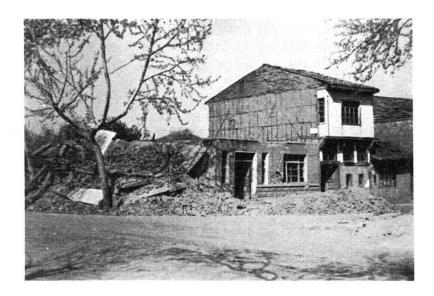
Fig. 4. Bild ungleicher Zerstörung in Gönen, links Backsteinhaus mit horizontalen Betonverstärkungen vollständig eingestürzt.

Haus Mitte: zerstört, aber Backsteinmauern des Erdgeschosses stehengeblieben.

Haus rechts: Holzriegelbau mit Lehmziegelfüllung wenig beschädigt.

In Gönen (vgl. Fig. 4 und 5) sind einzelne Quartiere vollständig zerstört, andere wieder nicht. Das Regierungsgebäude und das Primarschulhaus (beide Backsteinkonstruktionen) sind nicht eingestürzt, aber unbenützbar, die Mittelschule (Skelett von armiertem Beton) zeigt schwere Beschädigungen an Fenstern, Verputz und Backsteinfüllungen. Viele Backsteinhäuser mit Betonverstärkungen sind eingestürzt, ebenso Holzhäuser und Lehmziegelbanten. Daneben sind sogar zweistöckige Lehmziegelhäuser stehen geblieben, wenn auch z. T. stark beschädigt.

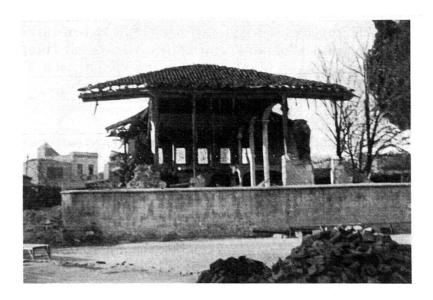
Fig. 5. Moschee in Gönen, schlechte Konstruktion.

Die Mauer (ein Rest davon ist rechts im Hintergrund sichtbar) besteht aus lockerem Stein- und Erdmaterial mit oberflächlichem Verputz. Die Mauer trug ursprünglich das Dach, das jetzt nur noch auf den dünnen hölzernen Ziersäulen ruht.

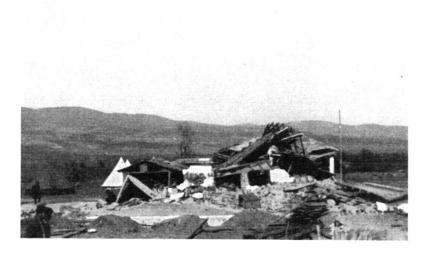
Fig. 6. Bild der Zerstörung in Yenice. Epizentralgebiet, zerstörender Stoss von unten.

Yenice (vgl. Fig. 6) ist ein einziger Trümmerhaufen. Die Hauptstrasse war anfänglich überhaupt kaum passierbar. Das Regierungsgebäude (Backstein), das Polizeigebäude, die Primarschule (alle drei Backsteinkonstruktionen) sind nicht eingestürzt aber absolut unbenutzbar. Backsteinhäuser mit Betonverstärkungen, Holz- und Lehmziegelkonstruktionen sind gleicherweise zerstört. Ein einziges Backsteinhaus mit horizontalen Betonverstärkungen ist stehen geblieben ohne überhaupt Risse zu erhalten. Der einzige Unterschied in der Konstruktion gegenüber

Das typische Zerstörungsbild in der Kernzone sind Diagonalrisse und klaffende Spalten, vor allem deutlich bei reinen Backsteinbauten zu erkennen. Auffallend viele Häuser sind vertikal vollständig zusammengedrückt (Fig. 6), so dass vom ganzen Haus oft nichts mehr zu sehen war als das auf dem Boden ruhende Dach.

All dies zeigt deutlich, dass hier der zerstörende Stoss von unten erfolgte.

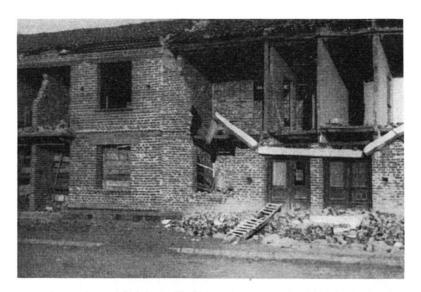
Fig. 7. Backsteinhäuser in Çan mit horizontalen Betonverstärkungen, Stoss von seitwärts zerstörend, senkrecht zur Stossrichtung orientierte Wände eingestürzt.

Hier sind oft senkrechte Risse zu beobachten. Die senkrecht zur Richtung Çan-Yenice (Epizentralgebiet) orientierten Wände sind eingestürzt, Dächer in derselben Richtung seitwärts verschoben (Stoss von der Seite).

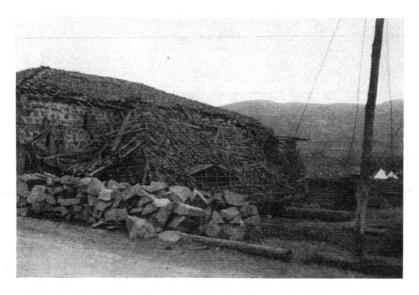
Fig. 8. Gemischte Konstruktion in Çan, seitwärts gestürzt.

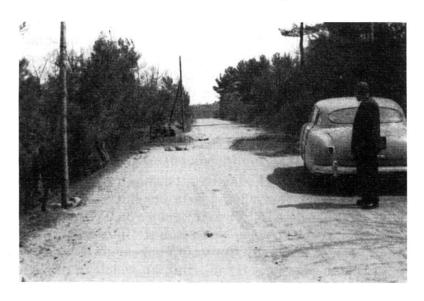
Fig. 10. Verschneidung der Hauptstrasse Balıkesir-Çanakkale im E von Yenice zwischen km 107 und 108 (etwa 200 m östlich km 108). Verschiebungsbetrag mindestens 2,5 m (spitzwinklige Verschneidung). Blick gegen E.

Er beginnt im ENE in vulkanischem Material, kreuzt südlich Gönen die Alluvialebene des Gönen Çay, setzt sich auf der NW-Seite des Tales wieder in vulkanischem Material bis in das Tal von Yenice fort. Dort schneidet er zunächst die Alluvionen des Yenice-Baches, der daselbst einen Knick nach S macht, folgt dann auf der S-Seite des Tales nahe dem Kontakt der Alluvionen mit dem Andesit, lokal auch im letztern drin. Südlich Çakır liegt er wieder in Alluvionen, nahe dem Kontakt. Östlich Seyvan, nach der Überschneidung mit der Hauptstrasse (Fig. 10)

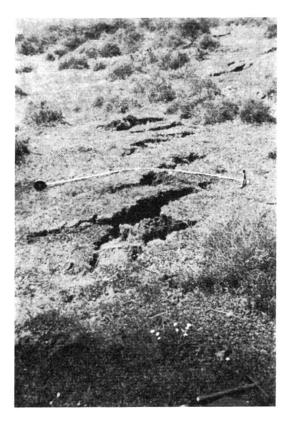
Figur 13

Fig. 13. Risszone nordöstlich Muratlar (südwestlich von Gönen) hier etwa 2 m breit (beachte Messband), offene Risse 20–30 cm. Verschiebungsbetrag etwa 1,5 m, Blick gegen ENE (vgl. Fig. 17a).

Oberfläche (z. B. Alluvionen) in auffallend konstantem Winkelverhältnis zur Hauptrichtung des Bruches stehen und fiederstellig (en échelon) hintereinandergereiht sind. Auch sie sind meist sigmoidal an den Enden abgebogen (Fig. 13, 14 und 17a).

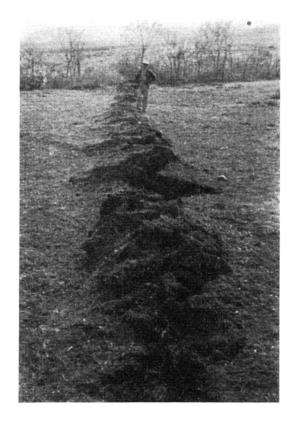
Figur 14

Fig. 14. Rissbildung im Alluvialboden östlich Karacaalan (südwestlich von Gönen) auf dem W-Ufer des Gönen Çay. Blick gegen WSW.
