# Makroseismische Untersuchungen über das nordwestanatolische Beben vom 18. März 1953

Von **I. KETIN** (İstanbul) und **F. ROESLI** (z. Z. in İstanbul als Mitglied der  
Unesco-Mission für Technische Hilfe in Seismologie)

**Abstract:** Macro-seismic research work on the recent earthquake of Gönen-Yenice in NW-Anatolia (18. 3. 1953) has furnished some very interesting evidence which indicates that this seismic event occurred as a continuation of the crustal movements which caused some of the most destructive earthquakes in northern Anatolia during the past 15 years, such as the catastrophic quake of Erzincan in northeastern Anatolia in 1939 (over 40,000 casualties), Erbaa 1942, Tosya 1943, Bolu 1944.

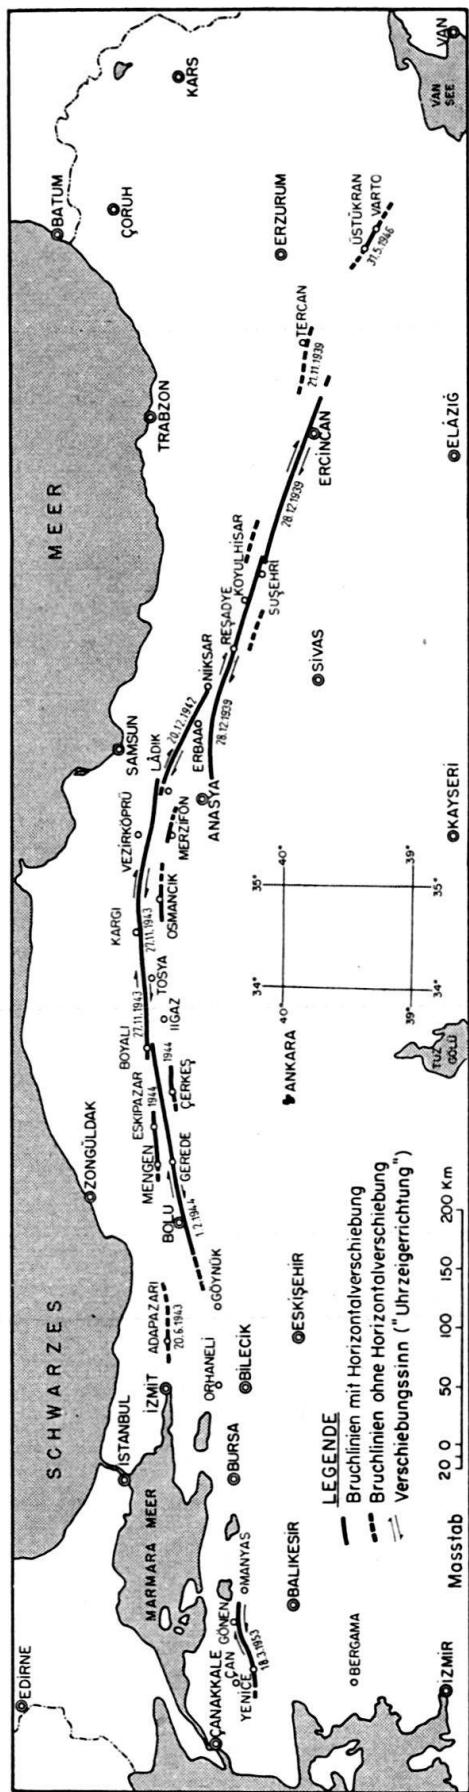
Fig. 1. Karte der in den letzten 14 Jahren seismisch aktiven Brüche Nordanatoliens.

Die Folgen schlechten Baugrundes sind in einigen Fällen sehr deutlich zu erkennen, in andern wieder weniger. In Çan und auch in Manyas (ESE Gönen, Fig. 1) zeigen sich die bekannten auffälligen Unterschiede zwischen den viel stärkeren Schadenwirkungen in der Alluvialebene gegenüber dem auf festem Baugrund liegenden Teil (bei Çan Andesit, bei Manyas Neogen), der wenig oder keine Schäden zeigt. Bei Çan dürften einige der Schäden am Hügel auf Gehängeschutt als Baugrund zurückzuführen sein.

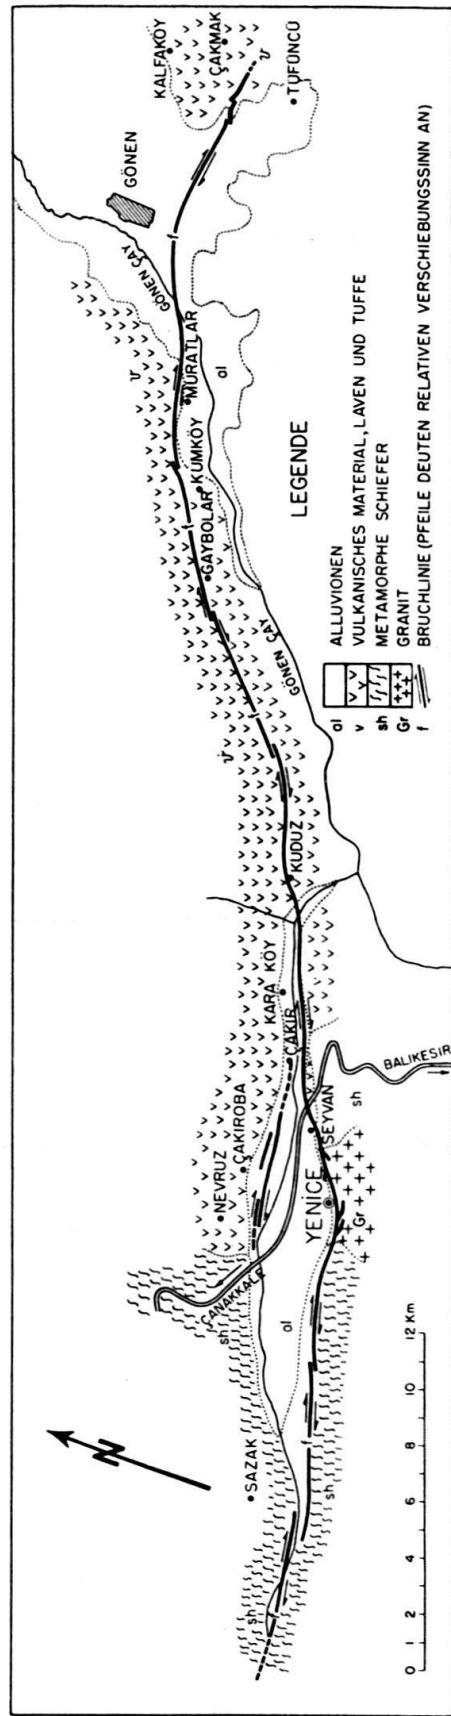
Fig. 2. Karte des Bruches Gonen-Yenice (nordwestanatisches Beben vom 18. März 1953).

1. *Bruchbildung.* – Das auffälligste Phänomen ist ein grosser Bruch, der sich über eine Distanz von etwa 50 km über Berg und Tal verfolgen lässt und der auf seinem Wege zahlreiche Strassen und Wege zerschneidet (Fig. 2, Fig. 10-12).

tritt er in Kristallinschiefer und südwestlich von Seyvan in Granit ein, durch den er bis westlich Yenice zieht, um von dort weiterhin im Schiefer zu verlaufen (Fig. 2).

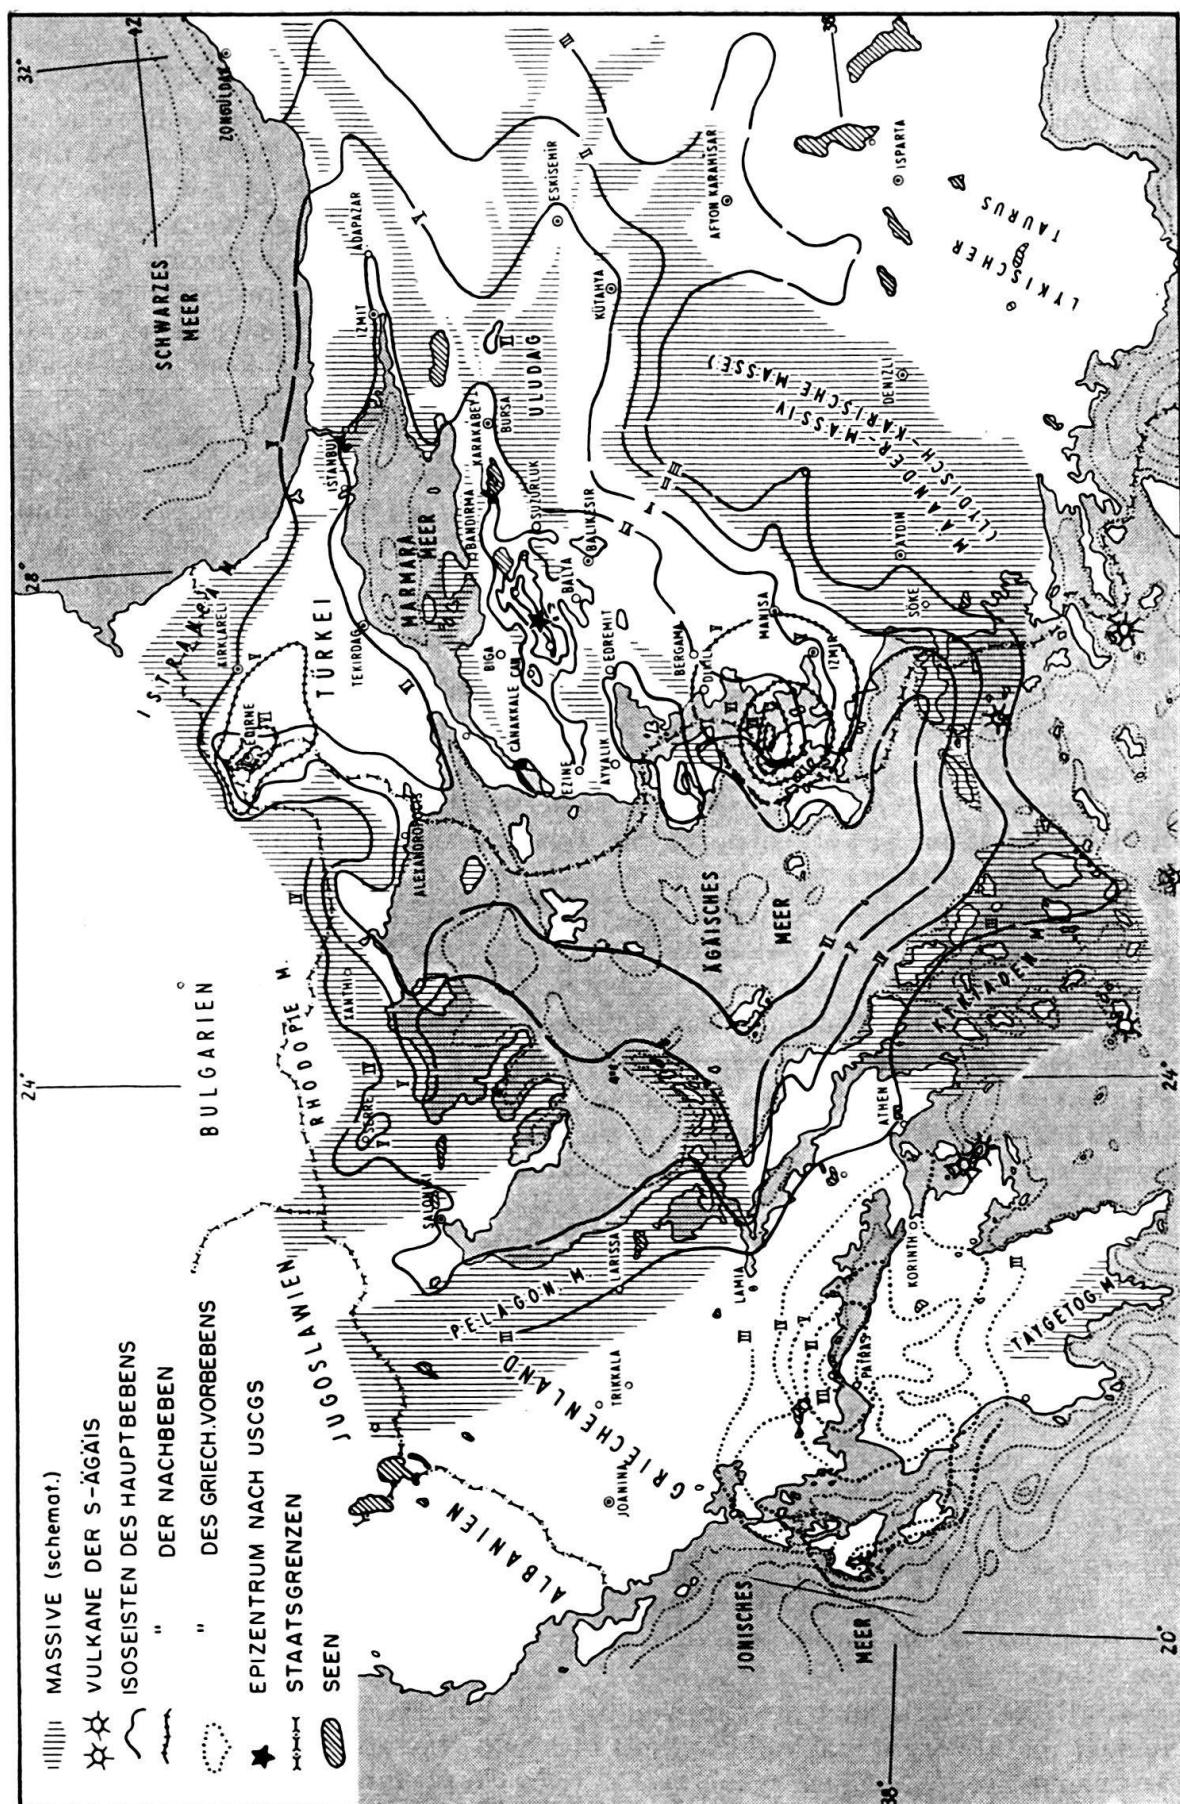
Fig. 3. Isoseistenkarte des nordwestanatolischen Bebens vom 18. März 1953 (Legende auf Karte), der Nachbeben von Karaburun und Edirne, sowie des griechischen Bebens vom 4. März 1953. Maßstab 1:6000000.

Das Beben von Gönen-Yenice wurde in einem Umkreis von mindestens 200 km z. T. sehr heftig gespürt (Fig. 3), so in Istanbul, wo sogar noch vereinzelt Schaden entstanden ist (Risse auf Baufugen im neuen Gebäude der Naturwissenschaftlichen Fakultät der Universität von Istanbul), in Edirne, in Adapazar (östlich des Golfes von İzmit, in İzmir (wo z. T. Panik herrschte), ferner bis an die E-Thrazische Küste von Griechenland und die Sporaden-Inseln: Bebenstärke VI der MERCALLI-SIEBERG-Skala.

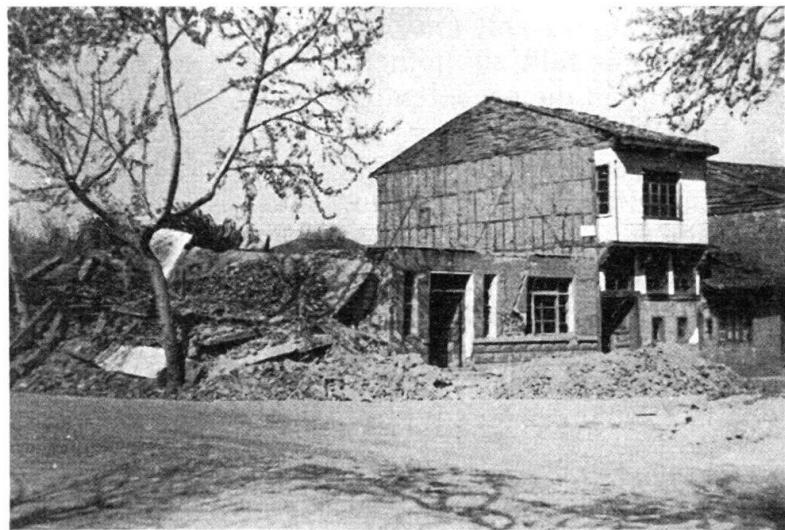
Fig. 4. Bild ungleicher Zerstörung in Gönen, links Backsteinhaus mit horizontalen Betonverstärkungen vollständig eingestürzt.

Haus Mitte: zerstört, aber Backsteinmauern des Erdgeschosses stehengeblieben.

Haus rechts: Holzriegelbau mit Lehmziegelfüllung wenig beschädigt.

In Gönen (vgl. Fig. 4 und 5) sind einzelne Quartiere vollständig zerstört, andere wieder nicht. Das Regierungsgebäude und das Primarschulhaus (beide Backsteinkonstruktionen) sind nicht eingestürzt, aber unbenutzbar, die Mittelschule (Skelett von armiertem Beton) zeigt schwere Beschädigungen an Fenstern, Verputz und Backsteinfüllungen. Viele Backsteinhäuser mit Betonverstärkungen sind eingestürzt, ebenso Holzhäuser und Lehmziegelbauten. Daneben sind sogar zweistöckige Lehmziegelhäuser stehen geblieben, wenn auch z. T. stark beschädigt.

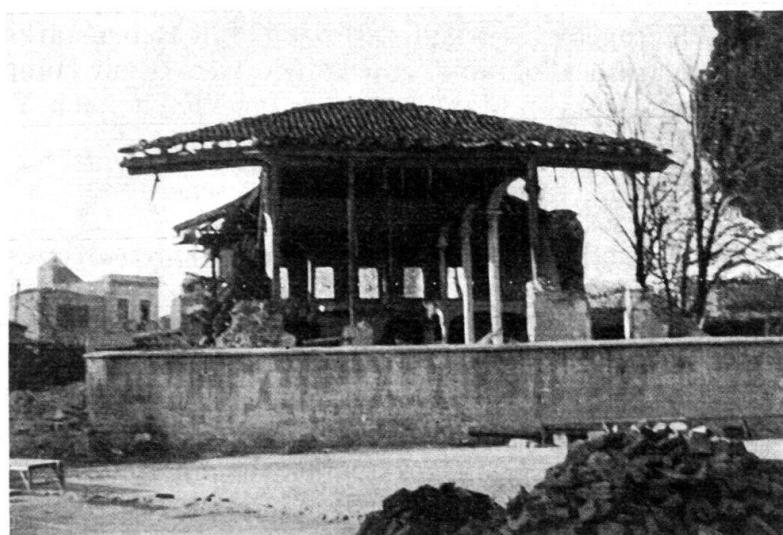
Fig. 5. Moschee in Gönen, schlechte Konstruktion.

Die Mauer (ein Rest davon ist rechts im Hintergrund sichtbar) besteht aus lockerem Stein- und Erdmaterial mit oberflächlichem Verputz. Die Mauer trug ursprünglich das Dach, das jetzt nur noch auf den dünnen hölzernen Ziersäulen ruht.

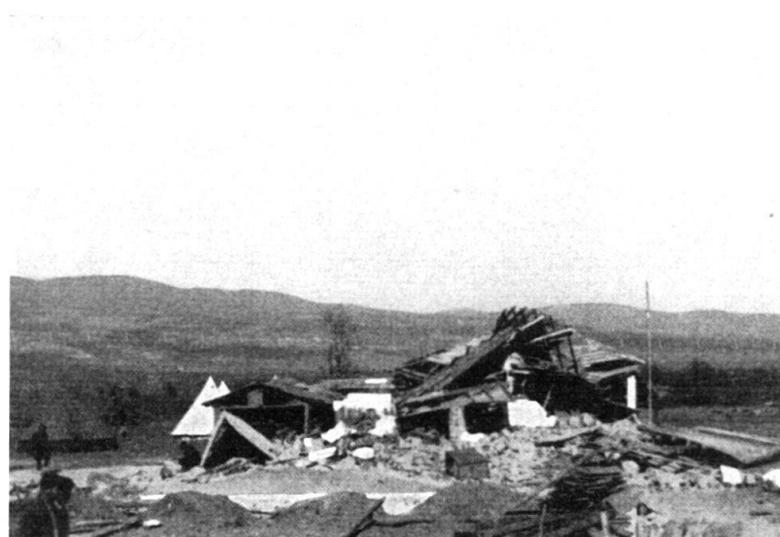
Das typische Zerstörungsbild in der Kernzone sind Diagonalrisse und klaffende Spalten, vor allem deutlich bei reinen Backsteinbauten zu erkennen. Auffallend viele Häuser sind vertikal vollständig zusammengedrückt (Fig. 6), so dass vom ganzen Haus oft nichts mehr zu sehen war als das auf dem Boden ruhende Dach.

All dies zeigt deutlich, dass hier der zerstörende Stoss von unten erfolgte.

Fig. 6. Bild der Zerstörung in Yenice. Epizentralgebiet, zerstörender Stoss von unten.

Yenice (vgl. Fig. 6) ist ein einziger Trümmerhaufen. Die Hauptstrasse war anfänglich überhaupt kaum passierbar. Das Regierungsgebäude (Backstein), das Polizeigebäude, die Primarschule (alle drei Backsteinkonstruktionen) sind nicht eingestürzt aber absolut unbenutzbar. Backsteinhäuser mit Betonverstärkungen, Holz- und Lehmziegelkonstruktionen sind gleicherweise zerstört. Ein einziges Backsteinhaus mit horizontalen Betonverstärkungen ist stehen geblieben ohne überhaupt Risse zu erhalten. Der einzige Unterschied in der Konstruktion gegenüber

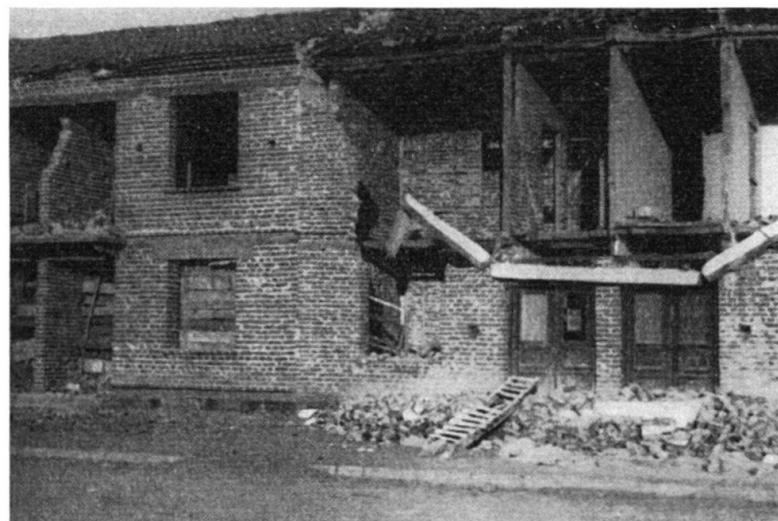
Hier sind oft senkrechte Risse zu beobachten. Die senkrecht zur Richtung Çan-Yenice (Epizentralgebiet) orientierten Wände sind eingestürzt, Dächer in derselben Richtung seitwärts verschoben (Stoss von der Seite).

Fig. 7. Backsteinhäuser in Çan mit horizontalen Betonverstärkungen, Stoß von seitwärts zerstörend, senkrecht zur Stoßrichtung orientierte Wände eingestürzt.

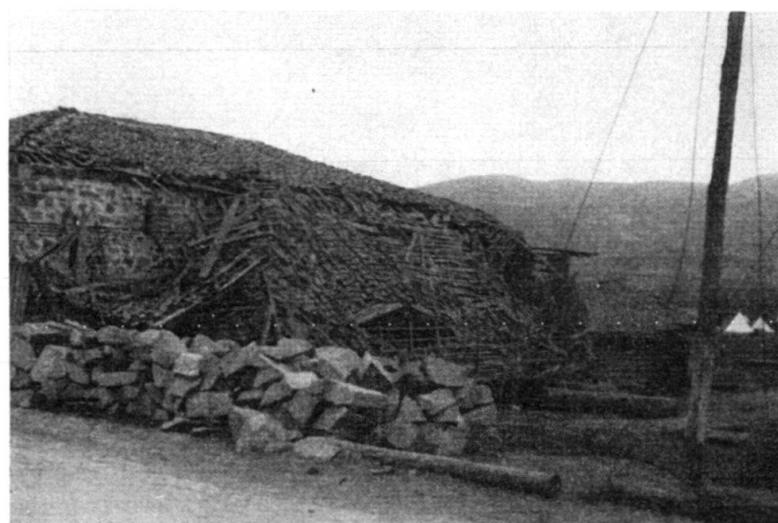
Fig. 8. Gemischte Konstruktion in Çan, seitwärts gestürzt.

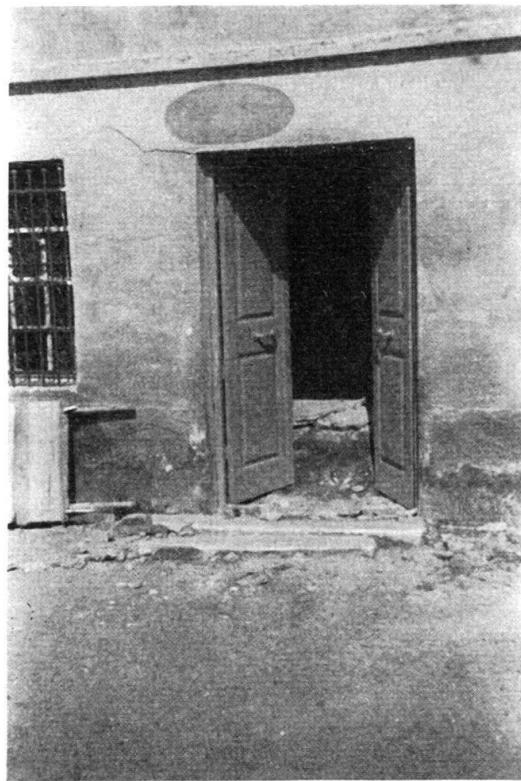
Sand (eventuell auch noch Torf). Die Beschädigungen sind sehr schwer. Das typischste Bild bietet das Schulhaus, dessen Mauern als Ganzes in den Sandboden eingerammt wurden (Fig. 9).

Fig. 9. Primarschulhaus in Salur (nordwestlich von Manyas). Mauer und Freitreppe in den Boden gerammt, Fußboden im Innern relativ zur Umgebung hochgehoben.

Die zwei Treppenstufen wurden auf die gleiche Ebene wie das umgebende Terrain mit heruntergerissen, die Türschwelle ebenfalls, der Innenboden wurde abgerissen und blieb hoch oder wurde noch hoch getrieben, Niveauunterschied ca. 60 cm.

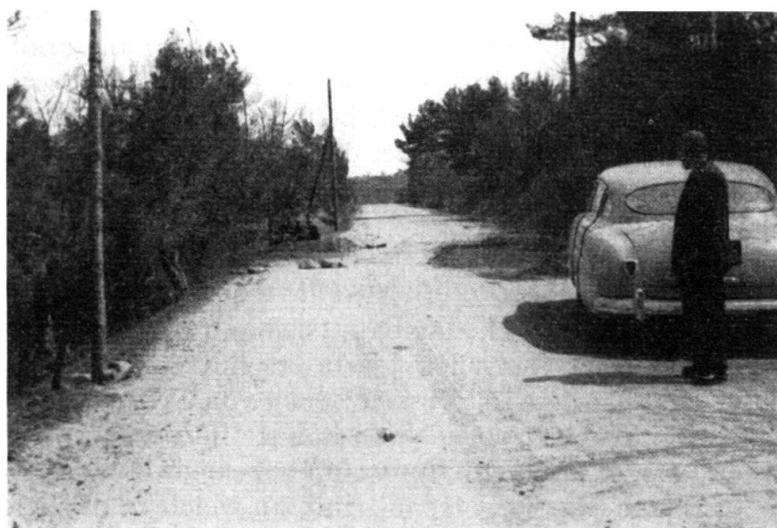
Fig. 10. Verschneidung der Hauptstrasse Balıkesir-Çanakkale im E von Yenice zwischen km 107 und 108 (etwa 200 m östlich km 108). Verschiebungsbetrag mindestens 2,5 m (spitzwinklige Verschneidung). Blick gegen E.

Er beginnt im ENE in vulkanischem Material, kreuzt südlich Gönen die Alluvialebene des Gönen Çay, setzt sich auf der NW-Seite des Tales wieder in vulkanischem Material bis in das Tal von Yenice fort. Dort schneidet er zunächst die Alluvionen des Yenice-Baches, der daselbst einen Knick nach S macht, folgt dann auf der S-Seite des Tales nahe dem Kontakt der Alluvionen mit dem Andesit, lokal auch im letztern drin. Südlich Çakır liegt er wieder in Alluvionen, nahe dem Kontakt. Östlich Seyvan, nach der Überschneidung mit der Hauptstrasse (Fig. 10)

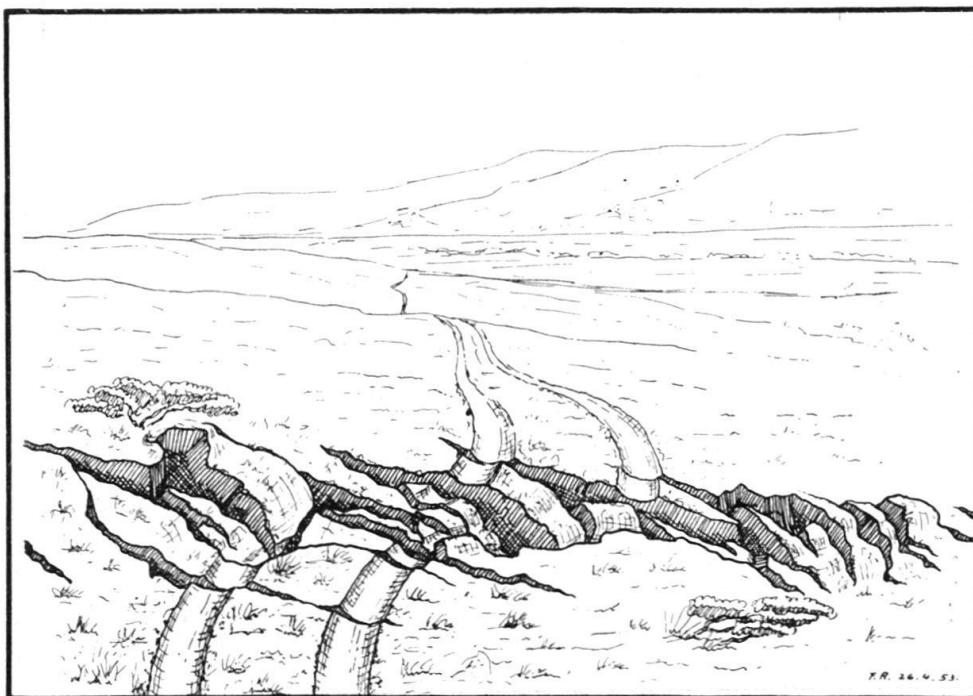
Fig. 11. Ansichtsskizze des Bruches etwa 1 km nordöstlich von Muratlar, Horizontalverschiebung von 1,5 m am Feldweg von Muratlar nach Mayidere. – Blick nach SSE ins Tal des Gönen Çay.

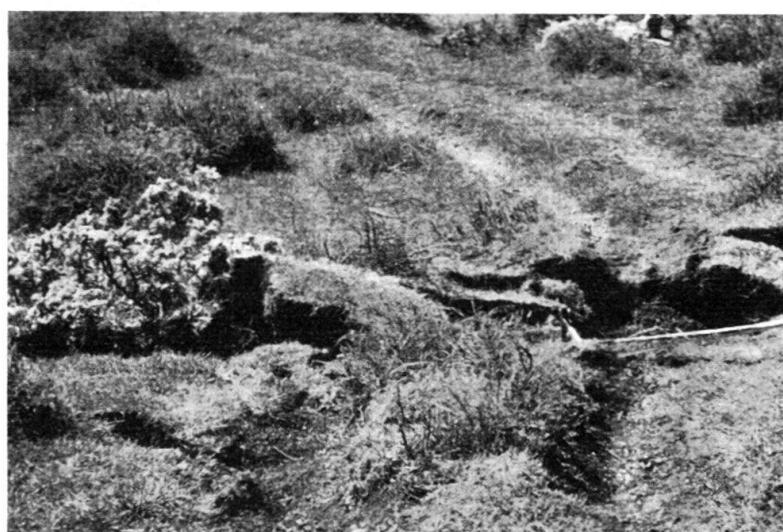
Fig. 12. Versetzung an Feldweg etwa 1 km nordöstlich von Muratlar (südwestlich von Gönen).. Verschiebungsbetrag 1,5 m (vgl. Ansichtsskizze Fig. 11).

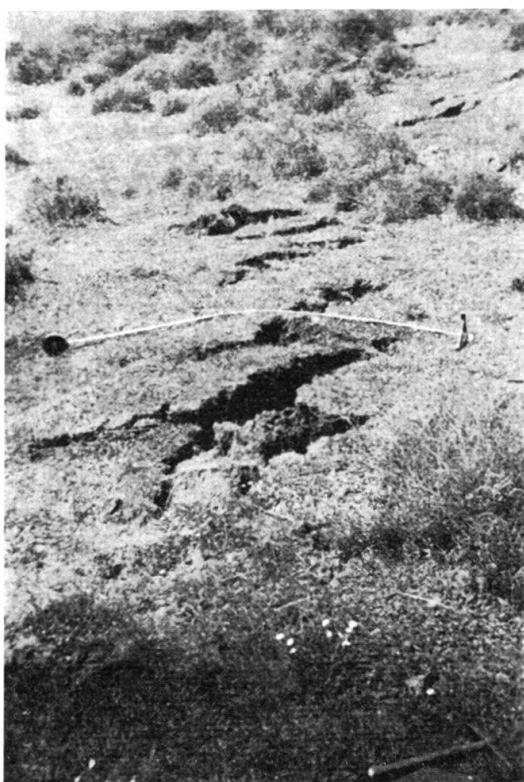
Figur 13

Fig. 13. Risszone nordöstlich Muratlar (südwestlich von Gönen) hier etwa 2 m breit (beachte Messband), offene Risse 20–30 cm. Verschiebungsbetrag etwa 1,5 m, Blick gegen ENE (vgl. Fig. 17a).

Oberfläche (z. B. Alluvionen) in auffallend konstantem Winkelverhältnis zur Hauptrichtung des Bruches stehen und fiederstellig (en échelon) hintereinander gereiht sind. Auch sie sind meist sigmoidal an den Enden abgebogen (Fig. 13, 14 und 17a).

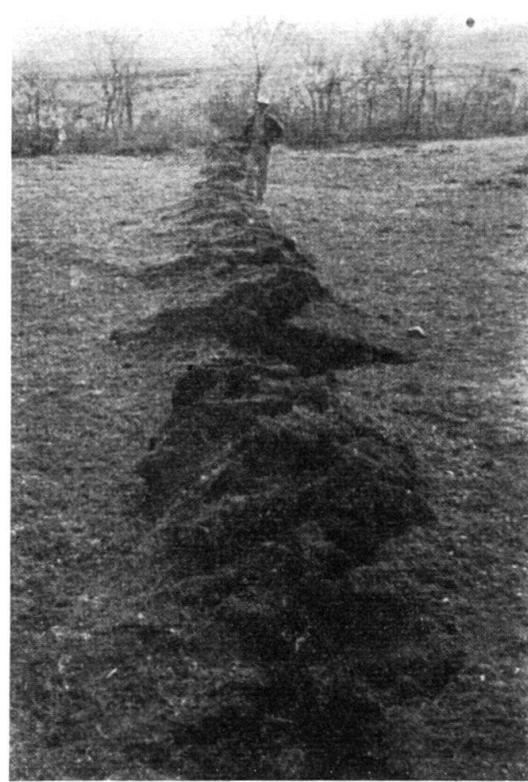
Figur 14

Fig. 14. Rissbildung im Alluvialboden östlich Karacaalan (südwestlich von Gönen) auf dem W-Ufer des Gönen Çay. Blick gegen WSW.

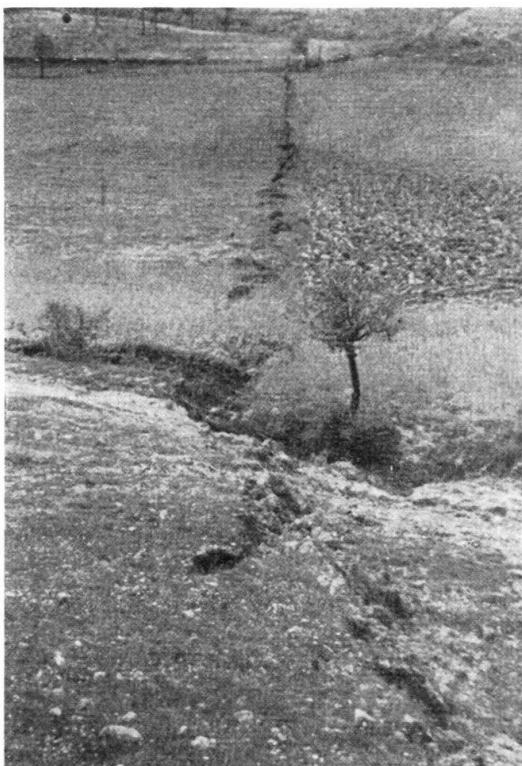
Figur 15

Fig. 15. Bruch mit Verschneidung eines Feldweges im Osten von Seyvan (östlich Yenice), Verschiebungsbetrag 3,5 m. Blick gegen WSW.

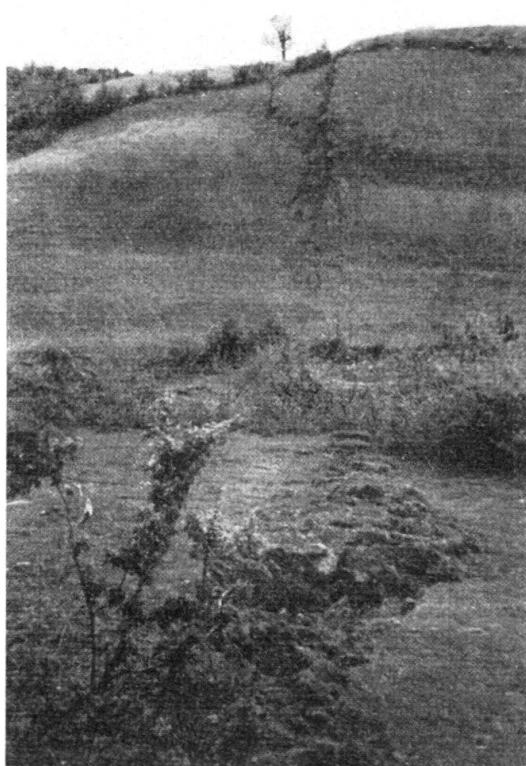
Figur 16

Fig. 16. Bruchverlauf in seinem Verhältnis zur Topographie. Hügel im Anstehenden. Stufenbildung als Folge horizontaler Blattverscherung. Blick gegen WSW. Vgl. Photo Fig. 15, die auf der Rückseite des Hügels (Fig. 16) gegen WSW anschliesst.

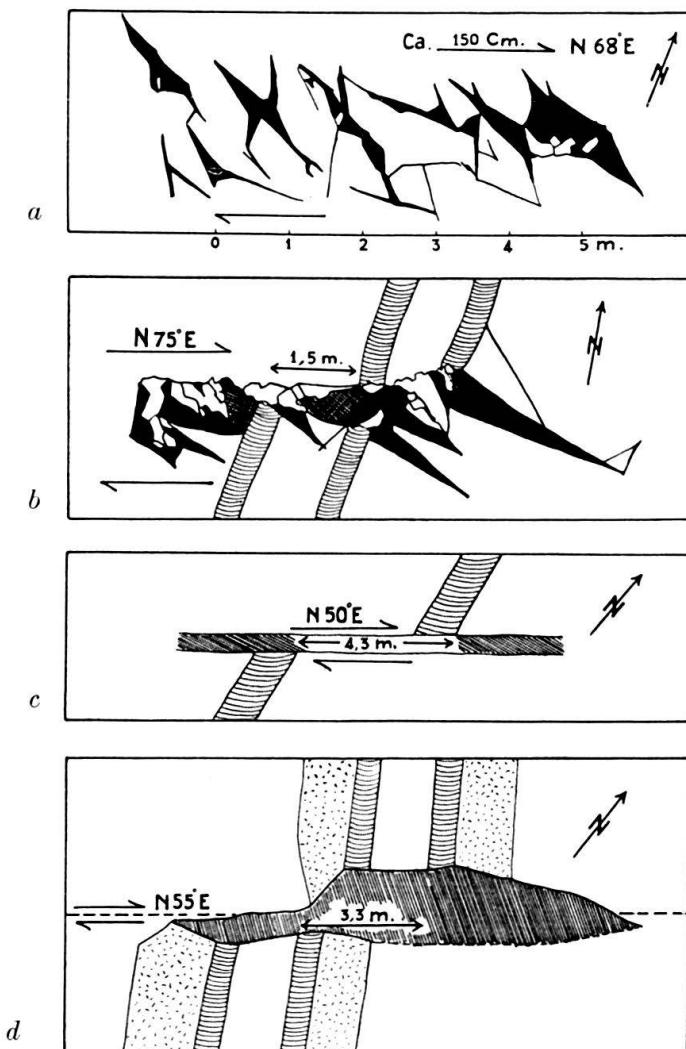
Fig. 17. Planaufnahmen der Spaltenbildung mit seitlichen Verschiebungsbeträgen (in grossem Maßstab). – *a* Spaltenbildung 1 km NE Muratlar SW Gönen, *b* Spaltenbildung mit Horizontalverschiebung an einem Feldweg bei Muratlar. Vgl. Fig. 11. *c* Horizontalverschiebung an Feldweg etwa 1,5 km E von Seyvan (bei Yenice). – Maximalbetrag: 4,3 m. *d* Horizontalverschiebung an Feldweg E Seyvan, S der Hauptstrasse Balikesir-Çanakkale (ungefähr S km 108).
