Zeitschrift:	Eclogae Geologicae Helvetiae
Herausgeber:	Schweizerische Geologische Gesellschaft
Band:	58 (1965)
Heft:	1
Artikel:	Das Renggloch als geologisches Phänomen und als Beispiel einer frühen Wildbach-Korrektion
Autor:	Roesli, Franz
DOI:	https://doi.org/10.5169/seals-163260

Das Renggloch als geologisches Phänomen und als Beispiel einer frühen Wildbach-Korrektion

Von Franz Roesli (Luzern)

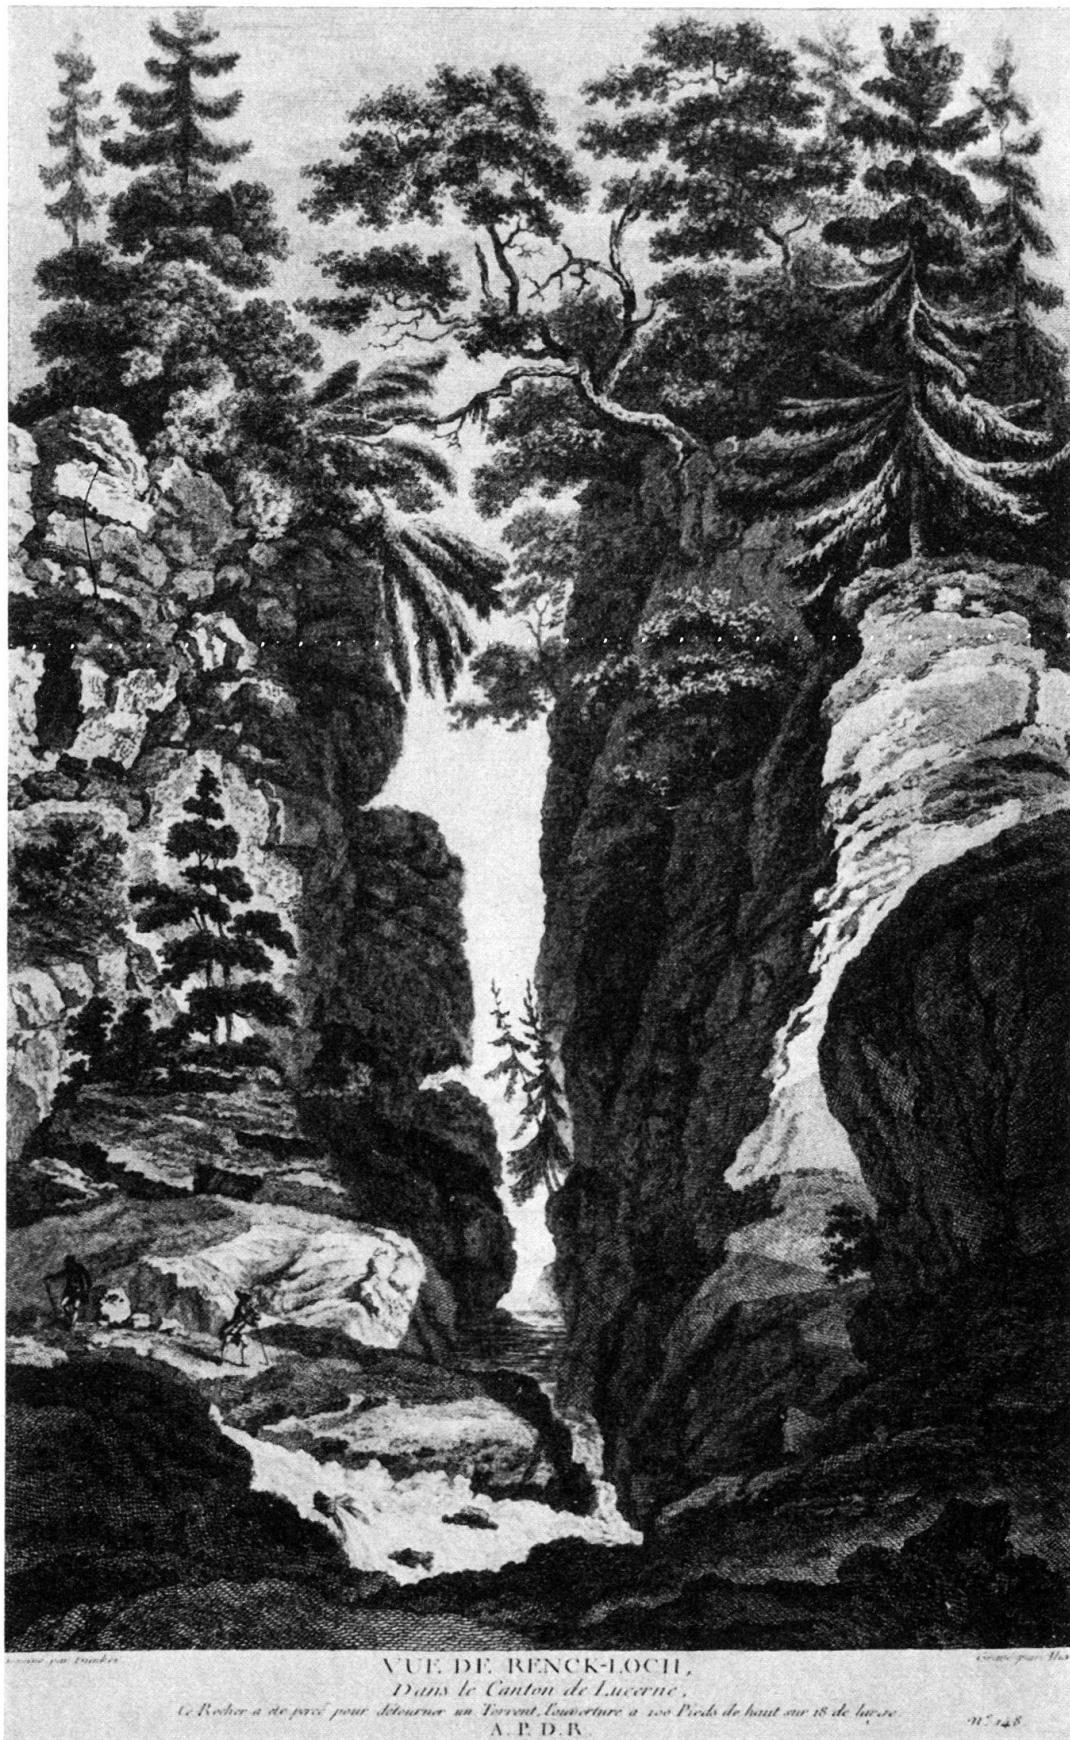
Fig. 1. Ansicht des Rengglochs von Süden. Stich von Dunker, aus Zurlauben-Chronik, Paris 1780.

Es ist nun allerdings, sowohl auf Grund der Abbildung, wie auch aus der beigefügten Notiz der Verdacht nicht ganz von der Hand zu weisen, dass der Künstler überhaupt nicht die volle Ausdehnung der Schlucht erfasst hatte. Dies wäre durchaus verständlich, da auch heute noch von kaum einer einzigen Stelle aus das Ganze überblickbar ist.

Die erwähnten 100 Fuss beziehen sich offensichtlich nur auf den obren, vom Standpunkt des Zeichners aus sichtbaren Teil. Auch die Breite von 18 Fuss betrifft nur die höhere Partie. Hätte er allerdings versucht, an der nicht ganz leicht zugänglichen Stelle seine Nase etwas weiter vorzuwagen, so hätte er sehen müssen, dass wenige Meter bachabwärts nicht nur ein leichtes Gefälle anzunehmen wäre, wie dies die Zeichnung andeutet, sondern dass dort ein mächtiger Wasserfall in eine Tiefe folgt, die ganze 20 m beträgt. Der totale Höhenunterschied von der Strasse, d. h. ungefähr von der höchsten Stelle der auf Fig. 1 rechts oben abgebildeten Schulter bis zur Sohle der Schlucht beträgt etwa 50 m, die Breite unterhalb des Wasserfalls oft nicht viel mehr als 2 bis 3 m.

Der Künstler, beeindruckt von den Leistungen der Technik, hat natürlich diejenige Stelle abgebildet, wo gesprengt worden war, d. h. eben den obren Eingang zur Schlucht, nur wenig oberhalb des Wasserfalls. Er hat wohl geglaubt, dass die ganze Felsenenge, soweit er sie vor sich sah, ausgesprengt worden sei, dass also vor der Sprengung der Renggbach nicht hier durchgeflossen sei, dementsprechend auch die Bemerkung: «pour détourner un torrent».

«Vue de Renck-Loch, dans le Canton de Lucerne, – Ce Rocher a été percé pour détourner un Torrent, l'ouverture a 100 Pieds de haut sur 18 de large» (Fig. 1). Dies ist die Überschrift zu einem alten Stich von DUNKER. «Das Renggloch, Ein durch-gehauener Felsen im Canton Lucern», so heisst es bei einem andern der recht zahlreichen Stiche über dieselbe Örtlichkeit.

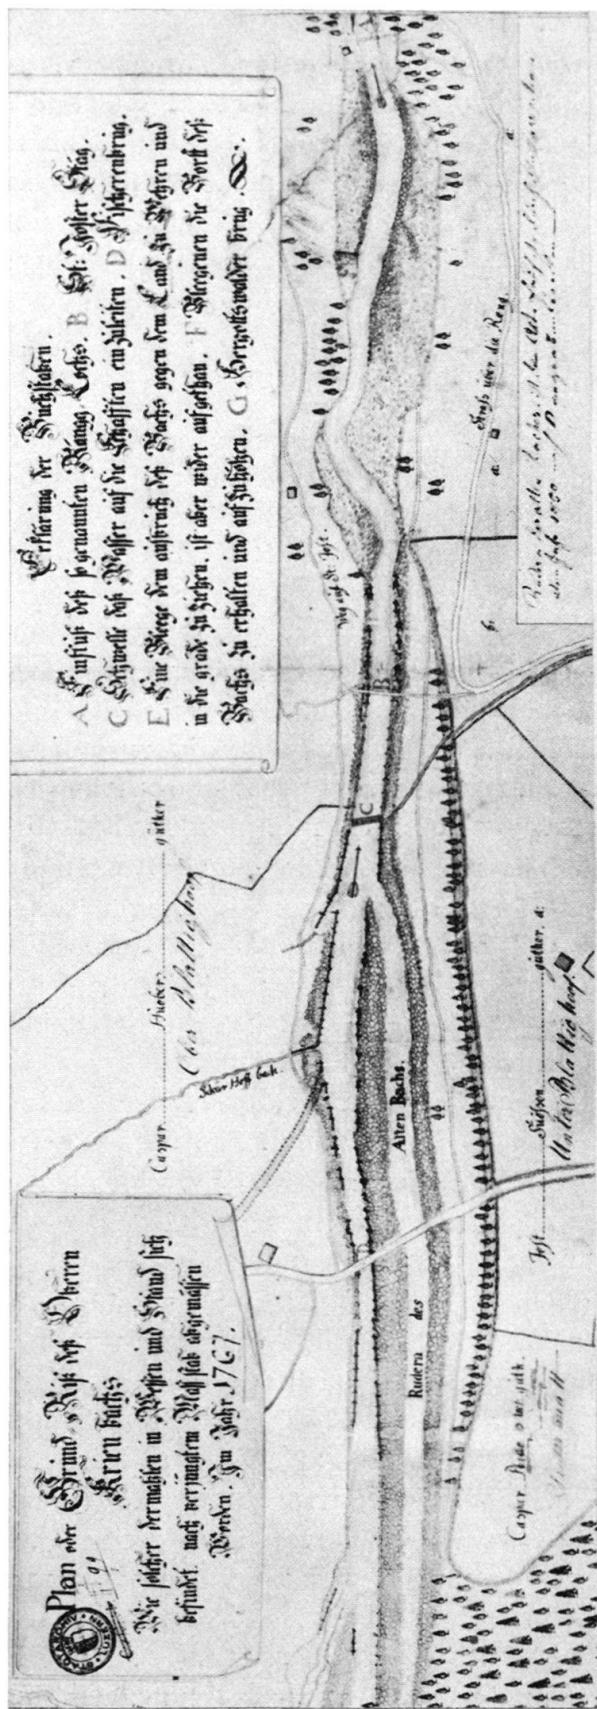
Fig. 3a. Plan SCHERER von 1767 (nördl. Abschnitt).

Der damalige Zustand der Verbauung wurde im Jahre 1767 auf einem Plan von F. J. SCHERER festgehalten (Fig. 3a). Nach diesen Arbeiten geben uns die Akten für ein halbes Jahrhundert nur von gelegentlichen Ausbesserungen der Wuhren Kunde.

Fig. 3b. Plan STIRNIMANN von 1880 (ebenfalls nördl. Abschnitt).

Seit 1738 resp. 1741 begann sich die Lage allmählich zum Bessern zu wenden. Noch ging es verschiedene Male haarscharf an einer Katastrophe vorbei, aber schliesslich konnten die Zerstörungen doch auf die Verbauungen und die unmittelbar angrenzenden Gehöfte beschränkt werden, so dass trotz all der Rückschläge MOHR (1840, Seite 13) immerhin schreiben konnte: «seit 102 Jahren blieb das Krienserthal (und damit die Stadt Luzern) von einem eigentlichen Ausbruch dieses Waldstromes verschont.» Anderseits sah sich STIRNIMANN noch vierzig Jahre später (1882, Seite 36) veranlasst, eine recht unsichere Prognose zu stellen, musste er doch zugeben, dass «auch heute noch (1882!) ein Durchbruch des Baches gegen Kriens gar wohl möglich ist...» (Vgl. auch Fig. 3b, Plan STIRNIMANN 1880.)

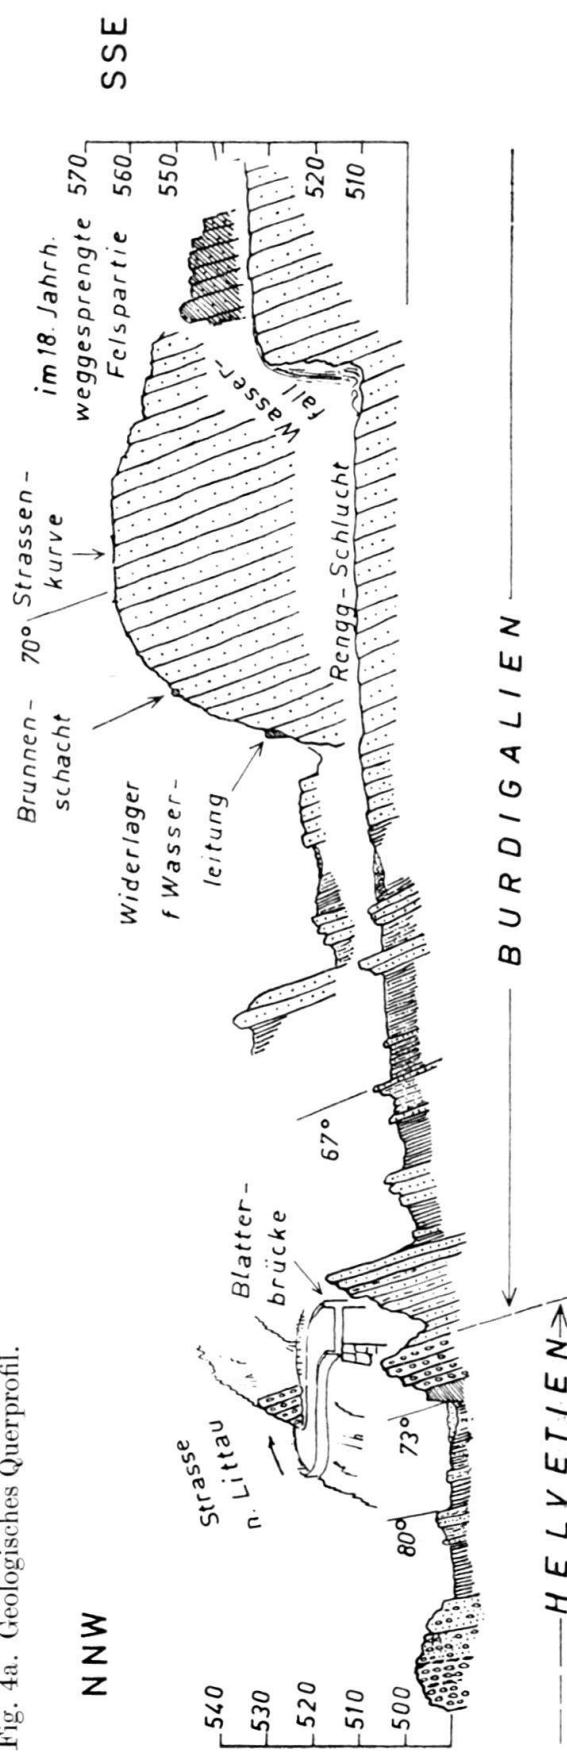
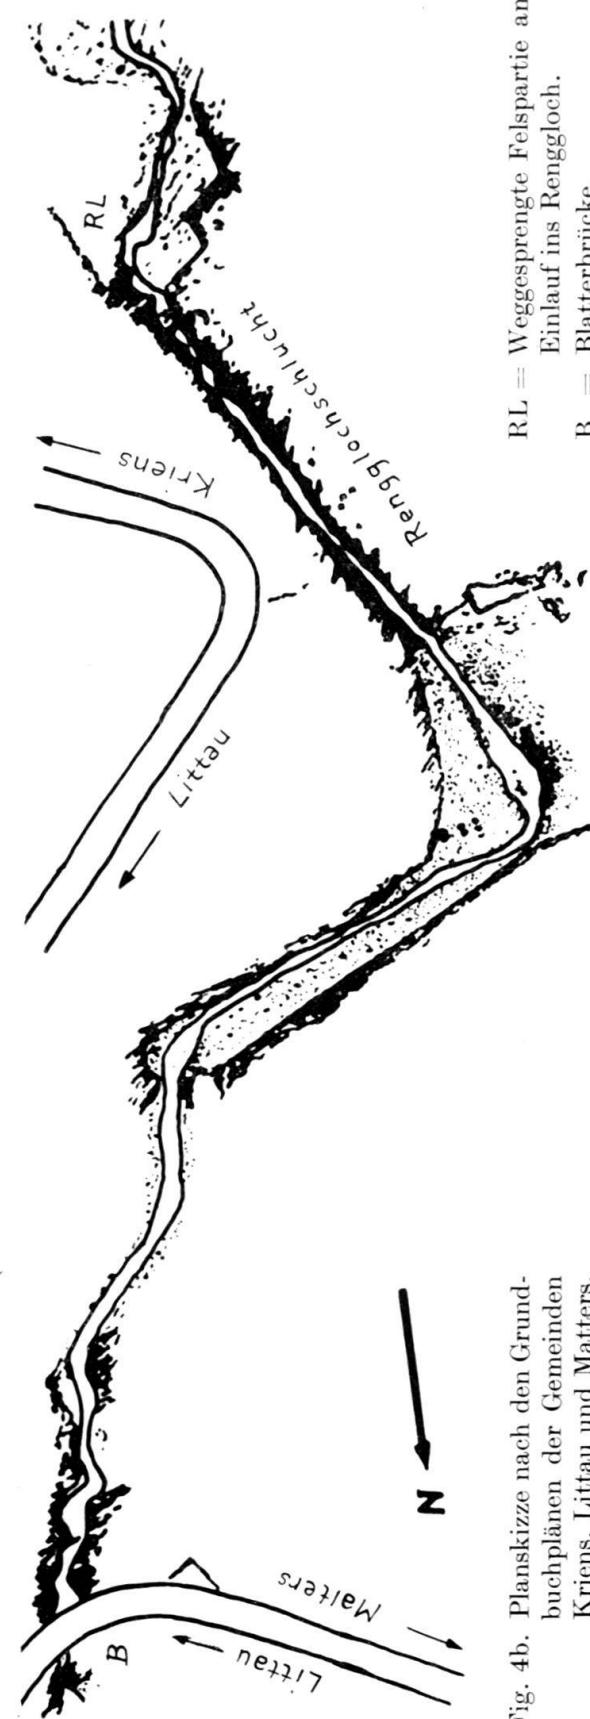
Fig. 4. Der Rengbach zwischen Renggloch und Blatterbrücke.

Der Einlauf des Renggbaches am S-Ende der Schlucht liegt nun aber ganze 20 m höher, also ca. auf Kote 530, und der Bach stürzt hier als mächtiger Wasserfall über eine Überfallkante im steilstehenden Burdigalsandstein s. Fig. 4.

Fig. 4a. Geologisches Querprofil.

Fig. 4b. Planskizze nach den Grundbuchplänen der Gemeinden Kriens, Littau und Mattens.

Anderseits findet man in den oberhalb des Wasserfalls dreieckförmig in den Fels einspringenden Nischen, die auf dem Grundbuchplan deutlich hervortreten (Fig. 4b), noch die Spuren alter Sprenglöcher. Die Grundfläche dieser Nischen beträgt etwas über 300 m² und die Konfiguration des Geländes lässt vermuten, dass hier Fels ungefähr in der Höhe von durchschnittlich etwa 6 m entfernt worden war. Dies würde ziemlich genau dem Ausmass der verbürgten Sprengungen entsprechen. Wenn wir diese Nischen zurückgänzen, so bestehen für den früheren Zustand zwei Möglichkeiten: entweder war hier der Riegel und damit die Überfallskante zum Wasserfall ca. 6 m höher oder der Bach zwängte sich in enger Spalte ungefähr auf der heutigen Höhe der Überfallskante neben dieser Felssmasse vorbei.

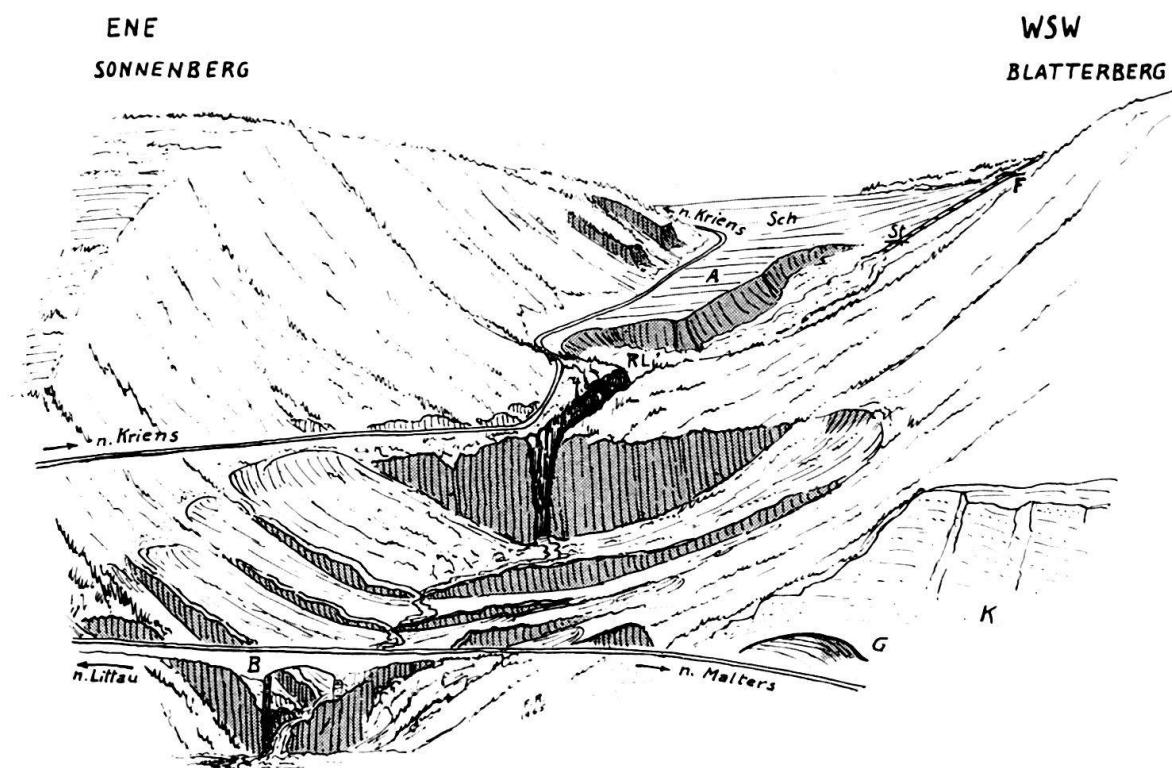
In der Skizze Fig. 5 wurde versucht, diese Verhältnisse schematisch wiederzugeben. Das zentrale Stück, der dickbankige steilgestellte Sandstein der Obern Meeresmolasse macht beinahe den Eindruck einer künstlichen Talsperre. In gewissem Sinne, handelt es sich um eine ähnliche Situation, allerdings in wesentlich grösserem Maßstab, wie bei der Aareschlucht zwischen Innertkirchen und Meiringen. Die Länge der Schlucht beträgt hier im Vergleich zur Aareschlucht etwas weniger als ein Zehntel, die Höhe etwas weniger als ein Drittel.

Fig. 5. Skizze der Rengglochschlucht von Norden gesehen. Legende: Sch = Schuttkegel des Renggbaches zwischen Hergiswalderbrücke und Renggloch, F = Fischerenbrücke, St = Stoleneggsteg, A = Künstliche Auffüllung, RL = Einlauf zum Renggloch, B = Blatterbrücke, G = Gletscherschliff auf Rundhöcker, K = Kiesgrube (Stauschotter).

Die enge Schlucht des Rengglochs stellt geologisch ein recht eigenartiges Phänomen dar: In die WSW-ENE streichende Rippe, die den N-Schenkel der nördlichsten Molasse-Antiklinale (Burdigal) aufbaut, ist hier zwischen dem Sonnenberg im E und dem Blatterberg im W das Quertal des Renggbaches eingeschnitten. Dieses sehr kurze Talstück hat, wenn wir zunächst von der eigentlichen Schlucht absehen, einen muldenartigen Querschnitt. Dieser weist am Kamm eine Breite von etwas über 1 km und eine Tiefe von ca. 240 m auf, gemessen von der Kammhöhe (ca. 800 m) bis zur Rengglochstrasse auf Kote 560 (an der scharfen Strassenkurve über dem Renggloch). In dieses muldenartige Querprofil ist nun ganz abrupt eine enge und tiefe Schlucht eingeschnitten, morphologisch ein gegenüber dem obern Taleinschnitt durchaus fremd anmutendes Element (Fig. 5).
