**Zeitschrift:** Eclogae Geologicae Helvetiae

**Band:** 75 (1982)

Autor: Huber, Andreas

# Felsbewegungen und Uferabbrüche an Schweizer Seen, ihre Ursachen und Auswirkungen

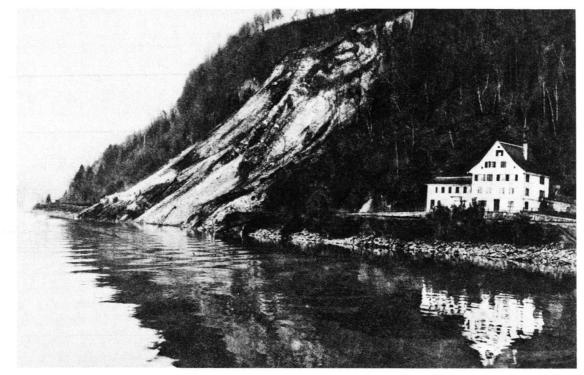
Fig. 4. Felsrutschung (Schlipfsturz) bei Mühletal am Walensee im Jahr 1924; gesamte Masse der beiden Rutschungen:  $200\,000-300\,000$  m³.

Datum Zeit	Ort See	Bewegungsart Ausmasse	Ursachen	Auswirkungen	Literatur (NZZ = Neue Zürcher Ztg.)
8.11.1924 8.30 Uhr 11.11.1924 4.15 Uhr	Mühletal Walensee	2 Felsrutschungen 30000 m³ 120 m Breite 300000 m³ 180 m Breite	Nasse Witterung Bergwerk einer Zementfabrik, Erdbeben	8 bis 9 m hohe Schwallwellen bei Mühletal, Unterbruch der Bahnlinie während 4 Monaten	NZZ 1924, 10.11. bis 10.12.

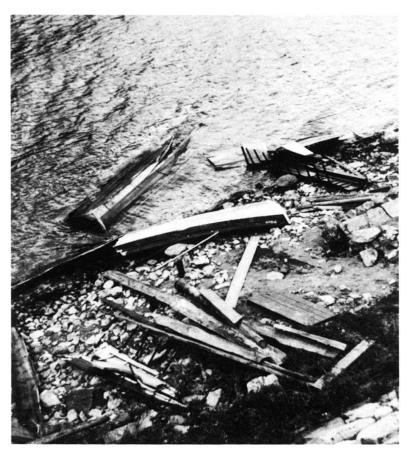
Fig. 5. Zertrümmerte Boote bei Mühlehorn infolge des Felssturzes bei Quinten 1946 (Die Weltwoche, Bildarchiv).

Grundsätzlich wird zwischen fallender und gleitender Bewegung der Felsmassen unterschieden. Die Felsbewegungen werden dementsprechend in Felsstürze (Fallstürze) und in Felsrutschungen (Schlipfstürze) eingeteilt. Eine feinere Einteilung der Typen von Terrainbewegungen findet sich in WINTERHALTER et al. (1964). Bei den Ursachen stehen menschliche Eingriffe im Vordergrund. Meistens hängt das Ereignis direkt oder indirekt mit dem Betrieb eines Steinbruchs oder eines Bergwerks zusammen. Die rege Bautätigkeit, insbesondere die Trassierung von Eisenbahnlinien und Strassen, liess die Nachfrage nach frostbeständigem Hartschotter anwachsen. In der Folge entstanden an verschiedenen Orten, so auch an Seeufern, Steinbrüche für den Abbau von Kieselkalk (Fig. 3). Mit der Ausbeutung des Gesteins ist oft eine Schwächung der Hangstabilität und eine Erhöhung des Felssturzrisikos verbunden. Sprengungen, Frost, Temperaturschwankungen und Erdbeben verminderten den Zusammenhalt des Felsgefüges, bis es zum Absturz meist grosser Gesteinsmassen kam. Teilweise tauchten diese in den See ein. Am Alpnachersee (1931) und in Mühletal (1924) (Fig. 4) gingen in Zeitabständen von mehreren Tagen je zwei Stürze nieder. Das Ausmass des zweiten Sturzes war jeweils um eine Zehnerpotenz grösser als dasjenige des ersten. Die durch die Gesteinsmassen und die überflutenden Schwallwellen angerichteten Sachschäden waren beträchtlich (Fig. 5 und 6). Was schwerer wiegt: In zwei Fällen waren auch Menschenleben zu beklagen.

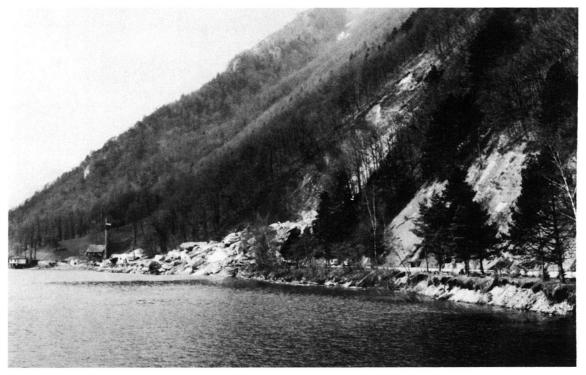
Fig. 6. Uferschäden bei Fallenbach/Gersau, herrührend von der Schwallwelle, welche 1982 durch einen Felsrutsch (im Hintergrund) ausgelöst wurde.

13.4.1982 23.15 Uhr	Fallenbach/ Gersau Vierwald- stättersee	Felsrutschung 70000 m³	Steinbruch (stillgelegt); nicht sichtbare Klüfte in den zum See fallenden Gesteinsschichten	Strasse Brunnen-Gersau während I Monat unterbrochen, Uferschäden durch die ausgelöste Schwallwelle, Wasser drang über die Strasse in die Wirtstube des Restaurant «Fallenbach», Wellenhöhe entlang dem Ufer 3-4 m	Tagesanzeiger 1982, 13.4.
