Zeitschrift:	Eclogae Geologicae Helvetiae
Herausgeber:	Schweizerische Geologische Gesellschaft
Band:	75 (1982)
Heft:	3
Artikel:	Felsbewegungen und Uferabbrüche an Schweizer Seen, ihre Ursachen und Auswirkungen
Autor:	Huber, Andreas
DOI:	https://doi.org/10.5169/seals-165242

Eclogae geol. Helv.	Vol. 75/3	Seiten 563–578	8 Textfiguren und 1 Tabelle	Basel, November 1982
---------------------	-----------	----------------	--------------------------------	----------------------

Felsbewegungen und Uferabbrüche an Schweizer Seen, ihre Ursachen und Auswirkungen

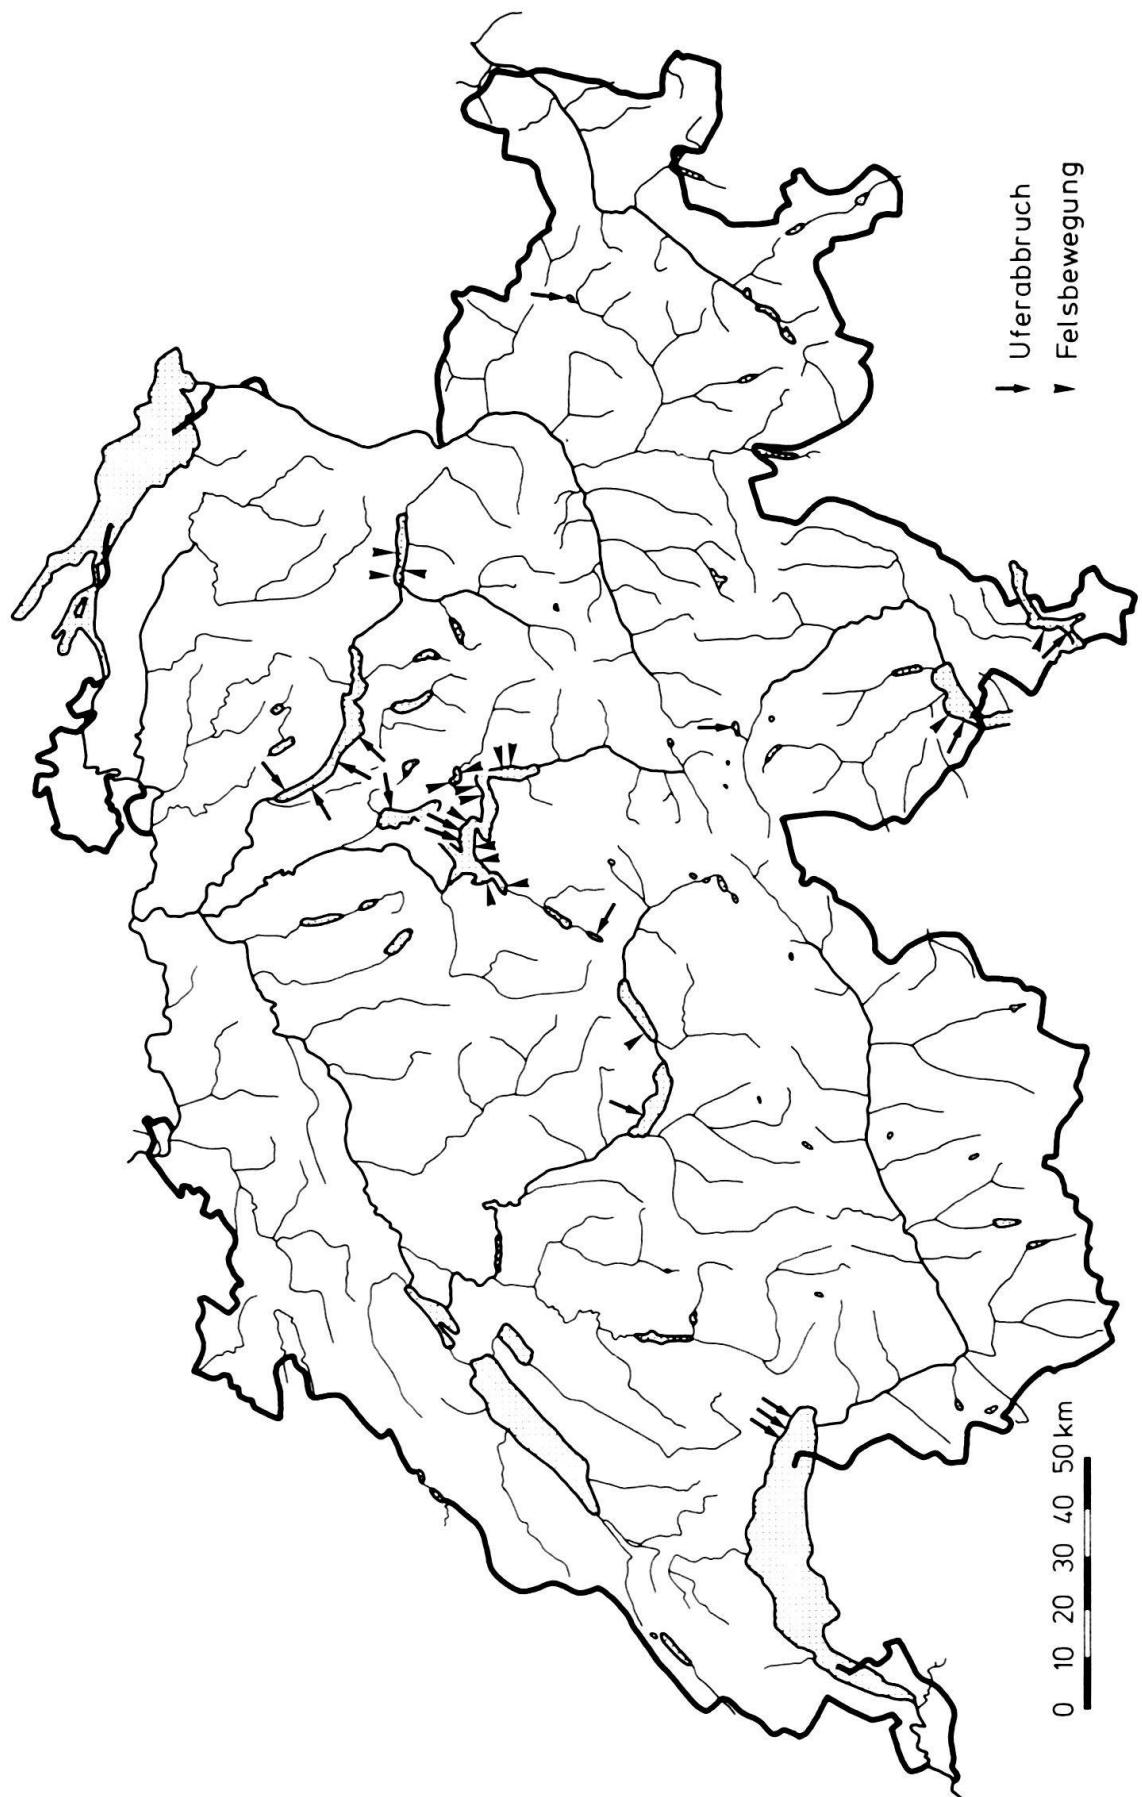
Fig. 2. Lage der Felsstürze und Uferabbrüche an Schweizer Seen.

Die schweizerische Vergangenheit ist reich an derartigen Ereignissen. Einen Überblick über Datum und Ort von über 40 bekannten Felsbewegungen und Uferabbrüchen bis zurück ins 15. Jahrhundert geben die Tabelle und Figur 2. Diese Zusammenstellung kann nicht lückenlos sein. Frühe Ereignisse und solche ohne nennenswerte Folgen fehlen teilweise. Bewegungsarten, Ursachen und Auswirkungen sind zugunsten einer übersichtlichen Tabelle auf Stichworte beschränkt. Mehr darüber enthalten Literatur und Presseberichte.

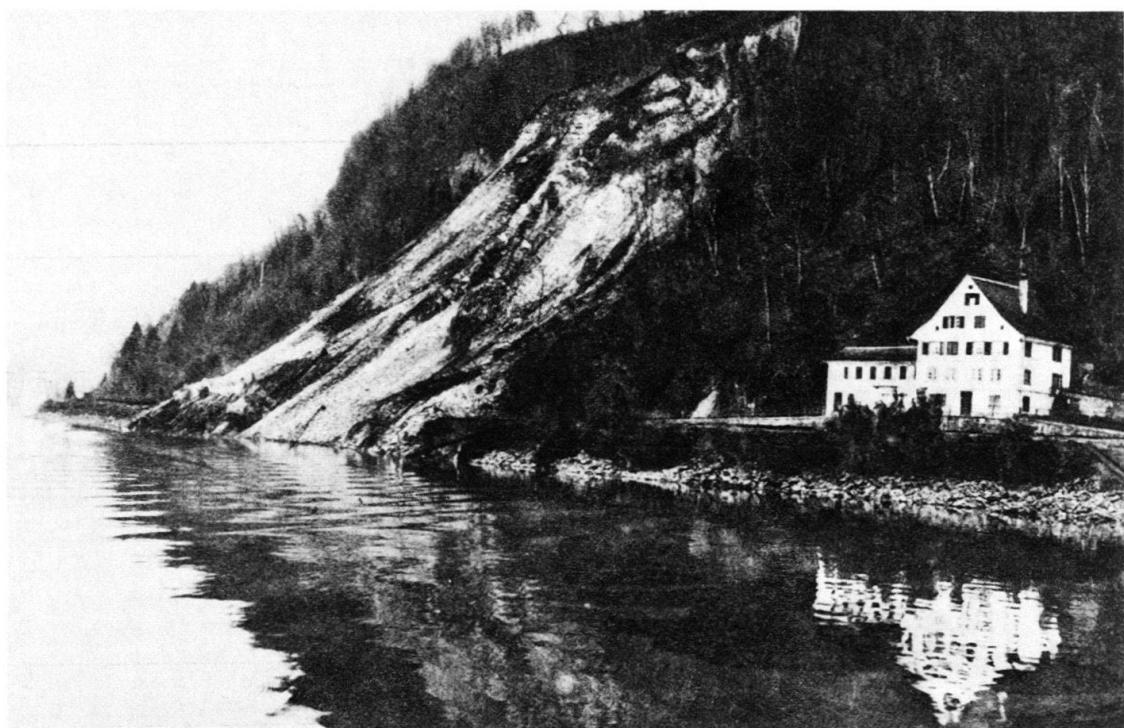
Fig. 4. Felsrutschung (Schlipfsturz) bei Mühletal am Walensee im Jahr 1924; gesamte Masse der beiden Rutschungen: 200000–300000 m³.

Datum Zeit	Ort See	Bewegungsart Ausmasse	Ursachen	Auswirkungen	Literatur (NZZ = Neue Zürcher Ztg.)
8.11.1924 8.30 Uhr	Mühletal Walensee	2 Felsrutschungen 30000 m ³	Nasse Witterung Bergwerk einer Zementfabrik, Erdbeben	8 bis 9 m hohe Schwallwellen bei Mühletal, Unterbruch der Bahnlinie während 4 Monaten	NZZ 1924, 10.11. bis 10.12.

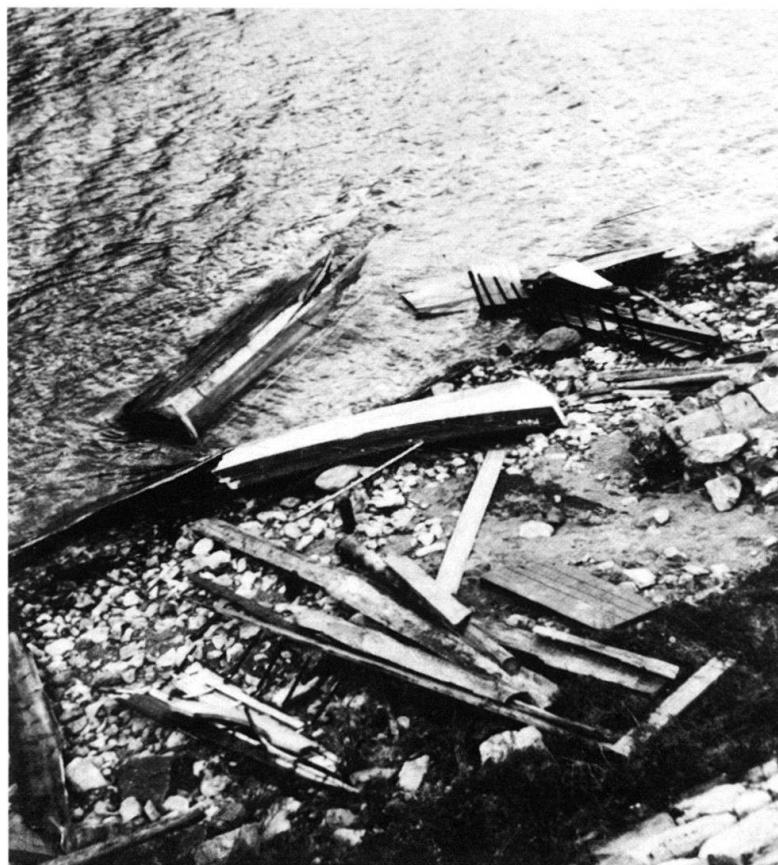
Fig. 5. Zertrümmerte Boote bei Mühlhorn infolge des Felssturzes bei Quinten 1946 (Die Weltwoche, Bildarchiv).

3.9.1946 10.30 Uhr	Quinten Walensee	Felssturz 300000 m ³	Steinbruch, nicht sichtbare Klüfte	5-6 m hohe Schwallwelle in Mühletal, Tod einer Frau durch Ertrinken,	NZZ 1946, 4.9., 5.9.

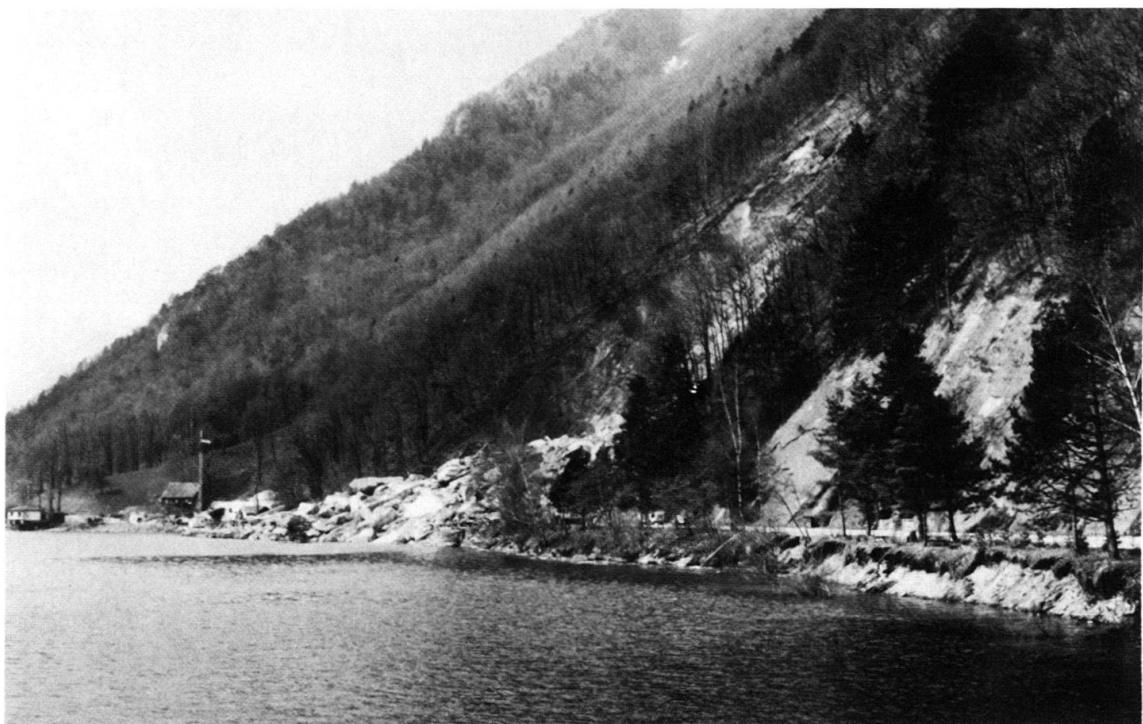
Fig. 6. Uferschäden bei Fallenbach/Gersau, herrührend von der Schwallwelle, welche 1982 durch einen Felsrutsch (im Hintergrund) ausgelöst wurde.

13.4.1982 23.15 Uhr	Fallenbach/ Gersau Vierwald- stättersee	Felsrutschung 70000 m ³	Steinbruch (stillgelegt); nicht sichtbare Klüfte in den zum See fallenden Gesteinsschichten	Strasse Weggis–Vitznau während 3 Tagen unterbrochen, ein Teil des Sturzes fiel in den See	NZZ 1982, 27.7., 31.8., 1.8.
