| <b>Zeitschrift:</b> | Eclogae Geologicae Helvetiae |
| <b>Herausgeber:</b> | Schweizerische Geologische Gesellschaft |

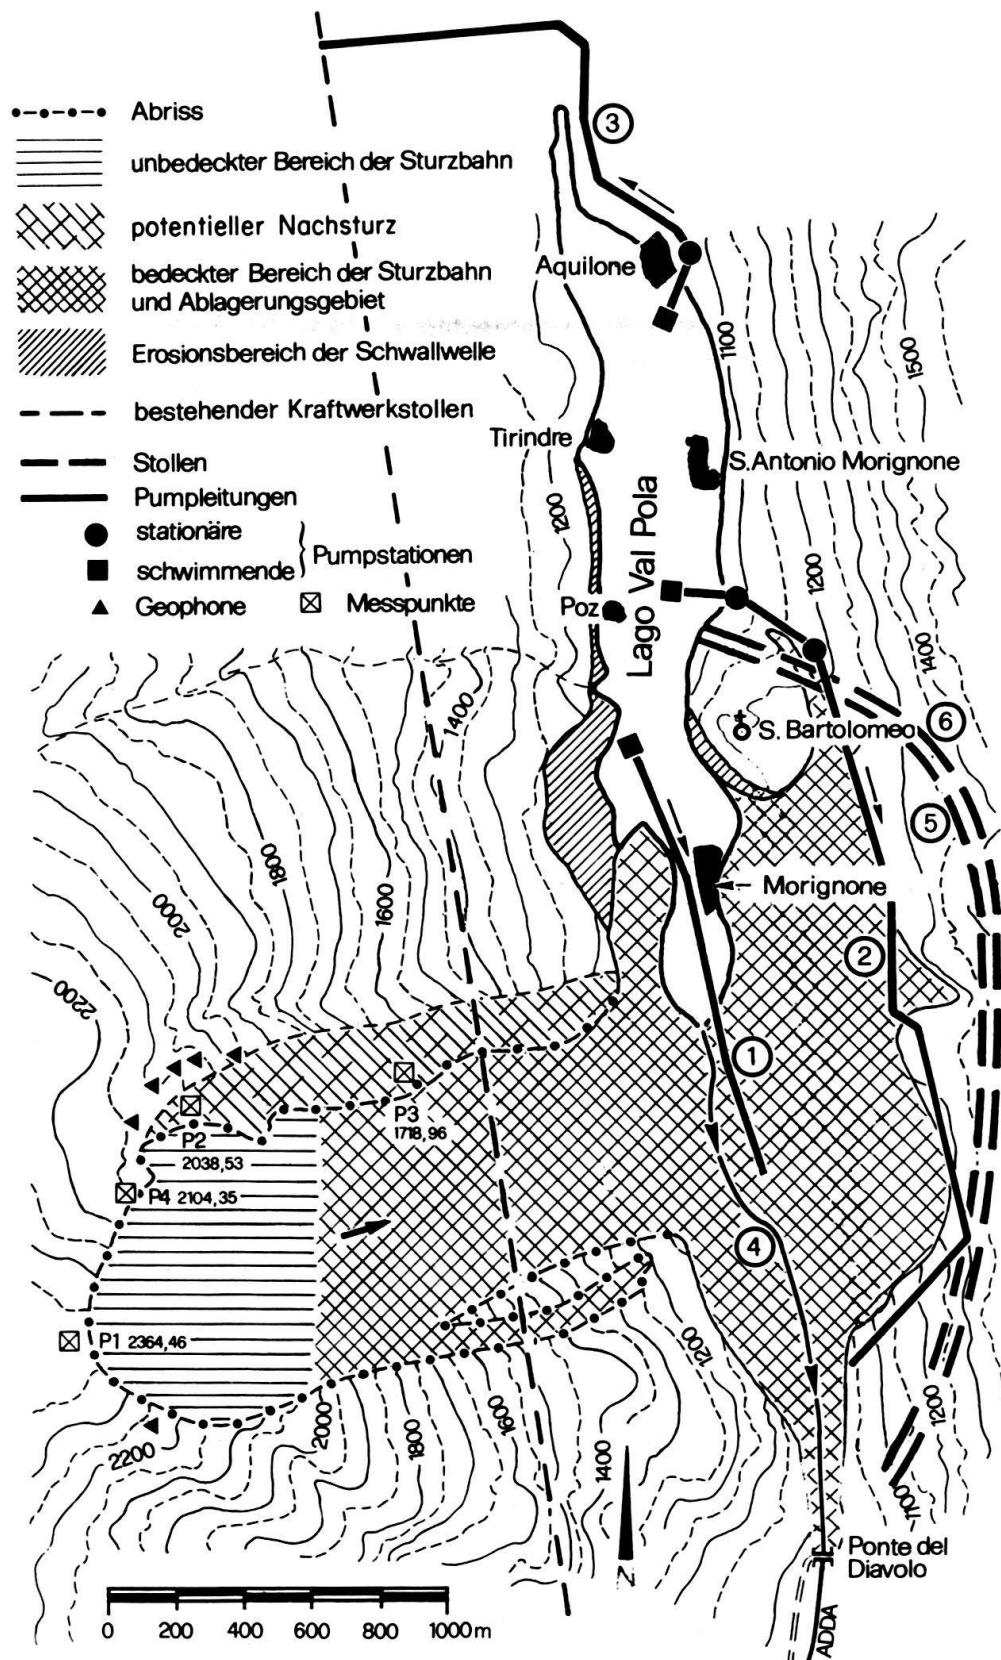
Fig. 5. Situation des Bergsturzgebietes mit Bergsturzsee, Stadium im September 1987. Das Dorf Morignione liegt unter den Schuttmassen, die übrigen Siedlungen wurden durch die Schwallwelle verwüstet und zerstört. 1: Pumpanlage 1; 2: Pumpanlage 2; 3: Pumpanlage 3; 4: Überlaufgerinne, 5: Umleitstollen 1 (Projekt), 6: Umleitstollen 2 (Projekt).

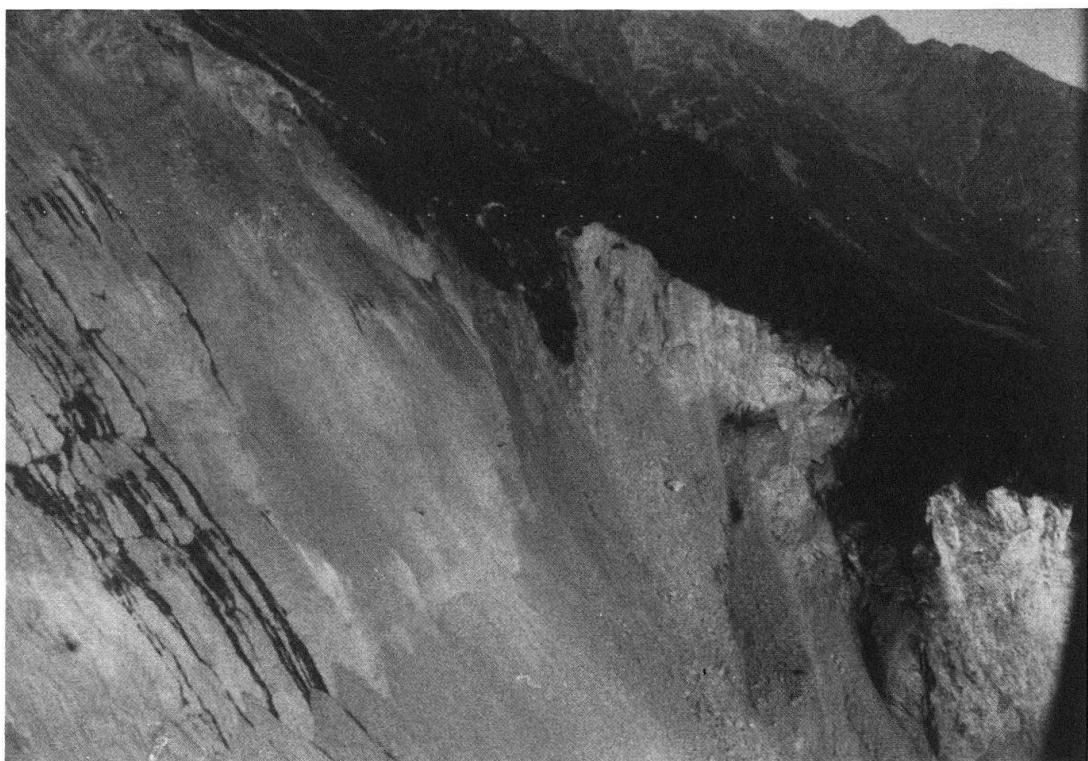
Fig. 10. Auf der linken Seite des Abrissgebietes befindet sich noch eine instabile Felsmasse, die auf 2 Mio m<sup>3</sup> geschätzt wird und in den See abstürzen könnte. Aufnahme: 17.9.87.
