Zeitschrift: Eclogae Geologicae Helvetiae
Herausgeber: Schweizerische Geologische Gesellschaft
Band: 85 (1992)
Heft: 2

Artikel: Der Val Pola Bergsturz im oberen Veltlin vom 28. Juni 1987
Autor: Huber, Andreas
DOI: <https://doi.org/10.5169/seals-167008>

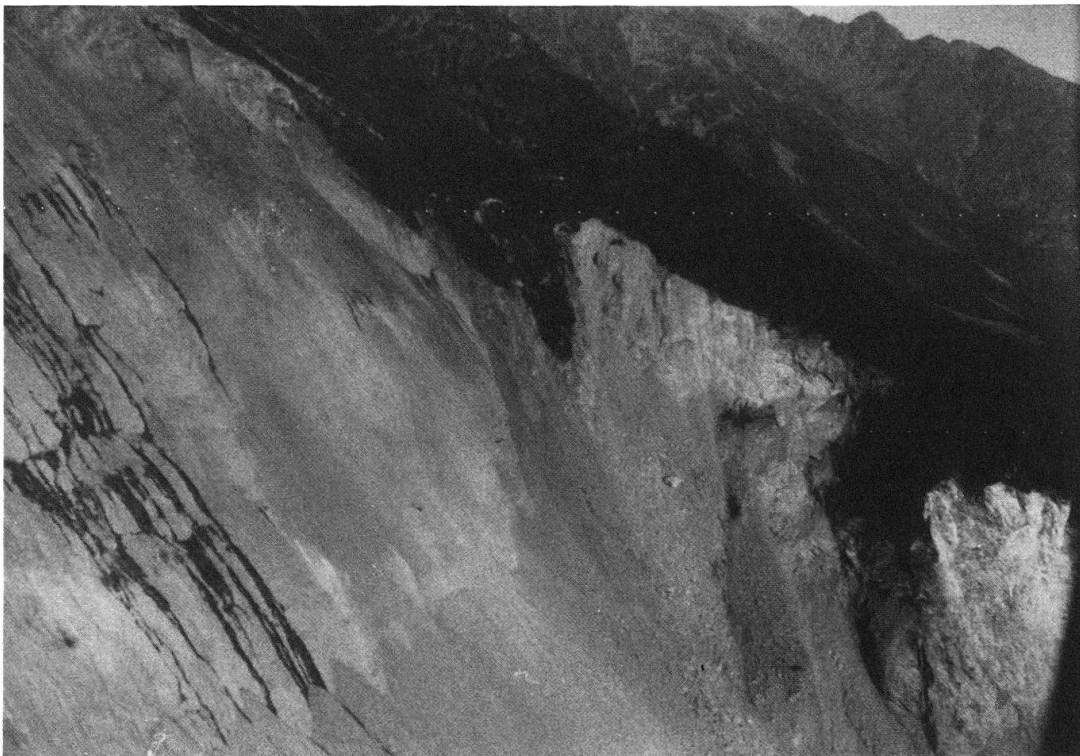
Fig. 10. Auf der linken Seite des Abrissgebietes befindet sich noch eine instabile Felsmasse, die auf 2 Mio m³ geschätzt wird und in den See abstürzen könnte. Aufnahme: 17.9.87.
