**Zeitschrift:** Eclogae Geologicae Helvetiae  
**Herausgeber:** Schweizerische Geologische Gesellschaft  
**Band:** 86 (1993)  
**Heft:** 3

**Artikel:** Die Ereignisse vom 18. April und 9. Mai 1991 bei Randa (VS) : ein atypischer Bergsturz in Raten  
**Autor:** Schindler, Conrad / Cuénod, Yves / Eisenlohr, Thomas  
**DOI:** <https://doi.org/10.5169/seals-167257>

# Die Ereignisse vom 18. April und 9. Mai 1991 bei Randa (VS) – ein atypischer Bergsturz in Raten

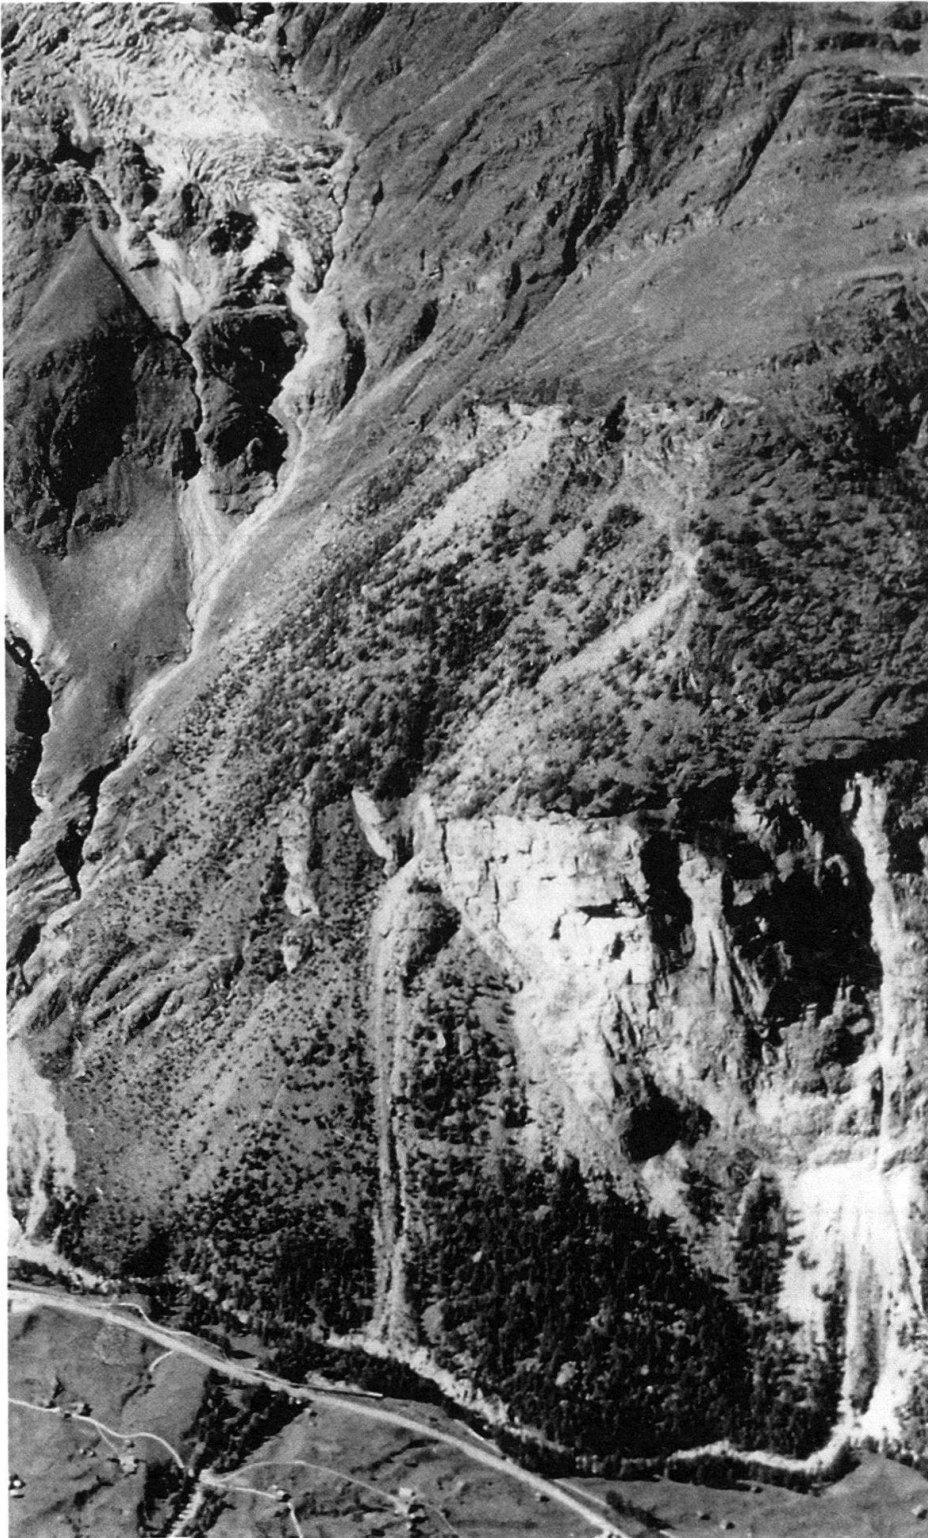
Fig. 4. Zustand des späteren Sturzhanges im Jahre 1972. Im Talgrund der Weiler Lärch, links das Bistal mit der Zunge des Bisgletschers. Die Abrissnische wird nach dem 9. Mai 1991 die rechte Hälfte des Bildes bis nahe zu den dunklen, horizontalen Felssimsen in der oberen Ecke erfassen, Punkt 117 bleibt unberührt (vergl. Fig. 9). Dieser Punkt liegt auf einer schräg nach links unten ziehenden alten Sackung. Die helle Felswand rechts besteht ausschliesslich aus Randagneis, darunter folgt im „Grossgufer“ Hochwald, dies mit Ausnahme eines Steinschlaggebiets am rechten Bildrand (mittlerer, stark zerklüfteter Teil der Wand). Foto H. Röthlisberger.

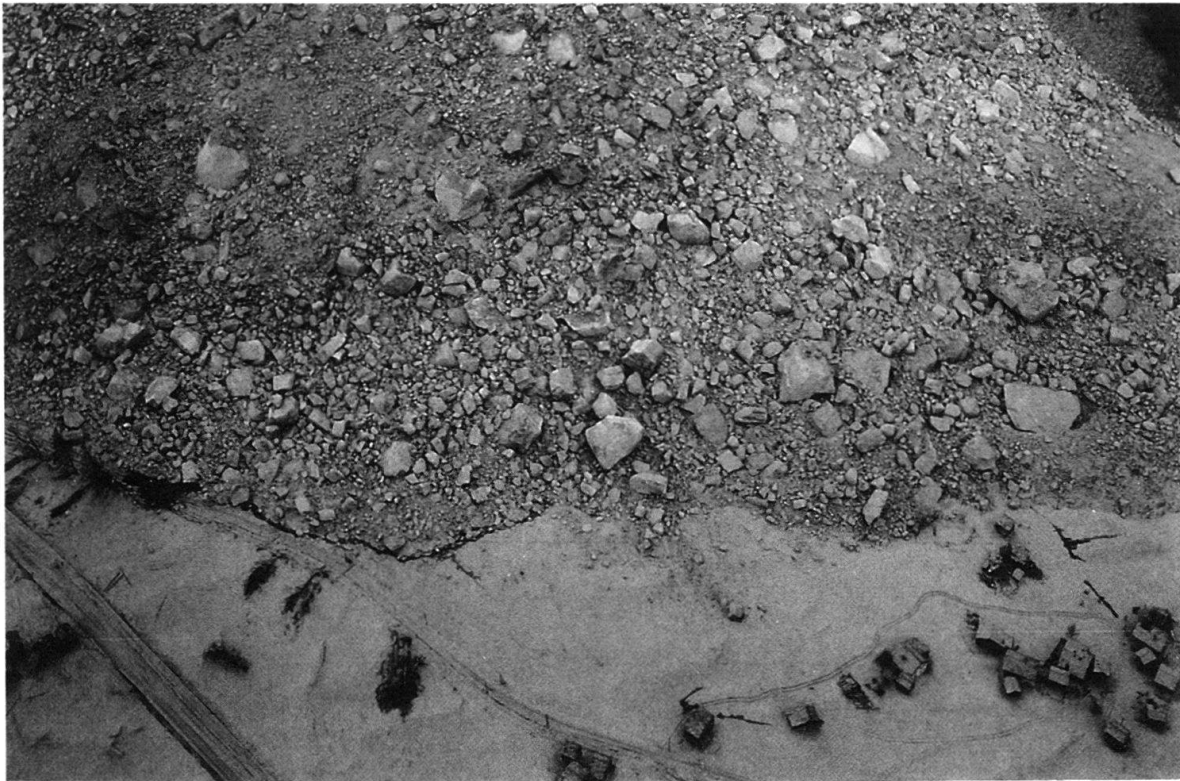
Fig. 6. Unterster Teil des Ablagerungskegels, Sturz vom 18. April 1991, Flugaufnahme der Schweizer Armee am 19. April 1991. Der Weiler Unter Lärch rechts unten blieb noch verschont, auch die Strasse (links untere Ecke) ist noch benutzbar, während die Eisenbahnlinie von den Trümmern nahe dem linken Bildrand erreicht wurde. Die in ihrer Nähe stehenden Bäume wurden durch den Luftstoss umgelegt, die Dächer der Häuser dagegen blieben grösstenteils an Ort. Mit Ausnahme eines Spritzers im mittleren Teil des Bildes ist der Sturzkegel scharf abgegrenzt, einzelne Blöcke erreichen eine gewaltige Kubatur. Eine dicke, helle Staubschicht bedeckt das Gelände.

ten wurde (Fig. 6). Teilweise fast isometrische Blöcke häuften sich nahe am Fuss, wobei Einzeltrümmer von Randagneis eine Kubatur von bis zu  $10\,000\text{ m}^3$  erreichten. Der überlicherweise Bergstürzen vorausseilende, verheerende Luftstoss blieb weitgehend aus, dagegen entstanden gewaltige Mengen von Staub, welche sich weiträumig als feinkörnige, helle Decke von bis zu 50 cm Mächtigkeit absetzten. Das Bett der Vispa wurde auf 850 m Länge verschüttet und die Bahnlinie unterbrochen (Fig. 1). Die Morphologie der Schuttablagerung entsprach erstaunlicher- und glücklicherweise vollkommen einem Trockenschuttkegel, nicht aber einem klassischen Bergsturz.

lenden Luftstöße (einige entwurzelte Bäume, geknickte Masten und abgedeckte Dächer in unmittelbarer Nähe der Trümmergrenze, siehe Fig. 6) hingewiesen. Heim (1932) definierte die Fahrböschung  $\alpha$  als Neigung der Verbindung zwischen oberstem Abrisspunkt und entferntestem Ablagerungspunkt entlang der Hauptstromlinie. Die von Scheller (1970) zusammengestellten Vergleiche zwischen Fahrböschung und Sturzkubatur klassischer Bergstürze liessen erwarten, dass die beiden Stürze von Randa zwischen 1.8 km und 4 km weit vorstossen würden – dies mit katastrophalen Folgen für die Talschaft. Fig. 10 zeigt ein ausserhalb jeder Norm liegendes Verhalten von Randa – dies zweifellos dank dem Umstand, dass die *Massen in zahllosen Einzelportionen abstürzten*, welche kaum je  $1 \text{ Mio m}^3$  Kubatur überschritten. Die Form der Abrissnische lässt im Sinne von Heim (1932) auf einen mächtigen Fallsturz schliessen, die Gestalt des Ablagerungskegels weist dagegen auf eine Akkumulation von sehr vielen Felsstürzen (Fig. 11).

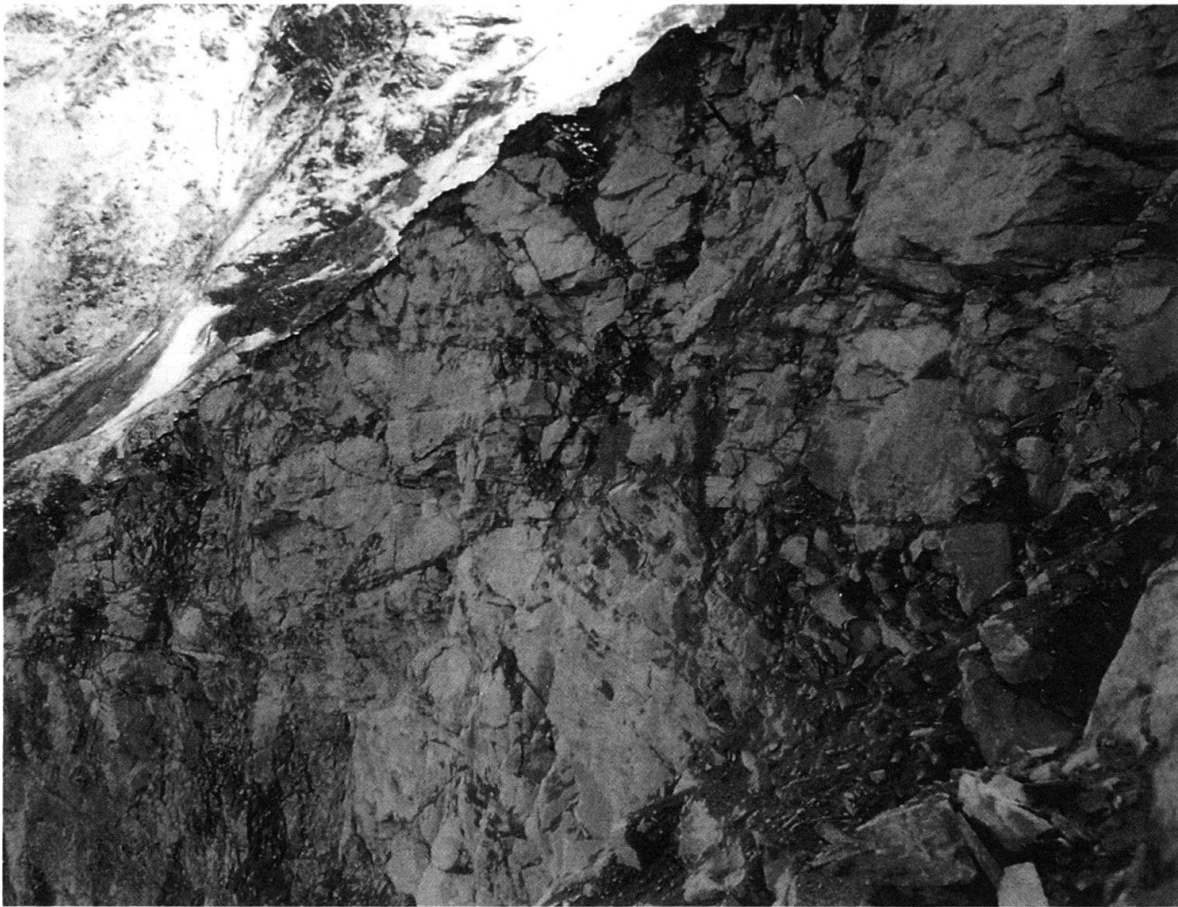
Fig. 12. Oberster Teil der Abrissnische vom 9. Mai 1991, oberhalb Kote 2200 m, Blick gegen das Bistal. Intensive Zerspaltung und Zerrüttung des Altkristallins. Das dunkel erscheinende Füllmaterial wird als Einschwemmung durch Grundwasser gedeutet, ist nichtbindig und besteht vermutlich hauptsächlich aus Sand und Silt. Staubablagerungen können ausgeschlossen werden, da die Staubwolken nicht bis hierher aufstiegen und deren Sedimente zudem viel heller wären. Foto A. Truffer am 10. Mai 1991.
