**Zeitschrift:** Eclogae Geologicae Helvetiae

**Artikel:** Die Ereignisse vom 18. April und 9. Mai 1991 bei Randa (VS) : ein

atypischer Bergsturz in Raten

Autor: Schindler, Conrad / Cuénod, Yves / Eisenlohr, Thomas

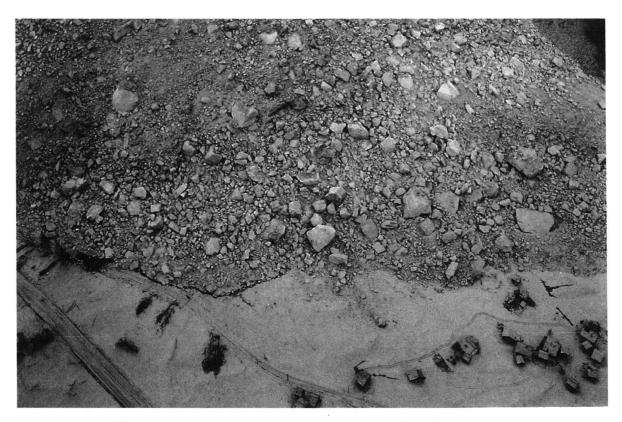
Fig. 6. Unterster Teil des Ablagerungskegels, Sturz vom 18. April 1991, Flugaufnahme der Schweizer Armee am 19. April 1991. Der Weiler Unter Lärch rechts unten blieb noch verschont, auch die Strasse (links untere Ecke) ist noch benutzbar, während die Eisenbahnlinie von den Trümmern nahe dem linken Bildrand erreicht wurde. Die in ihrer Nähe stehenden Bäume wurden durch den Luftstoss umgelegt, die Dächer der Häuser dagegen blieben grösstenteils an Ort. Mit Ausnahme eines Spritzers im mittleren Teil des Bildes ist der Sturzkegel scharf abgegrenzt, einzelne Blöcke erreichen eine gewaltige Kubatur. Eine dicke, helle Staubschicht bedeckt das Gelände.

ten wurde (Fig. 6). Teilweise fast isometrische Blöcke häuften sich nahe am Fuss, wobei Einzeltrümmer von Randagneis eine Kubatur von bis zu 10000 m³ erreichten. Der überlicherweise Bergstürzen vorauseilende, verheerende Luftstoss blieb weitgehend aus, dagegen entstanden gewaltige Mengen von Staub, welche sich weiträumig als feinkörnige, helle Decke von bis zu 50 cm Mächtigkeit absetzten. Das Bett der Vispa wurde auf 850 m Länge verschüttet und die Bahnlinie unterbrochen (Fig. 1). Die Morphologie der Schuttablagerung entsprach erstaunlicher- und glücklicherweise vollkommen einem Trockenschuttkegel, nicht aber einem klassischen Bergsturz.

lenden Luftstösse (einige entwurzelte Bäume, geknickte Masten und abgedeckte Dächer in unmittelbarer Nähe der Trümmergrenze, siehe Fig. 6) hingewiesen. Heim (1932) definierte die Fahrböschung α als Neigung der Verbindung zwischen oberstem Abrisspunkt und entferntestem Ablagerungspunkt entlang der Hauptstromlinie. Die von Scheller (1970) zusammengestellten Vergleiche zwischen Fahrböschung und Sturzkubatur klassischer Bergstürze liessen erwarten, dass die beiden Stürze von Randa zwischen 1.8 km und 4 km weit vorstossen würden – dies mit katastrophalen Folgen für die Talschaft. Fig. 10 zeigt ein ausserhalb jeder Norm liegendes Verhalten von Randa – dies zweifellos dank dem Umstand, dass die *Massen in zahllosen Einzelportionen abstürzten*, welche kaum je 1 Mio m³ Kubatur überschritten. Die Form der Abrissnische lässt im Sinne von Heim (1932) auf einen mächtigen Fallsturz schliessen, die Gestalt des Ablagerungskegels weist dagegen auf eine Akkumulation von sehr vielen Felsstürzen (Fig. 11).

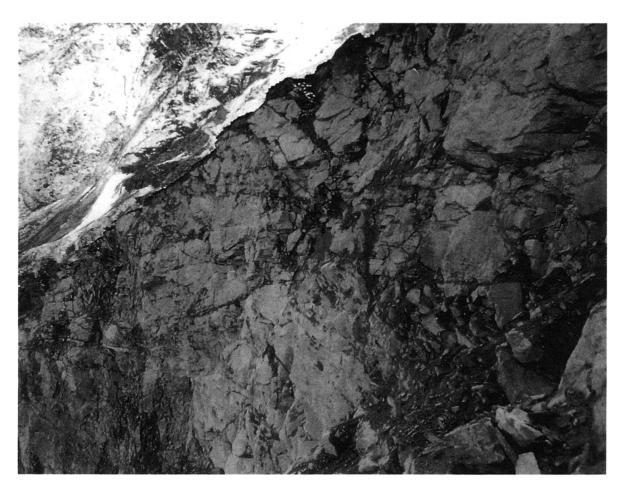
Fig. 12. Oberster Teil der Abrissnische vom 9. Mai 1991, oberhalb Kote 2200 m, Blick gegen das Bistal. Intensive Zerspaltung und Zerrüttung des Altkristallins. Das dunkel erscheinende Füllmaterial wird als Einschwemmung durch Grundwasser gedeutet, ist nichtbindig und besteht vermutlich hauptsächlich aus Sand und Silt. Staubablagerungen können ausgeschlossen werden, da die Staubwolken nicht bis hierher aufstiegen und deren Sedimente zudem viel heller wären. Foto A. Truffer am 10. Mai 1991.
