# Die Ereignisse vom 18. April und 9. Mai 1991 P 82 4<sup>i</sup> bei Randa (VS) – ein atypischer Bergsturz in Raten

Von CONRAD SCHINDLER<sup>1)</sup>, YVES CUÉNOD<sup>2)</sup>, THOMAS EISENLOHR<sup>1)</sup> und  
CHARLES-LUIS JORIS<sup>3)</sup>

30 Miom<sup>3</sup> Fels sind gesamthaft aus der steilen linken Talflanke des Matternals bei Randa abgestürzt. Be- trachtet man die Abrissnische, so handelt es sich um einen gewaltigen Fallsturz. Die Ablagerungen dagegen entsprechen einer aussergewöhnlichen Anhäufung von Felsstürzen. Dies ist der Aufspaltung in zwei Haupter- eignisse zu verdanken, welche sich ihrerseits wieder über viele Stunden erstreckten. Dieses ungewöhnliche Ver- halten erlaubte eine eingehende instrumentelle Beobachtung, welche sich bei den späteren Abstürzen als Alarm- dispositiv bewährte.

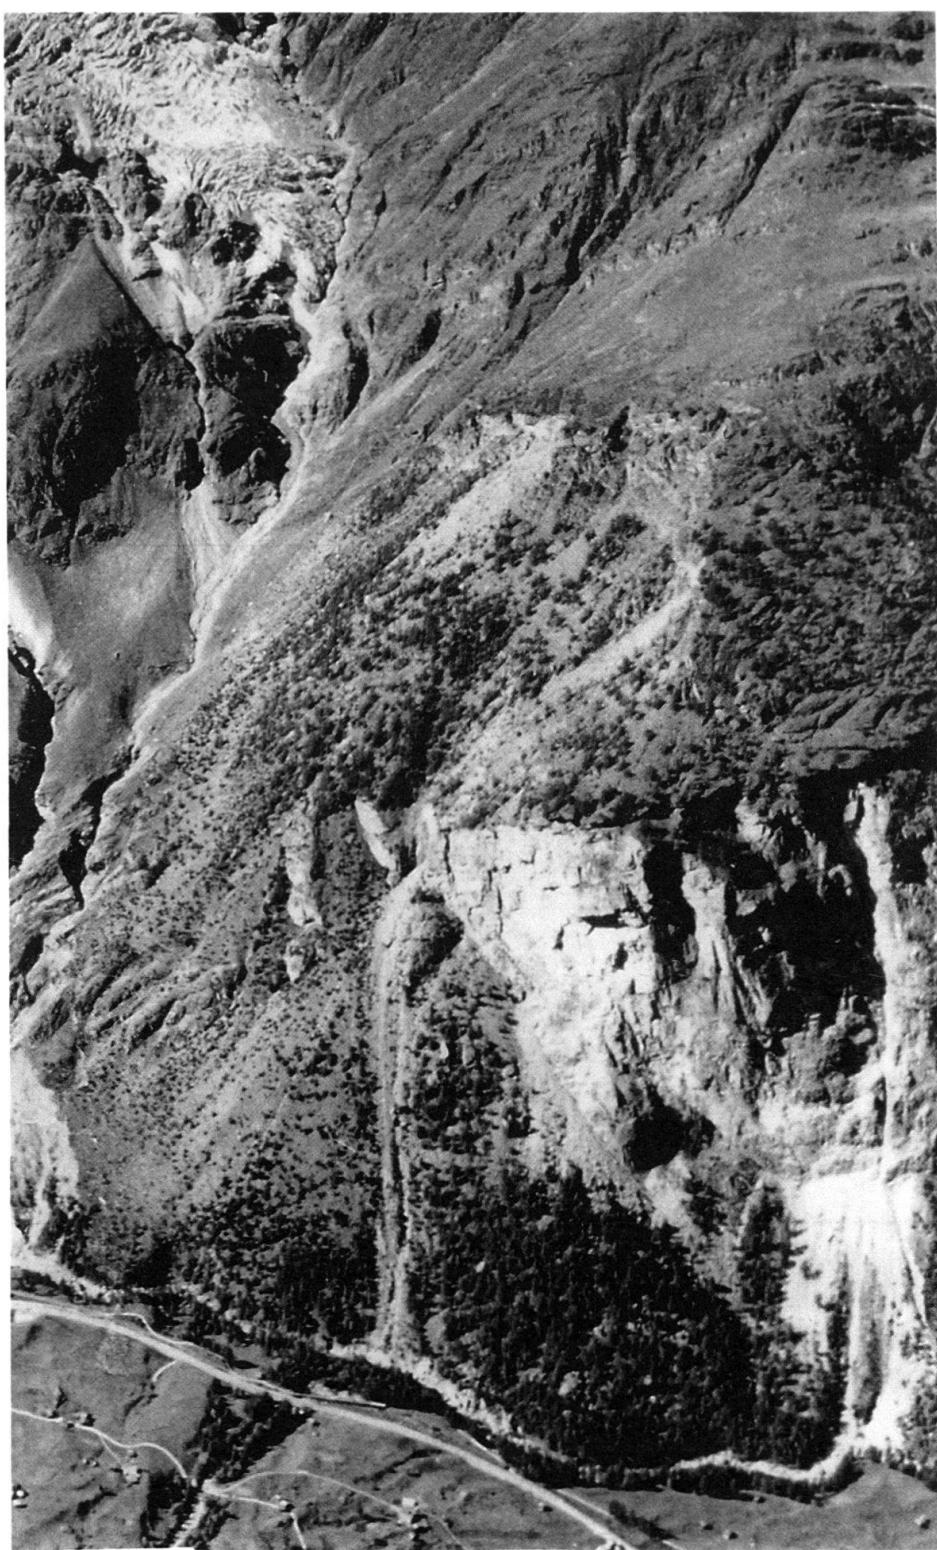
Fig. 4. Zustand des späteren Sturzhanges im Jahre 1972. Im Talgrund der Weiler Lärch, links das Bistal mit der Zunge des Bisgletschers. Die Abrissnische wird nach dem 9. Mai 1991 die rechte Hälfte des Bildes bis nahe zu den dunklen, horizontalen Felssimsen in der oberen Ecke erfassen, Punkt 117 bleibt unberührt (vergl. Fig. 9). Dieser Punkt liegt auf einer schräg nach links unten ziehenden alten Sackung. Die helle Felswand rechts besteht ausschliesslich aus Randgneis, darunter folgt im „Grossgufer“ Hochwald, dies mit Ausnahme eines Steinschlag-gebiets am rechten Bildrand (mittlerer, stark zerklüfteter Teil der Wand). Foto H. Röthlisberger.

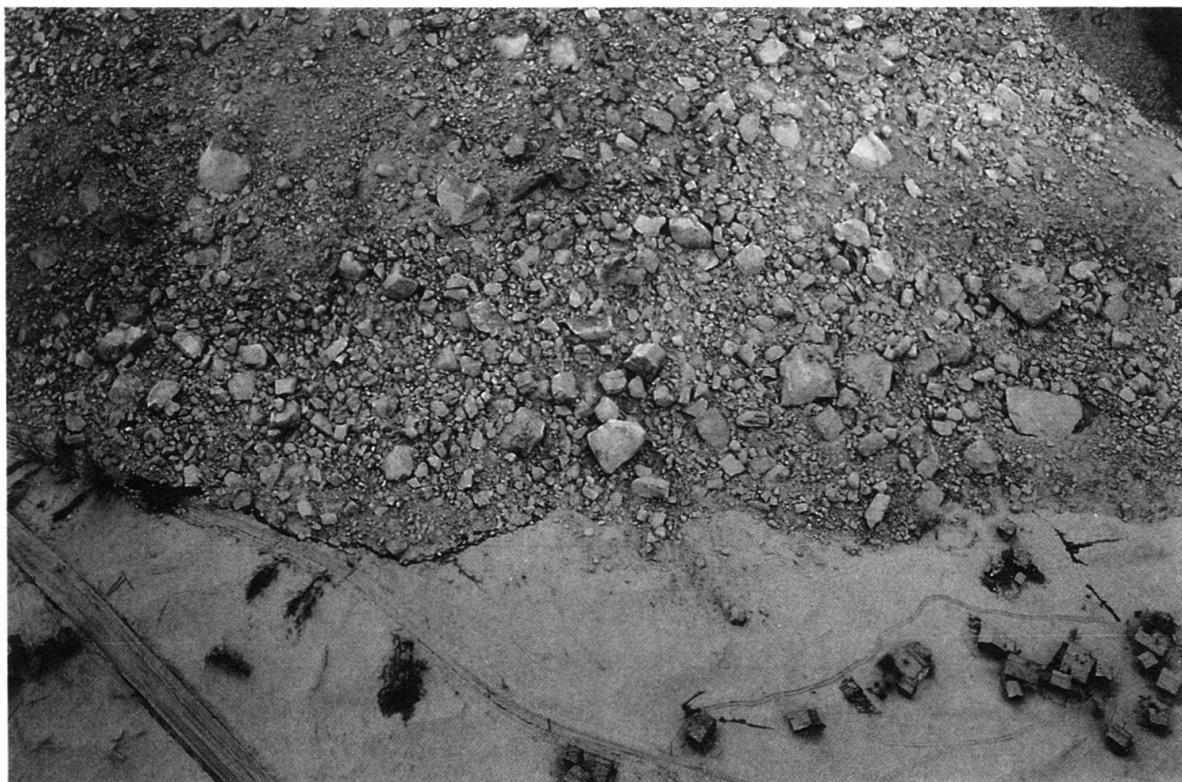
Fig. 6. Unterster Teil des Ablagerungskegels, Sturz vom 18. April 1991, Flugaufnahme der Schweizer Armee am 19. April 1991. Der Weiler Unter Lärch rechts unten blieb noch verschont, auch die Strasse (links untere Ecke) ist noch benutzbar, während die Eisenbahnlinie von den Trümmern nahe dem linken Bildrand erreicht wurde. Die in ihrer Nähe stehenden Bäume wurden durch den Luftstoss umgelegt, die Dächer der Häuser dagegen blieben grösstenteils an Ort. Mit Ausnahme eines Spritzers im mittleren Teil des Bildes ist der Sturzkegel scharf abgegrenzt, einzelne Blöcke erreichen eine gewaltige Kubatur. Eine dicke, helle Staubschicht bedeckt das Gelände.

ten wurde (Fig. 6). Teilweise fast isometrische Blöcke häuften sich nahe am Fuss, wobei Einzeltrümmer von Randagneis eine Kubatur von bis zu  $10\,000\text{ m}^3$  erreichten. Der überlicherweise Bergstürzen vorauseilende, verheerende Luftstoss blieb weitgehend aus, dagegen entstanden gewaltige Mengen von Staub, welche sich weiträumig als feinkörnige, helle Decke von bis zu 50 cm Mächtigkeit absetzten. Das Bett der Vispa wurde auf 850 m Länge verschüttet und die Bahnlinie unterbrochen (Fig. 1). Die Morphologie der Schuttablagerung entsprach erstaunlicher- und glücklicherweise vollkommen einem Trockenschuttkegel, nicht aber einem klassischen Bergsturz.

lenden Luftstösse (einige entwurzelte Bäume, geknickte Masten und abgedeckte Dächer in unmittelbarer Nähe der Trümmergrenze, siehe Fig. 6) hingewiesen. Heim (1932) definierte die Fahrböschung  $\alpha$  als Neigung der Verbindung zwischen oberstem Abrisspunkt und entferntestem Ablagerungspunkt entlang der Hauptstromlinie. Die von Scheller (1970) zusammengestellten Vergleiche zwischen Fahrböschung und Sturzkubatur klassischer Bergstürze liessen erwarten, dass die beiden Stürze von Randa zwischen 1.8 km und 4 km weit vorstossen würden – dies mit katastrophalen Folgen für die Talschaft. Fig. 10 zeigt ein ausserhalb jeder Norm liegendes Verhalten von Randa – dies zweifellos dank dem Umstand, dass die *Massen in zahllosen Einzelportionen abstürzten*, welche kaum je 1 Mio m<sup>3</sup> Kubatur überschritten. Die Form der Abrissnische lässt im Sinne von Heim (1932) auf einen mächtigen Fallsturz schliessen, die Gestalt des Ablagerungskegels weist dagegen auf eine Akkumulation von sehr vielen Felsstürzen (Fig. 11).

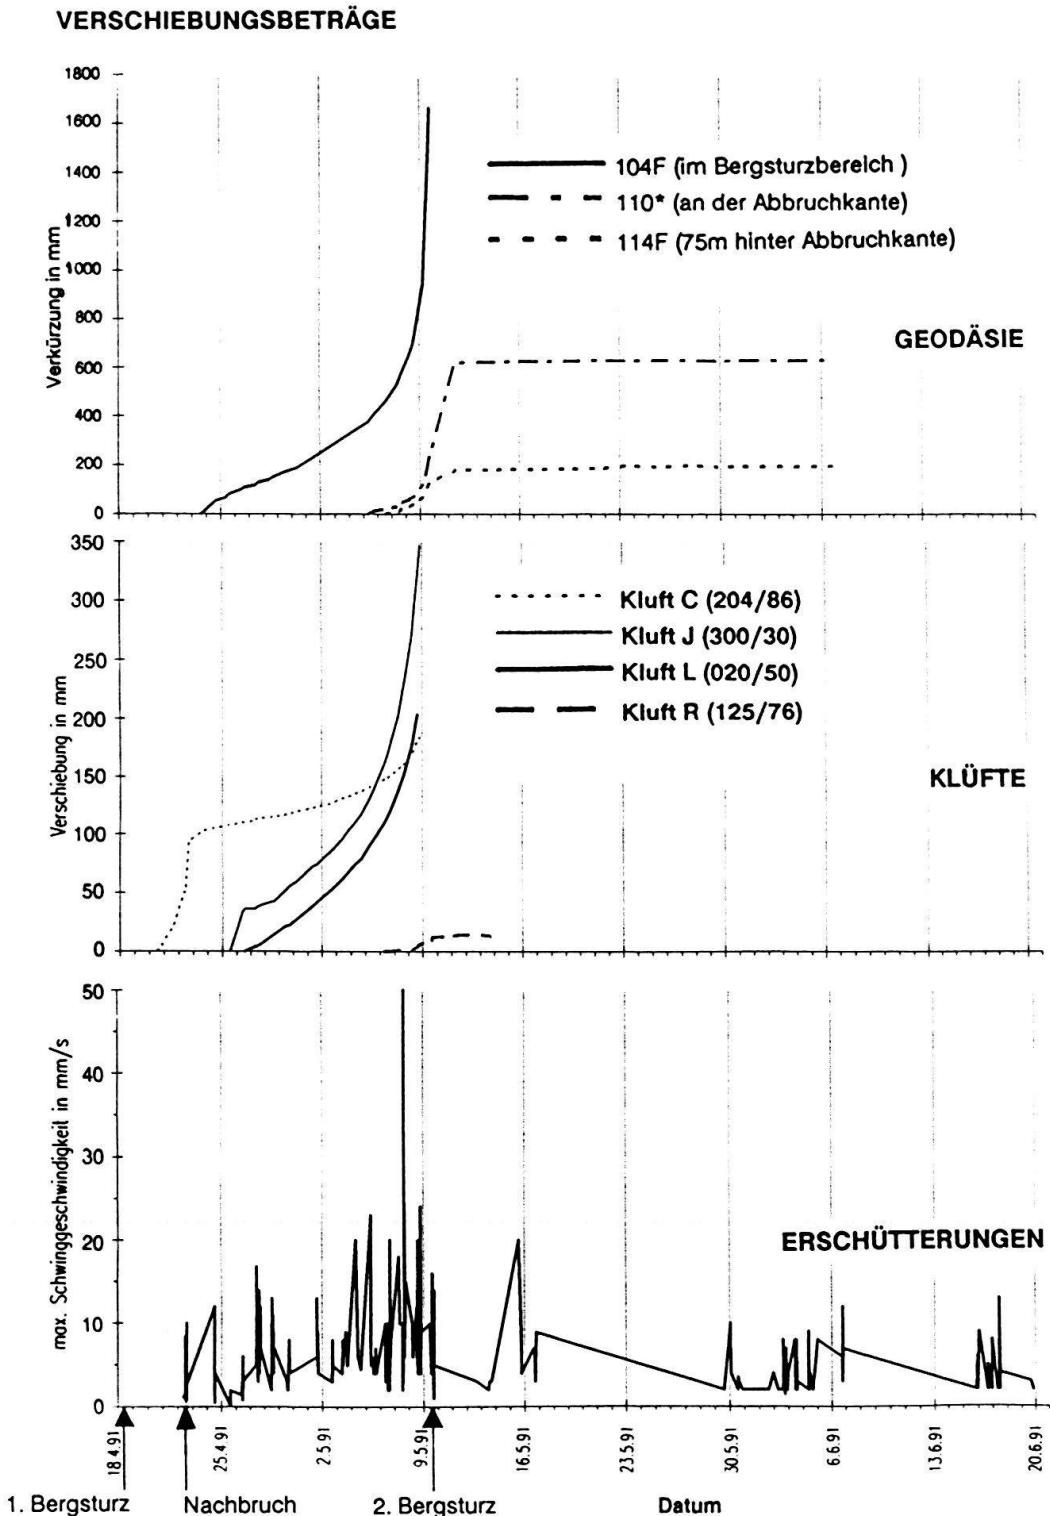
Fig. 8. Vergleich der Resultate verschiedener Messmethoden (Geotest). Oben: geodätische Distanzmessungen, Mitte: einfache Handmessungen über Spalten, unten: Erschütterungsmessungen mit System Vibrogard. In den beiden oberen Feldern kündet sich der Sturz vom 9. Mai 1991 schon mehrere Tage im voraus durch Zunahme der Verschiebungen an. Die Seismometer geben vor und nach dem Sturz zahlreiche Signale, deren Häufigkeit und Amplitude steigert sich aber vor dem Ereignis.

Bis zum 6. Mai 1991 zeigten die meisten geodätischen Stationen und ein Teil der Messungen über Spalten leichte, aber tendenziell zunehmende Bewegungen. Am 7. Mai setzte aber eine exponentielle Steigerung ein – ein klassisches Verhalten im Vorfeld eines Absturzes. Die Signale des Vibrogard-Systems häuften sich und wurden teilweise stärker (Fig. 8).

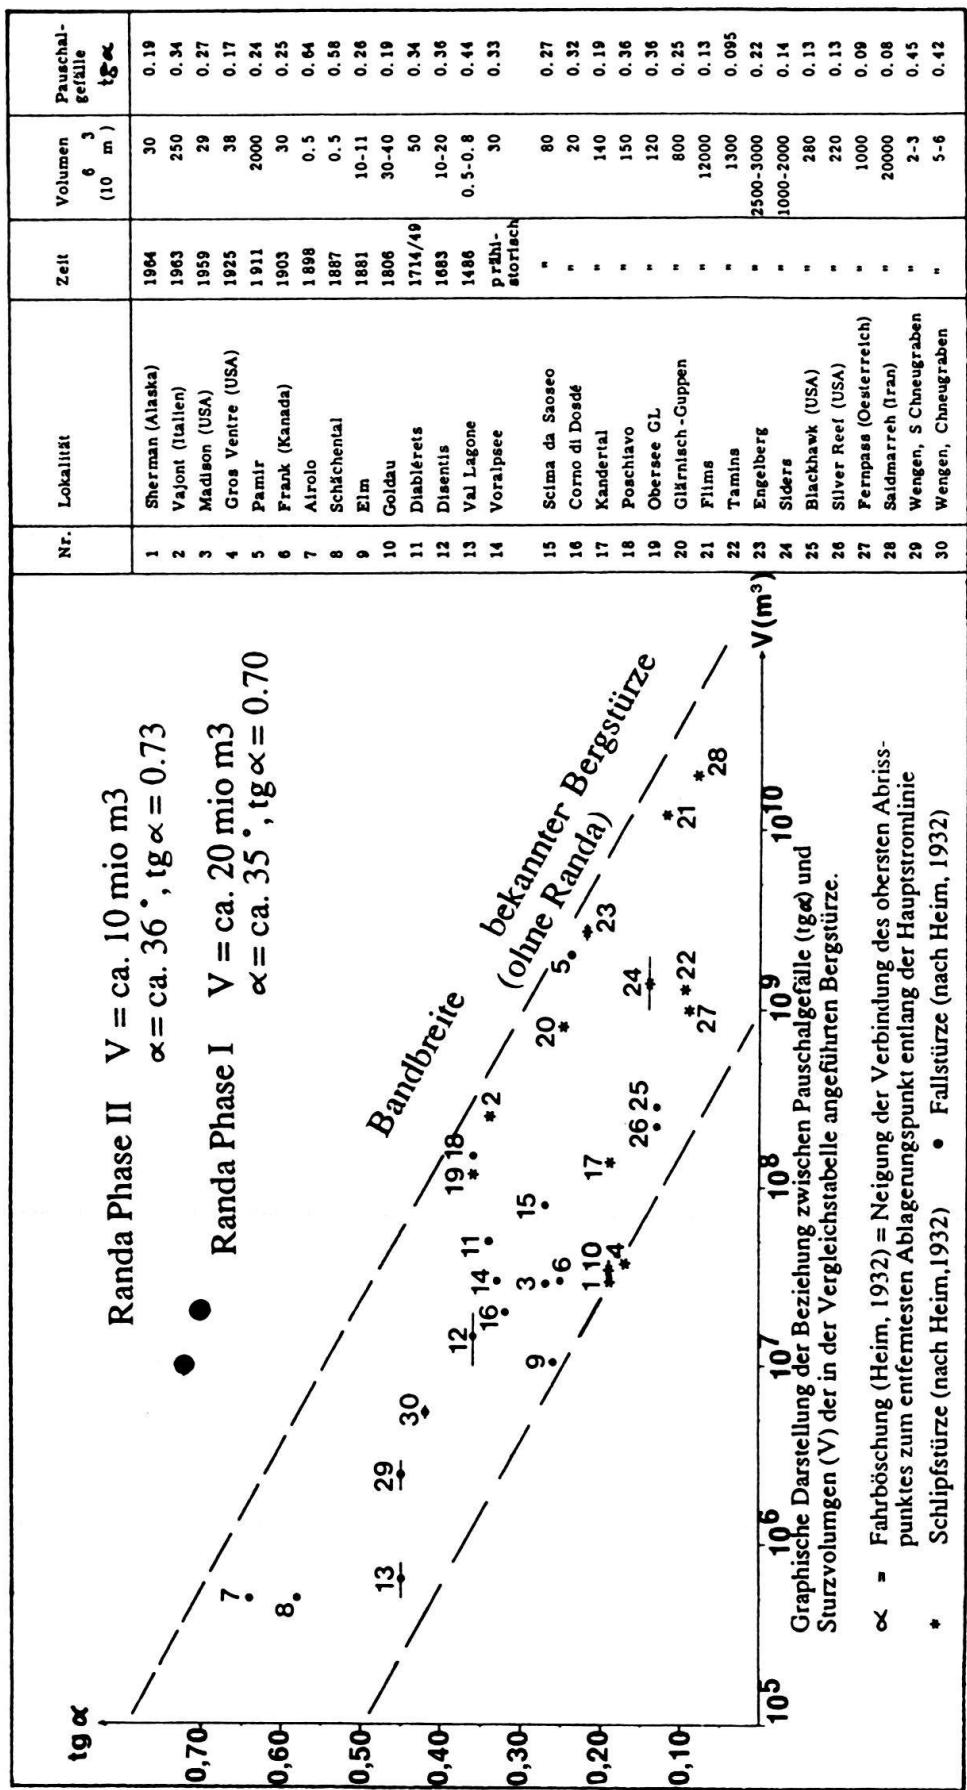
Fig. 10. Vergleich des Tangens der Fahrböschung  $\alpha$  bei verschiedenen grossen Bergstürzen, nach Scheller 1970.  
Die Stürze von Randa ergeben viel zu steile Fahrböschungen und liegen außerhalb der Erfahrungswerte.

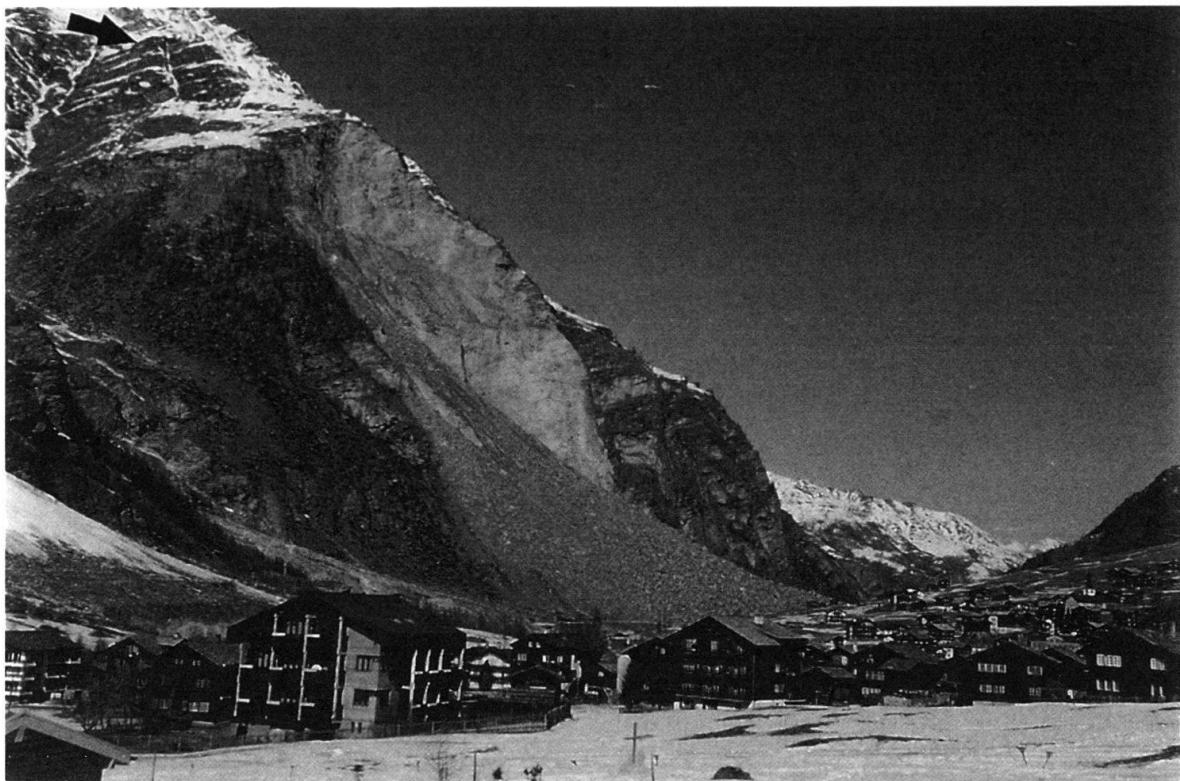
Fig. 11. Zustand nach dem Sturz vom 9. Mai 1991. Im Vordergrund das Dorf Randa, dahinter der Ablagerungskegel mit seinem regelmässigen, gegen unten abflachenden Gefälle. Im Abrissgebiet lässt sich die steile, helle Basis aus Randagneis von der flacheren, gebogenen Nische im Altkristallin gut unterscheiden. Grundwasser fliesst dem kritischen Gebiet aus dem Bereich des darüberliegenden Grates zu, dies mindestens bis hinauf auf Bodmen (ab dunklem Sims nahe oberem Bildrand, Pfeil).

Die jungen Störungssysteme beeinflussten die Stabilität zweifellos massgeblich, doch sind die Zusammenhänge komplex. Der Einfluss auf den Verlauf des oberen Abrissrandes vom 9. Mai 1991 bleibt zum Beispiel recht bescheiden, wie dessen bogenförmige Gestalt zeigt (Fig. 9 und 11).

Der Ablagerungskegel stiess weit über die Grenzen vom 18. April vor und blockierte dabei Strasse und Bahn, seine Morphologie entsprach wiederum einem Trockenschuttkegel (Fig. 11). Der Sperrriegel für die Vispa wurde erhöht, was zu einem raschen Anstieg des Seespiegels führte.

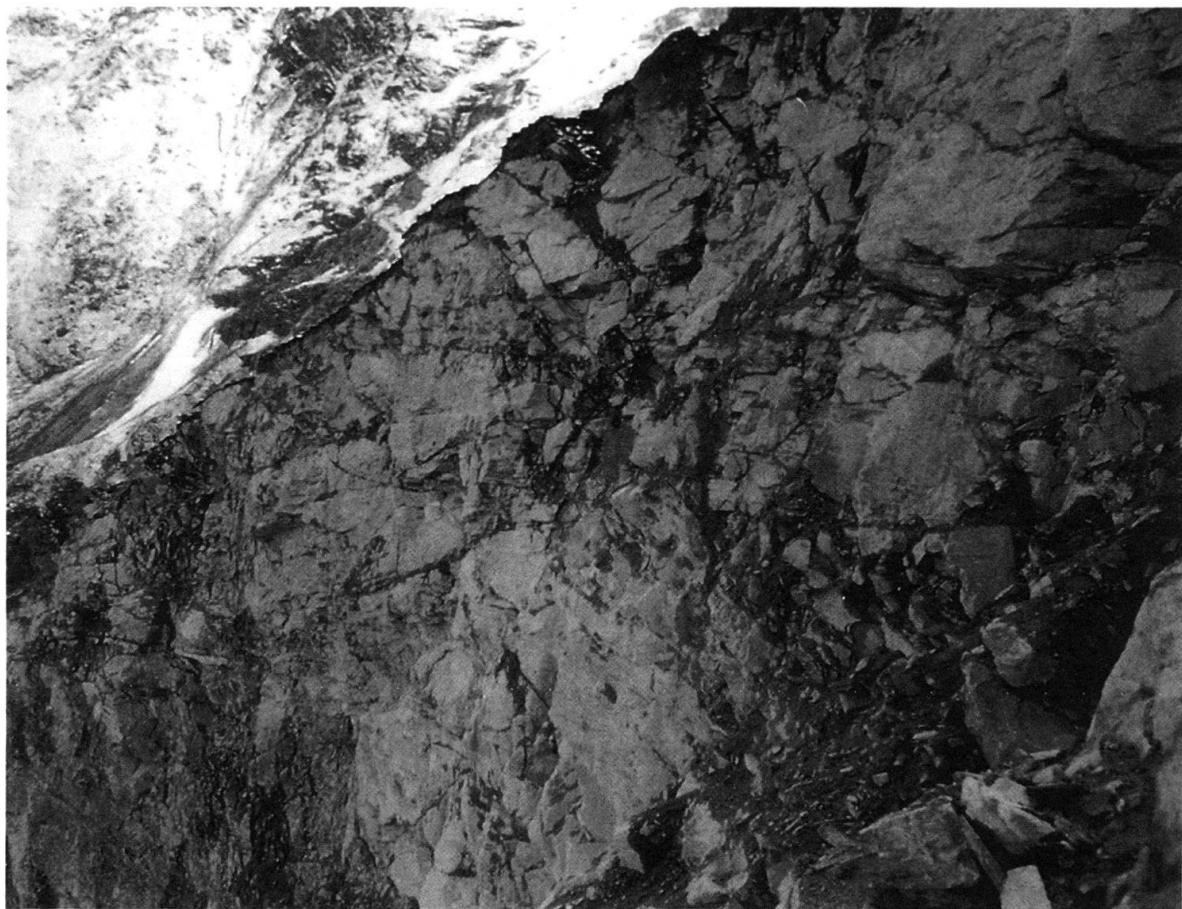
Fig. 12. Oberster Teil der Abrissnische vom 9. Mai 1991, oberhalb Kote 2200 m, Blick gegen das Bistal. Intensive Zerspaltung und Zerrüttung des Altkristallins. Das dunkel erscheinende Füllmaterial wird als Einschwemmung durch Grundwasser gedeutet, ist nichtbindig und besteht vermutlich hauptsächlich aus Sand und Silt. Staubablagerungen können ausgeschlossen werden, da die Staubwolken nicht bis hierher aufstiegen und deren Sedimente zudem viel heller wären. Foto A. Truffer am 10. Mai 1991.

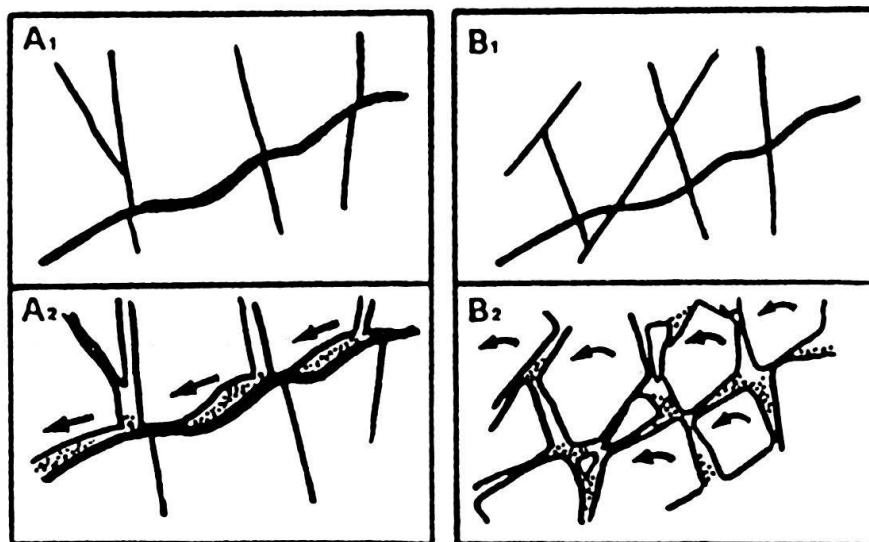
**A Fall Centovalli  
Rutschen auf undulöser  
Gleitfläche**

**B Fall Randa  
(Internes Verkippen  
des zerlegten Felsverbandes)**

Fig. 13. Schematische Darstellung des Mechanismus bei Auflockerung eines bereits vorgängig mit Diskontinuitäten durchsetzten Felskomplexes unter Mitwirkung von nichtbindigem, relativ feinkörnigem Einschwemm-Material.

perioden zu einem klassischen Rutschverhalten (Fig. 13 A), bei Randa dagegen zu einer progressiven Zerrüttung.
