Zeitschrift: Energeia : Newsletter des Bundesamtes für Energie
Herausgeber: Bundesamt für Energie
Band: - (2009)
Heft: 5

Artikel: Betonquellerscheinungen setzen Staumauern zu
Autor: [s.n.]
DOI: <https://doi.org/10.5169/seals-640252>

Betonquellerscheinungen setzen Staumauern zu

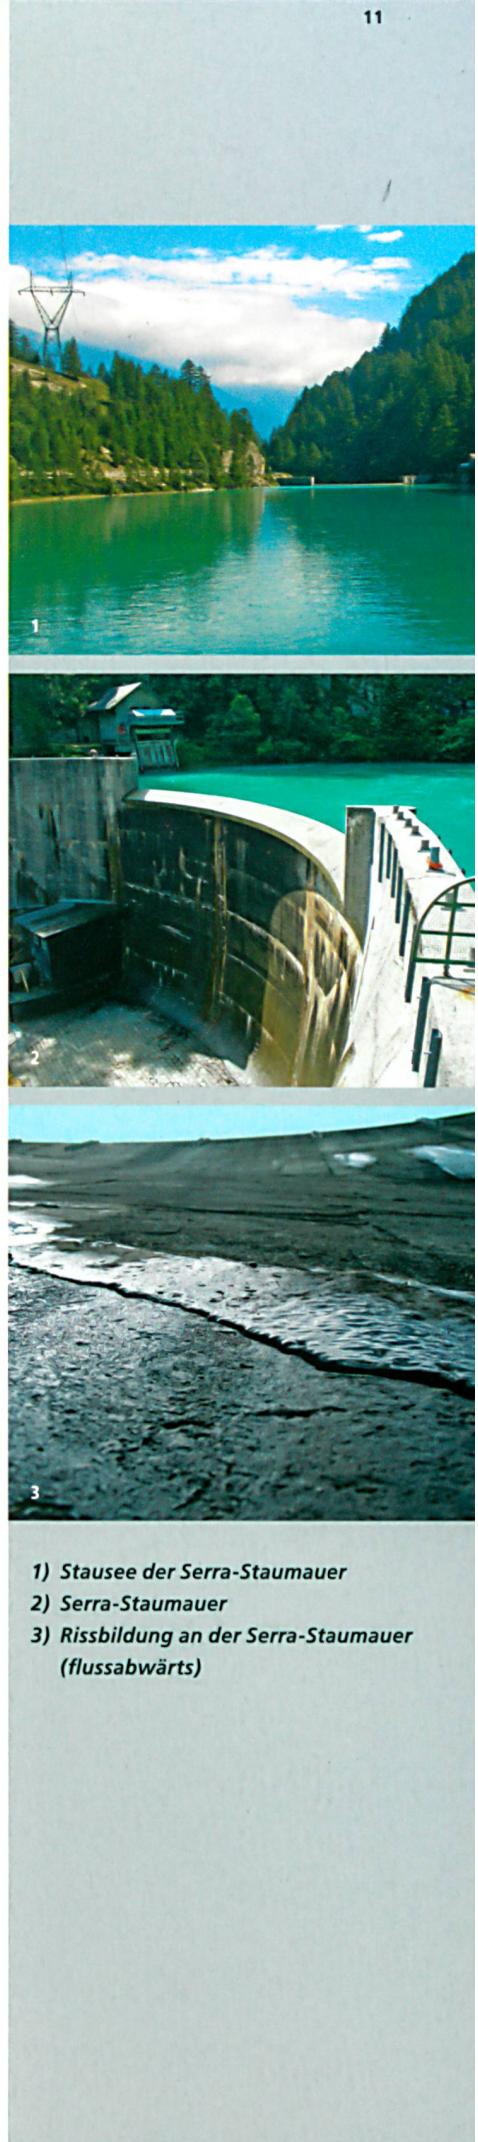
2) Serra-Staumauer

3) Rissbildung an der Serra-Staumauer (flussabwärts)

Die Wirklichkeit sieht allerdings anders aus. Die Härte und Langlebigkeit, die man gemeinhin Betonbauten nachsagt, sind nur Fassade. Der Lauf der Zeit hat seine Spuren hinterlassen: An der Serra-Staumauer sind seit den 70er-Jahren irreversible Verschiebungen deutlich sichtbar. Der oberste Teil der Staumauer, die so genannte Krone, hat sich rund 60 Millimeter in Richtung hin zum Stausee verschoben. Fast überall in der Betonmauer haben sich Risse gebildet. Schuld
