Zeitschrift: Energeia : Newsletter des Bundesamtes für Energie

Artikel: Inspektion einer Staulage

Regelmässige Inspektionen

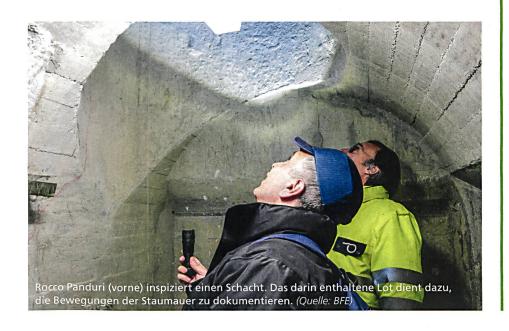
sorgt haben. Diese betrafen insbesondere die verschiedenen Messgeräte, die in der Staumauer verbaut sind und allfällige Bewegungen der Mauer dokumentieren. Durch die Feuchtigkeit und das Sickerwasser in der Mauer besteht zum Beispiel die Gefahr der Verkalkung von Messgeräten in einem Lotschacht (siehe Bild),

was die Messdaten verfälschen würde. Ein Talsperrenwärter führt uns und die beiden Bauingenieure flink durch die spärlich beleuchteten Galerien, über Treppen und Leitern ins Innere der Staumauer zu den betroffenen Messgeräten.
