Artikel: Von den Anfängen der Materialermüdung bei Metallen
Autor: Lüling, H.
DOI: <https://doi.org/10.5169/seals-378180>

Von den Anfängen der Materialermüdung bei Metallen

Dipl. Ing. H. Liling,
 Neuhausen a/Rhf.

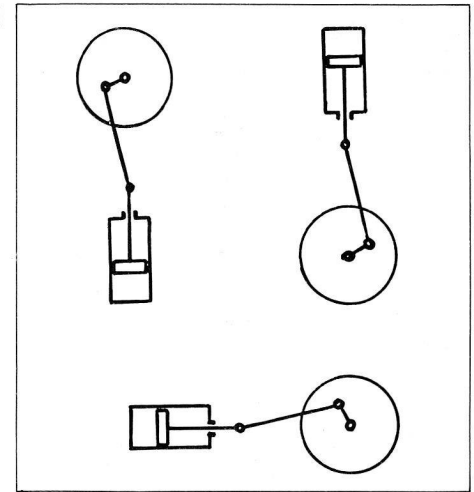
Bild 7: Neue Bauformen stationärer Dampfmaschinen (ab etwa 1870)

Aus Gründen der Platz- und Materialersparnis wurde etwa ab 1870 mit neuen Anordnungsformen der Balancier bei Dampfmaschinen gänzlich eliminiert (Bild 7). Die von Watt empirisch gefundene Anordnung der Niederdruck-Dampfmaschine samt zugehörigen Dimensionierungsregeln war ein volles Jahrhundert lang Vorbild geblieben.

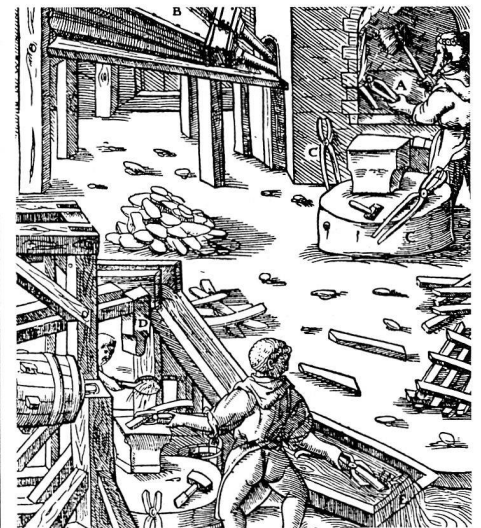
Zu den frühen Darstellungen des Werkstoffprüfens sowie des Beurteilens der inneren Beschaffenheit von Stahl hinsichtlich seines späteren mechanisch-technologischen Verhaltens zählt das nebenstehende Bild aus *G. Agricolas De re metallica*¹.

Während im Hintergrund die Stahlherstellung gezeigt wird, härtet vorne bei einer Hammeranlage ein Schmied Stahlstücke, die er zuvor ausgeschmiedet hat, und «...zerbricht sie durch Schlagen mit dem Hammer. Nach dem Aussehen des Bruches beurteilt er, ob ein Teil noch wie (nicht härtbares) Eisen aussieht oder

ob alles dicht geworden und in (härtbaren) Stahl verwandelt ist.» Die empirische Beziehung zwischen dem Gehalt an – seinerzeit noch unbekanntem – Kohlenstoff und der Härtebarkeit diente somit zur Ermittlung der spezifischen Brauchbarkeit von Stahl.²
