**Zeitschrift:** Ferrum : Nachrichten aus der Eisenbibliothek, Stiftung der Georg Fischer AG

**Artikel:** Von den Anfängen der Materialermüdung bei Metallen

**Autor:** Lüling, H.

## Von den Anfängen der Materialermüdung bei Metallen

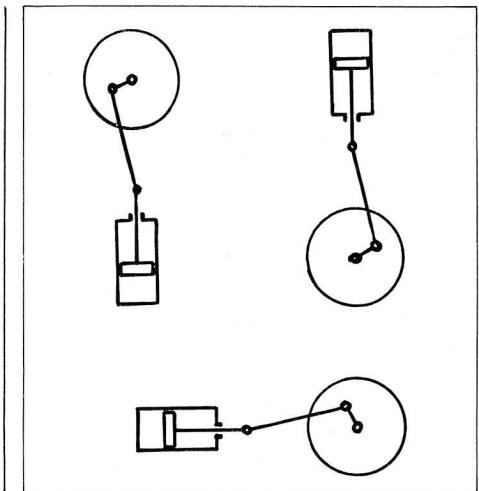
Aus Gründen der Platz- und Materialersparnis wurde etwa ab 1870 mit neuen Anordnungsformen der Balancier bei Dampfmaschinen gänzlich eliminiert (Bild 7). Die von Watt empirisch gefundene Anordnung der Niederdruck-Dampfmaschine samt zugehörigen Dimensionierungsgesetzen war ein volles Jahrhundert lang Vorbild geblieben.

Bild 7: Neue Bauformen stationärer Dampfmaschinen (ab etwa 1870)

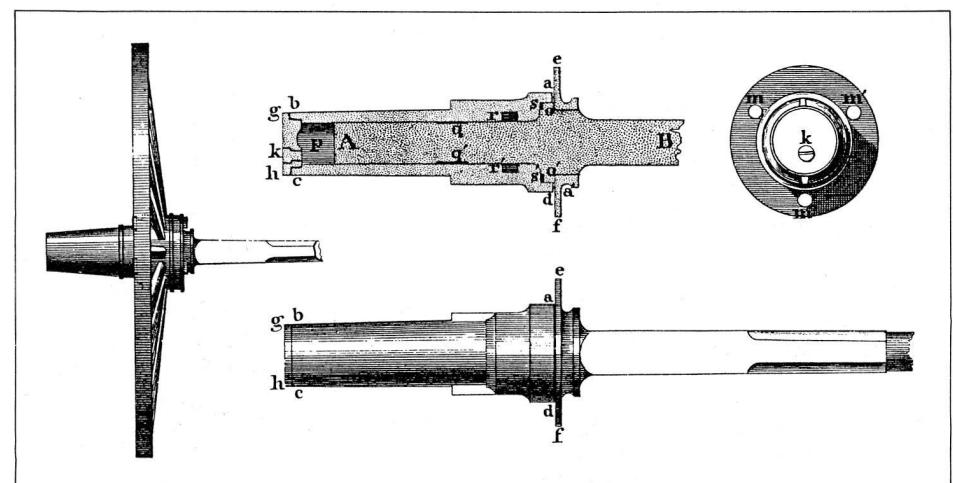
Bild 2 zeigt die Konstruktion einer schmiedeisenernen Achse (A-B) mit gusseiserner Hülse (a-b-c-d) bei einem sogenannten hölzernen Kalesenrad aus dem Jahre 1830. Auf der Hülse wird der sogenannte «hölzerne Haufen», das heißt die Nabe mit den hölzernen Speichen durch 3 Schrauben an der Scheibe (e-f) befestigt.

\*Bilder 2 und 5 sind dem Bildband Nr. 32 des Handbuchs der Mechanik, I. Band «Mechanik fester Körper», Prag 1831, von Franz Joseph Ritter von Gerstner entnommen. (Im Besitze der Eisen-Bibliothek.)

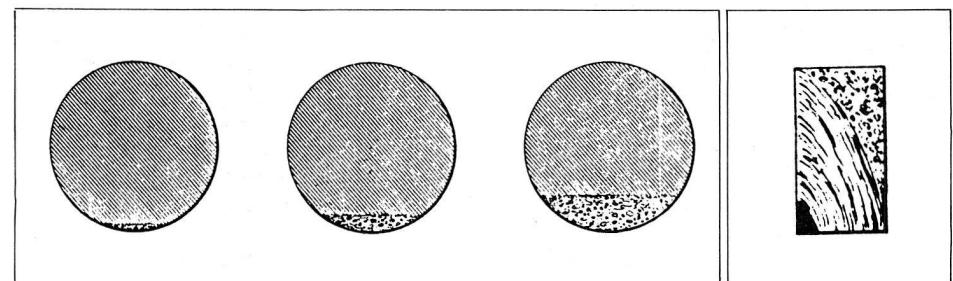
Bild 3a

Er war aber davon überzeugt, dass zu viele Betriebskilometer die Gefahr von Achsbrüchen erhöhe, und ordnete in einer Dienstvorschrift die Erneuerung der Achsen nach 60 000 km an. «Ich habe festgestellt», so berichtet er, «dass einwandfrei angefertigte Achsen aus Eisen guter Qualität nach einer Gesamtstrecke von 60 000–80 000 km brachen, weil sich am Bund der Achsschenkel kleine Risse bildeten, die ohne Erhitzung nicht erkennbar sind. Wenn die anfänglich nicht tiefgehenden Risse unbeachtet bleiben und sich bis zu einer Tiefe von 10–15 mm in den Schenkelhals fortpflanzen, entsteht mit Sicherheit der Achsbruch.» (Bild 3a)

Achsschenkel, in allen 3 Fällen aber immer unter den Auflagestellen der Wagenladung (Bild 3b).

Zu fast gleichen Feststellungen kommt Arnoux bei grösseren, gefederten dreiachsigen Postkutschen höherer Tragfähigkeit, deren Brüche an den beiden vorderen Achsen meistens im Längsdrittel zwischen den Rädern auftraten, bei der hinteren Achse aber im Bund der

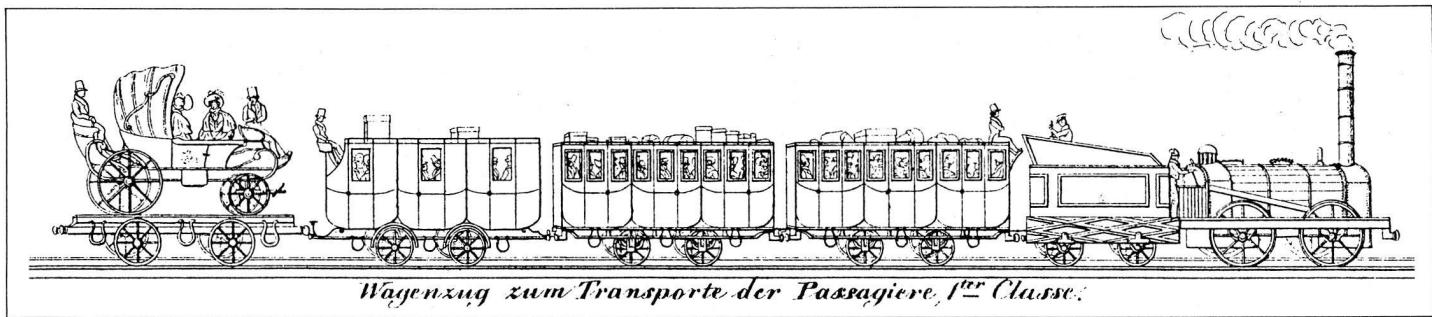
Bild 4

Mit der starken Zunahme des Eisenbahnbaues in England nahm das Problem der Ermüdungsbrüche von Lokomotiv- und Wagenachsen bedrohliche Formen an (Bild 4).

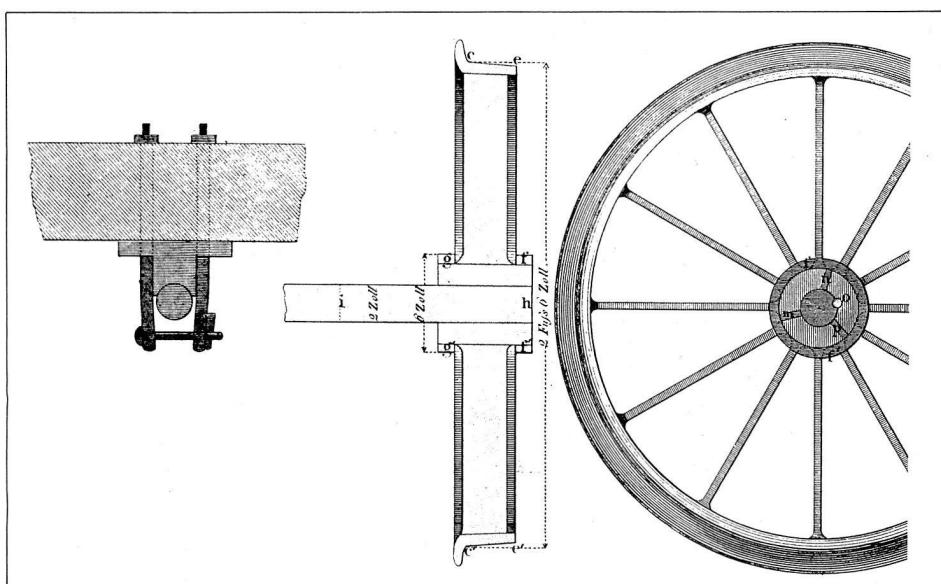
Bild 5

durch Achsbrüche an Lokomotiven und Wagen ermessen. Bild 5\* zeigt ein solches Eisenbahnwagenrad englischer Konstruktion um etwa 1830 mit Achslager (links). Alle Wagen englischer Eisenbahnen sind mit gusseisernen Rädern ausgerüstet, die auf schmiedeisernen Achsen festgekeilt sind. Die Nabe ist dreiteilig ausgebildet, um bei der Erstarrung während des Giessens in den Speichen und im Radkranz keine Spannungen zu erzeugen.

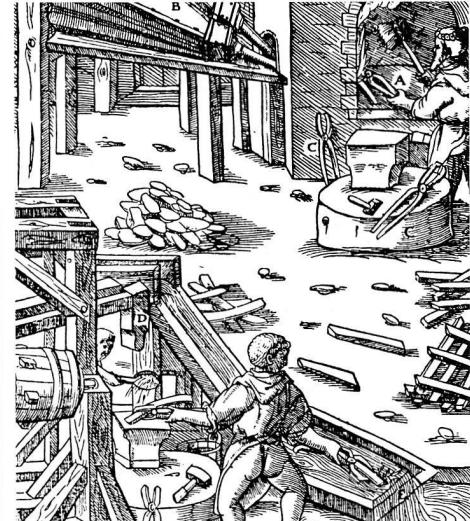
Zu den frühen Darstellungen des Werkstoffprüfens sowie des Beurteils der inneren Beschaffenheit von Stahl hinsichtlich seines späteren mechanisch-technologischen Verhaltens zählt das nebenstehende Bild aus G. Agricolas *De re metallica*<sup>1</sup>.

Während im Hintergrund die Stahlherstellung gezeigt wird, härtet vorne bei einer Hammeranlage ein Schmied Stahlstücke, die er zuvor ausgeschmiedet hat, und «...zerbricht sie durch Schlagen mit dem Hammer. Nach dem Aussehen des Bruches beurteilt er, ob ein Teil noch wie (nicht härtbares) Eisen aussieht oder

ob alles dicht geworden und in (härtbaren) Stahl verwandelt ist.» Die empirische Beziehung zwischen dem Gehalt an – seinerzeit noch unbekanntem – Kohlenstoff und der Härtbarkeit diente somit zur Ermittlung der spezifischen Brauchbarkeit von Stahl.<sup>2</sup>
