**Band:** 61 (1977)

Artikel: Neue Untersuchungen zur Baugeschichte der Kathedrale Freiburg

# NEUE UNTERSUCHUNGEN ZUR BAUGESCHICHTE DER KATHEDRALE FREIBURG

Peter Eggenberger und Werner Stöckli

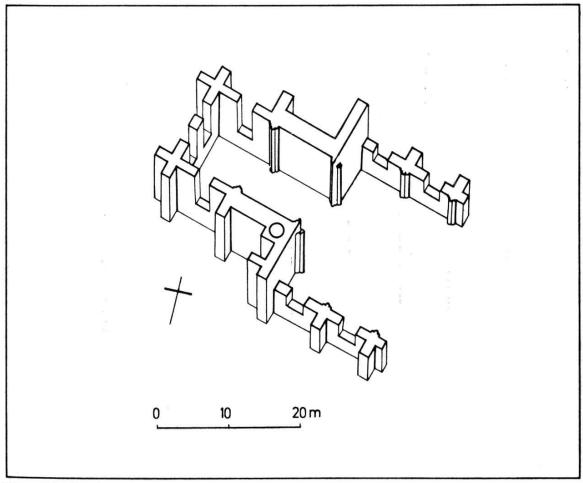
Textabb. 1. Axonometrische Rekonstruktion der Bauetappe I.

In einer ersten Bauphase wurden das Chor sowie die Fassaden der beiden westlich anschließenden vierten und fünften Joche der Seitenschiffe bis auf eine Höhe von 4 bis 6 m errichtet. Das Fehlen gleichzeitiger Konstruktionen im Schiff deutet darauf hin, daß mit dem Bau östlich einer bestehenden Kirche begonnen wurde. Diese vermutete Kirche wurde dabei möglichst lang intakt belassen, um so ungehindert Gottesdienst halten zu können.

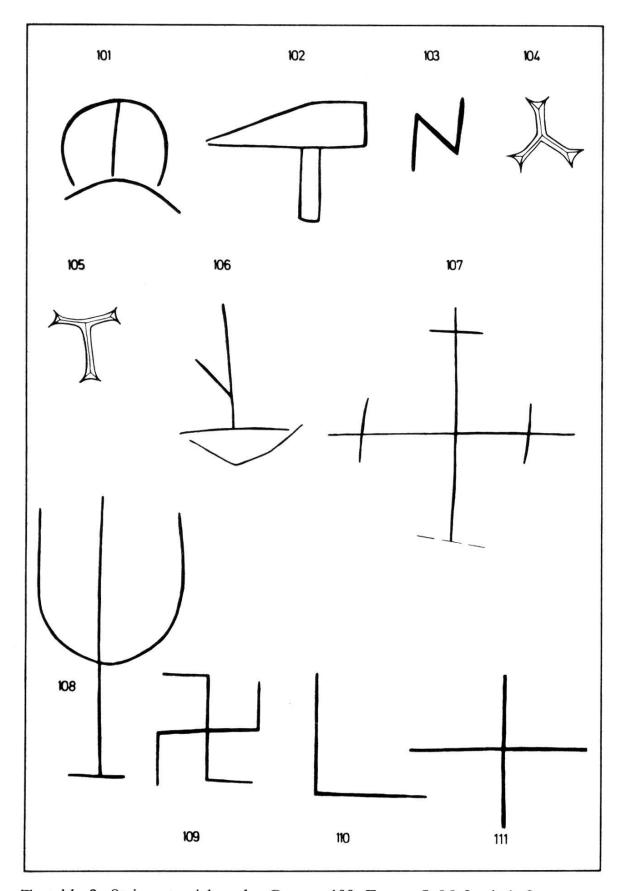
Textabb. 2. Steinmetzzeichen der Gruppe 100, Etappe I. Maßstab 1: 3.

Steinmetzzeichen: An den Hausteinen des Treppenturmes, der im Winkel zwischen nördlicher Schiffschulter und Chorfassade in den unteren Partien ins angrenzende Mauerwerk eingebunden ist, finden sich feine geritzte Marken (Gruppe 100, Abb. 2), die an den oberen Chorteilen und im Schiff nicht mehr auftreten.

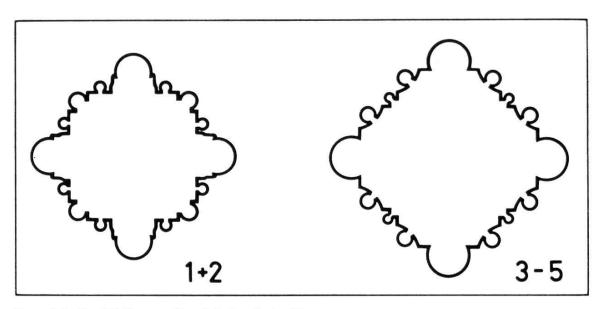
Textabb. 3. Pfeilerprofile. Maßstab 1:50.

Architektur: An den Hausteinen der Wandpfeiler, die im Mauerwerk der ersten Etappe (östliche Seitenschiffe) eingebunden sind, fehlen Steinmetzzeichen. Die plattigen Basen (Abb. 4) und die Modulation der Schäfte (Abb. 3,1 + 2) unterscheiden sich aber deutlich von den gleichen Architekturelementen westlich des vierten Joches der Seitenschiffe, welche Steinmetzzeichen der dritten Bauetappe tragen. Diese Befunde weisen zunächst auf zwei Bauetappen hin.

Architektur: Identisch mit der Ausdehnung der Steinmetzzeichen der Gruppe 300 und der gleichartigen Mauerstrukturen sind die architektonischen Elemente, die sich wiederum von vorangegangenen und nachfolgenden gleichartigen Bauteilen abheben. Die Gestaltung der Bündelpfeiler (Abb. 3,3–5) und deren Basen (Abb. 4,3–5) ändern gegenüber der Etappe I und II. Die Kapitelle sind mit zweireihig angeordneten Blattmotiven über rundem Halsring geschmückt, der Kämpfer ist einfach gestaltet (Abb. 5,3). Im Gegensatz zum Triphorium im Chor, dessen Bögen mit Rundstabprofilen versehen sind (Abb. 10,2), weisen die Bögen der dritten Etappe im Schiff zwei durch einen Falz getrennte Schmiegen auf (Abb. 10,3 + 4).

Architektur: Noch deutlicher zeigt sich der Wechsel der Hütte in der architektonischen Gestaltung. Pfeiler (Abb. 3, 3–5) und Basenprofile (Abb. 4,3–5) werden zwar beibehalten, aber die Kapitelle (Abb. 5,4) sind mit figürlichen Motiven verziert, auch die Kämpfer unterscheiden sich gegenüber der dritten Bauetappe (Abb. 5,3).

Architektur: Die Pfeilergestaltung der dritten Etappe wurde fortgeführt. Auch der Eckpfeiler in der Südwestecke des Schiffes weist dasselbe Konzept auf, das sich deutlich von demjenigen der ersten Etappe unterscheidet (Abb. 3 + 4). Seine Dienste stimmen jedoch nicht mit den Gewölberippen und Schildbogen überein. Es dürfte sich dabei um eine Unstimmigkeit handeln, die mit dem Planwechsel zum kürzeren Schiff und dem Einbau der Heiliggrabkapelle zusammenhängt (Abb. 16). Die wieder mit Blattmotiven geschmückten Kapitelle fluchten mit dem Profil des zugehörigen Rundpfeilers, lediglich der Abacus ragt leicht vor. Der Kämpfer ist entweder reich profiliert oder fehlt vollständig (Abb. 5, 5a und 5b). Die Triphorienarkaden sind mit einem Birnstabprofil (Abb. 10,5), die Obergadenfenster mit einer zwischen Schmiege und Wulst eingetieften Kehle versehen (Abb. 11,5), alles Elemente, die im Osten an diesen Stellen nicht vorkommen.

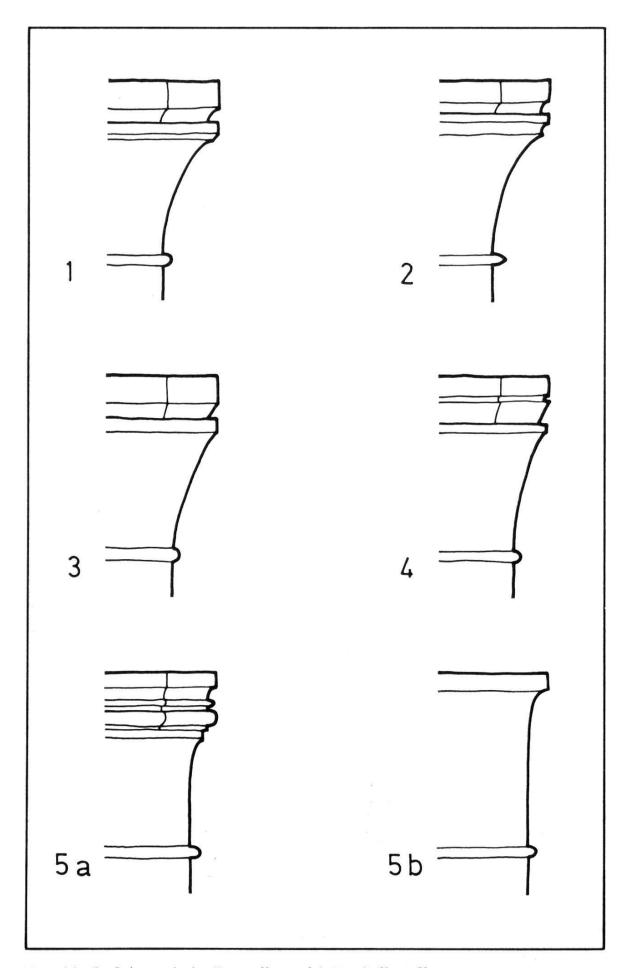
Textabb. 5. Schematische Darstellung der Kapitellprofile.

Das Kapitell über dem Halbpfeiler an der südlichen Schiffschulter (Ostauflager der Arkade des fünften Joches) weist als einziges senkrecht vom Halsring aufsteigende Akanthusblätter auf, und sein Profil (Abb. 5,1) unterscheidet sich deutlich von den übrigen Kapitellen; es dürfte sich um das älteste Kapitell der Kathedrale handeln. Die Kapitelle des Triumphbogens (Abb. 5,2) gehören somit bereits der zweiten Bauphase an.

Steinmetzzeichen: Im Chor, noch unterhalb der Triumphbogen-Kapitelle folgen über dem der ersten Etappe zugewiesenen Mauerwerk vollständig neue Marken (Gruppe 200, Abb. 7). Im Schiff findet sich ein einziges der neuen Zeichen, und zwar auf dem vierten Wandpfeiler im nördlichen Seitenschiff, unterhalb des Kapitells. Architektur: Basen (Abb. 4,1 + 2) und Pfeiler (Abb. 3,1 + 2) sind gleich gestaltet wie in der Periode I. Im Gegensatz zu den späteren Etappen weisen die Kapitelle des Triumphbogens und der Wandpfeiler in den beiden nördlichen Seitenschiffjochen nur ein einreihiges Blättermotiv mit verbundenen Stielen über plattem kantigem Halsring auf. Der Kämpfer ist hier feiner gestaltet als im westlichen Seitenschiff (Abb. 5,2).

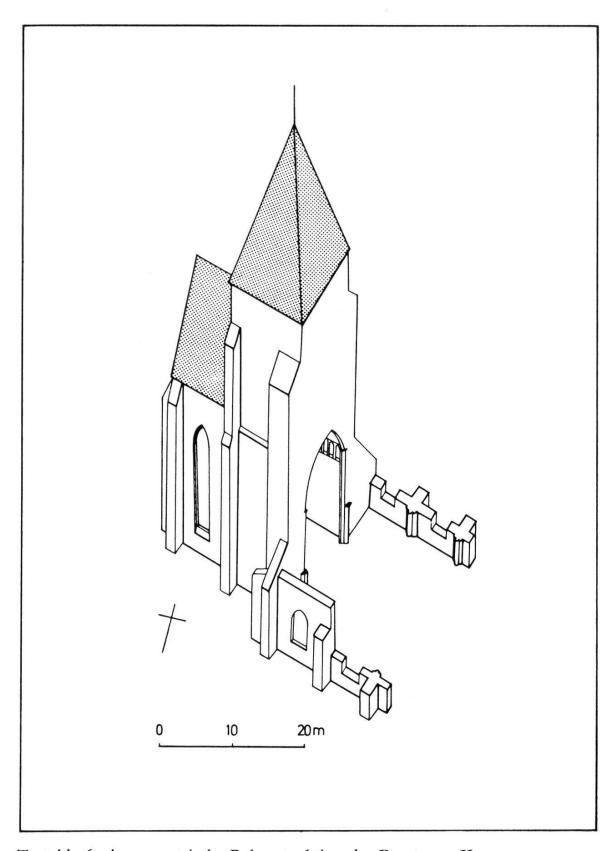
Textabb. 6. Axonometrische Rekonstruktion der Bauetappe II.

In dieser Bauetappe wurde das Chor wahrscheinlich gewölbt und der Turm über dessen westlichem Joch beendet. (Der polygonale Abschluß und das heutige Gewölbe stammen aus dem 17. Jh.)

Die Chorschultern und die begonnenen Fassaden – zumindest vom fünften Seitenschiffjoch – wurden bis zur Traufhöhe aufgeführt. Die ältere Kirche dürfte weiterhin bestanden haben.

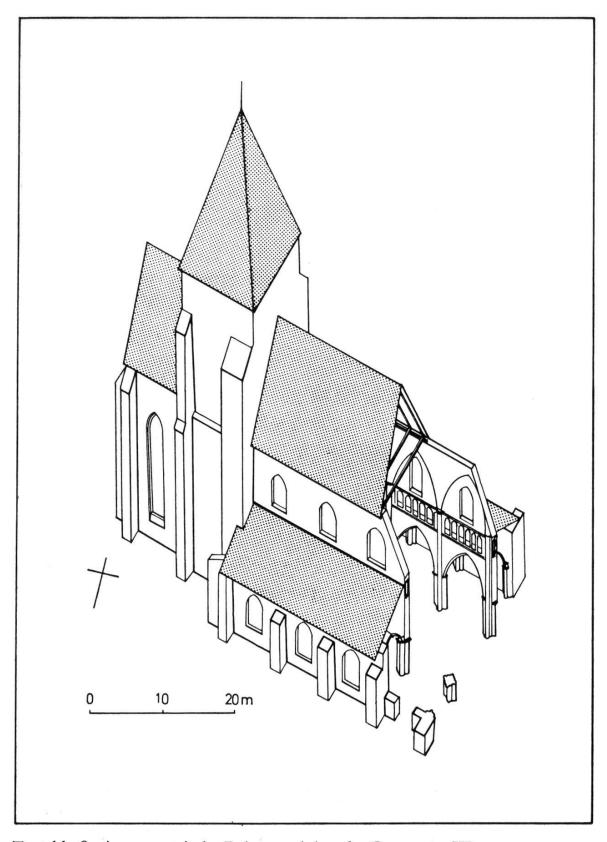
Textabb. 8. Axonometrische Rekonstruktion der Bauetappe III.

Vermutlich nach dem Abbruch der älteren Kirche wurden die vier östlichen Joche (zweites bis fünftes Joch) der Haupt- und Nebenschiffe von der gleichen Bauhütte in einem Zug bis zu den Mauerkronen aufgeführt. Eine Ausnahme bildete lediglich das zweite Joch auf der Nordseite, das von einer anderen Equipe beendet wurde. Die fertiggestellten Seitenschiffjoche und das Mittelschiff wurden eingedeckt; anschließend sind die Seitenschiffe eingewölbt worden.

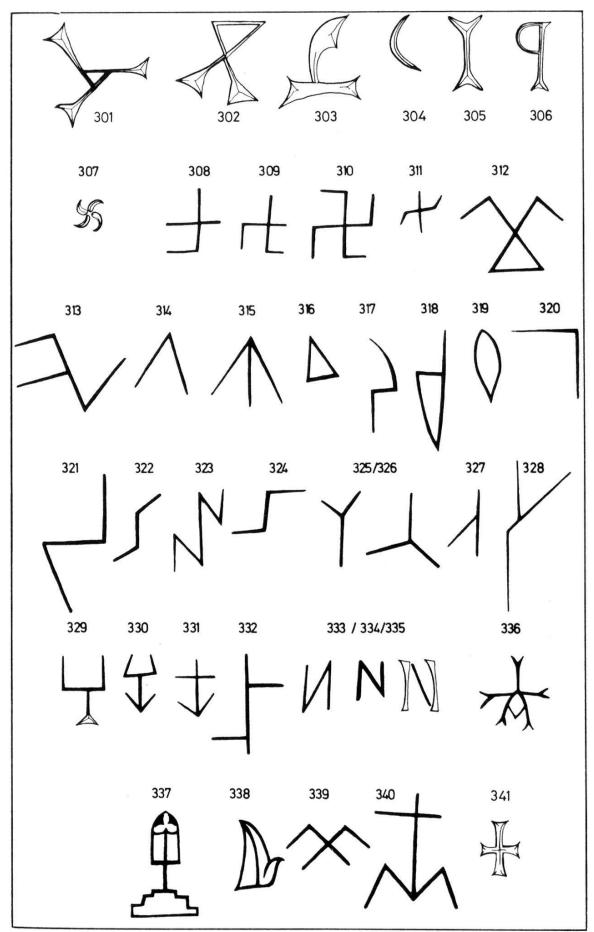
Textabb. 9. Steinmetzzeichen der Gruppe 300, Etappe III. Maßstab 1: 3.

Steinmetzzeichen: Ebenso deutlich wechseln die Marken gegenüber Vorgänger- und Nachfolgerperioden (Gruppe 300, Abb. 9). Entsprechend der großen Ausdehnung der dritten Bauperiode ist auch die Anzahl der Steinmetzzeichen bedeutend.

Die Quader, mit denen das Triphorium im Chor ausgemauert worden ist, weisen ausschließlich Steinmetzzeichen der dritte Etappe auf. Diese Ausbesserung steht wohl im Zusammenhang mit statischen Unzulänglichkeiten des Turmes über dem ersten Chorjoch, die eventuell durch das Erdbeben von 1356 verschärft worden waren. Um 1478 mußte der Turm ganz abgebrochen werden.

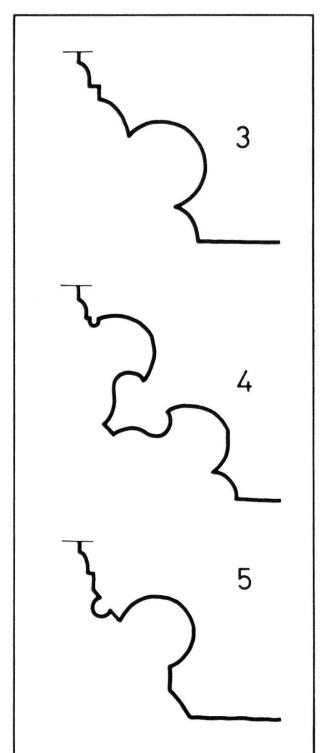
Textabb. 11. Schematische Darstellung der Profile der Obergadenfenster.

Das Kapitell am südlichen Obergaden zwischen dem zweiten und dritten Joch dürfte seiner Gestaltung nach ebenfalls durch die neue Equipe gearbeitet und versetzt worden sein. Das Gewände des Obergadenfensters weist als einziges einen markanten Birnstab zwischen zwei Kehlen auf (Abb. 11,4), während für die älteren (Abb. 12,3) und jüngeren (Abb. 11,5) Öffnungen eine tiefe Hohlkehle zwischen zwei Schmiegen bzw. zwischen Schmiege und Wulst eingelassen ist. Die Triphorien hingegen sind gleich gearbeitet wie diejenigen der Etappe III (Abb. 10, 3 + 4).

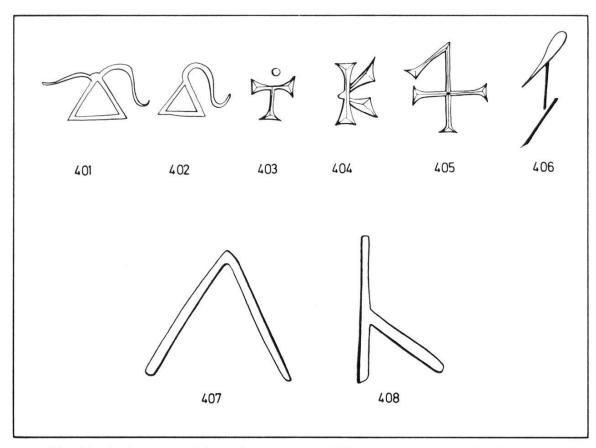
Textabb. 13. Steinmetzzeichen der Gruppe 400, Etappe IV. Maßstab 1: 3.

Steinmetzzeichen: Zwischen dem ersten und zweiten Joch, auschließlich auf dem nördlichen Pfeiler finden sich ab einer bestimmten Höhe
Marken, die sich stark von denjenigen der dritten Etappe unterscheiden (Gruppe 400, Abb. 13). Mindestens eine kleinere Anzahl
der Steinmetzen muß jedoch schon mit der alten Bauhütte zusammengearbeitet oder allenfalls von dieser vorbereitete Werkstücke versetzt haben. Im Fundament der Nordmauer des zweiten Joches findet
sich nämlich eines der neuen Zeichen (404) mit den älteren vermischt.

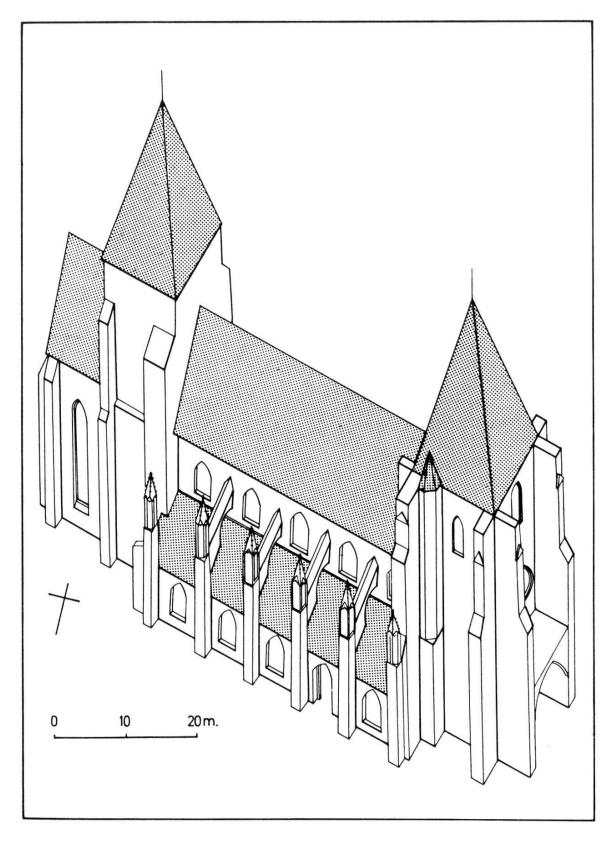
Textabb. 14. Axonometrische Rekonstruktion der Bauetappe V.

In dieser Bauphase wurde die Kirche in ihrer heutigen Ausdehnung bis auf die Höhe der St. Michaels-Kapelle im ersten Stock des Westturmes beendet. Die unvollendeten Seitenschiffjoche, die beiden westlichen im Norden und das westlichste im Süden sowie das Hauptschiff wurden eingewölbt, die Strebebogen stammen daher aus dieser Etappe. Die Dächer wurden bis zum Turm vollendet.

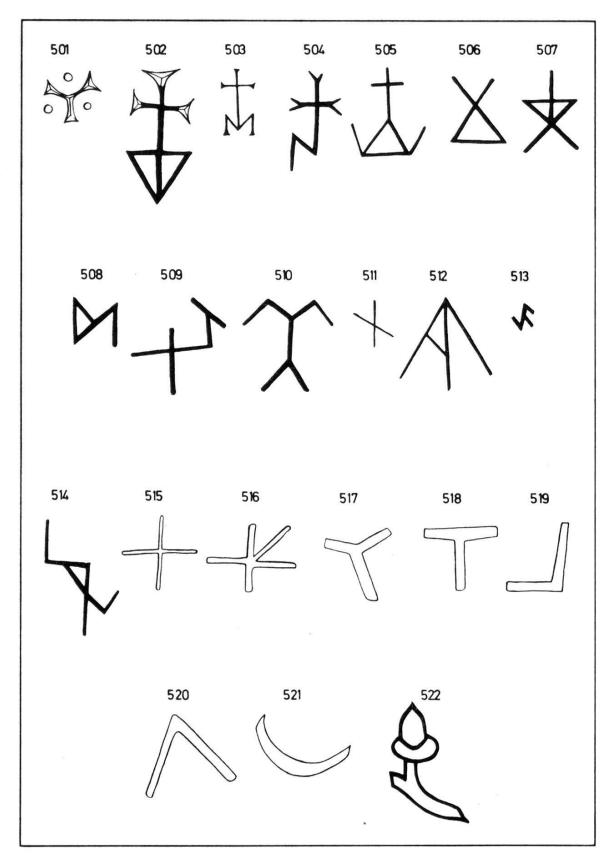
Textabb. 15. Steinmetzzeichen der Gruppe 500, Etappe V. Maßstab 1:3.

Steinmetzzeichen: Vollständig verschieden von allen übrigen Marken sind die Steinmetzzeichen der fünften Etappe (Gruppe 500, Abb. 15), unter denen sich eine Eichel (522) besonders hervorhebt. Sie kommt als «Leitmarke» auf allen dieser Bauphase zugeschriebenen Elementen vor.

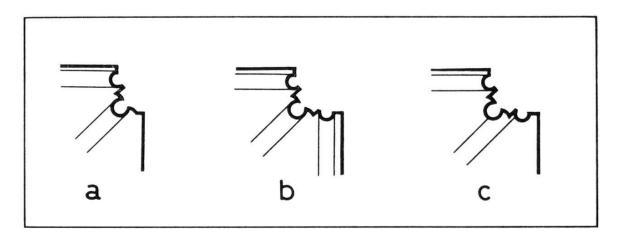
Textabb. 16. Pfeiler und Gewölbeansatz in der Südwestecke des Schiffes. Maßstab 1: 40.

- a) Lösung nach dem System der Bauetappe V.
- b) Vorgesehene Lösung für sechsjochiges Schiff.
- c) Ausgeführte Lösung.

Der heute in die Nordwestecke des Schiffes eingebundene, nicht als Eckstütze konzipierte Wandpfeiler entspricht formal den übrigen Seitenschiffpfeilern. Er deutet an, daß das Schiff ursprünglich um mindestens ein Joch länger geplant worden war.
