**Zeitschrift:** Frick - Gestern und Heute  
**Herausgeber:** Arbeitskreis Dorfgeschichte der Gemeinde Frick  
**Band:** 10 (2007)

**Artikel:** Das Kleinbauernhaus Kirchmattweg 5/7  
**Autor:** Fasolin, Werner  
**DOI:** <https://doi.org/10.5169/seals-955046>

# Das Kleinbauernhaus Kirchmattweg 5/7

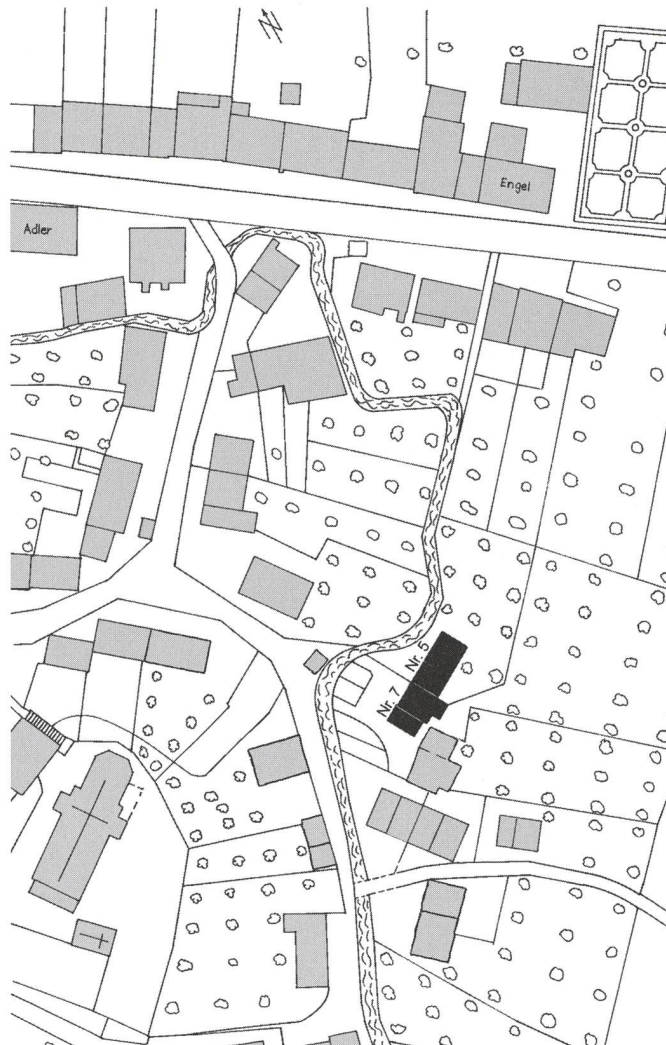
Die Lage des Doppelhauses Kirchmattweg 5/7 im Fricker Hinterdorf, nach dem Katasterplan von 1839.

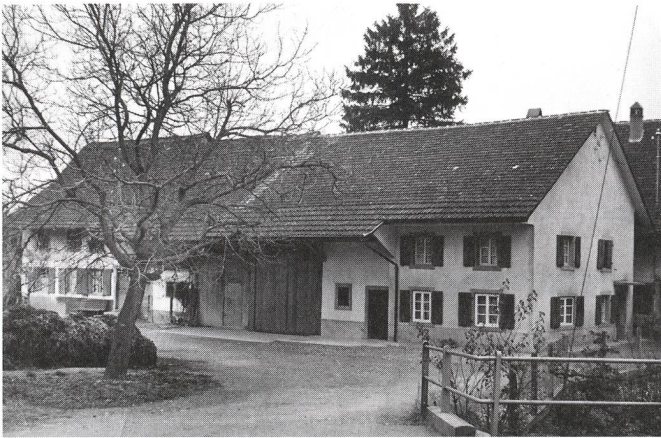
Die beiden unter einer gemeinsamen Dachkonstruktion stehenden Bauernhäuser Kirchmattweg 5/7 im Jahr 1950.

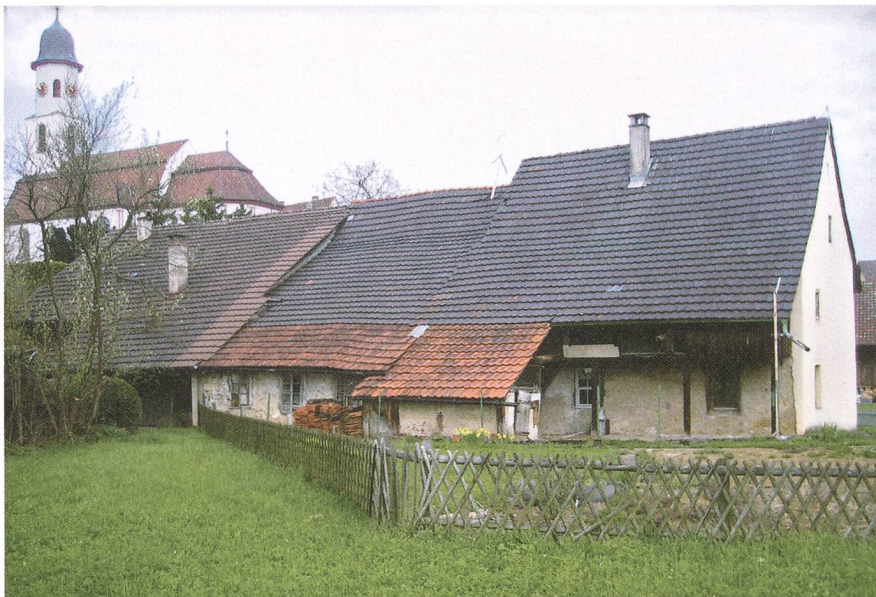
Ansicht der Hinterhofseite. Im 19. bis 20. Jahrhundert baute man südseitig (Nr. 5) eine Wagnerei, einen Schweinestall und einen Abort an. Die Dachfläche reichte dadurch immer weiter herab und nahm dem Wohnteil sehr viel Tageslicht.

Der nach Südosten gerichtete Hinterhofbereich wurde gemäss Brandversicherungs-Kataster Mitte des 19. Jahr-

hunderts um einen Anbau erweitert, in dem von 1850–1898 eine Wagnerwerkstatt betrieben wurde. Anfang des 20. Jahrhunderts fügte man einen Schweinestall mit Abort hinzu. Diese Anbauten führten im Haus zu einem erheblichen Verlust an Tageslicht. Der zusätzlich gewonnene Raum war aber damals wichtiger als ein lichtdurchflutetes, nach Süden orientiertes Wohnen, wie man es heute vorzieht.

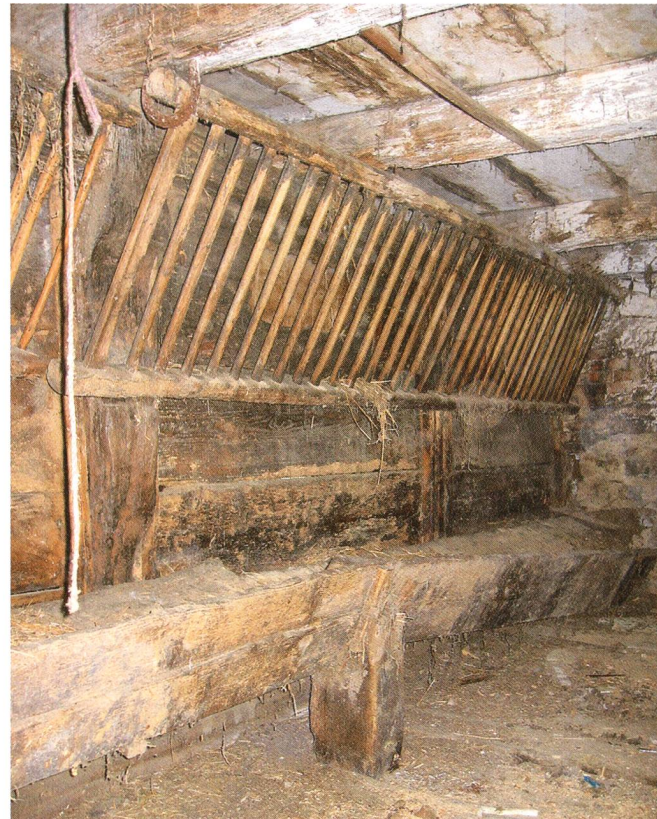
<<  
Blick von der  
Dreschtemme (Nr. 5)  
in den Anbau der  
ehemaligen  
Wagnerei, links ein  
Futterloch der  
vollständig aus  
Holz gebauten  
Stallwand.

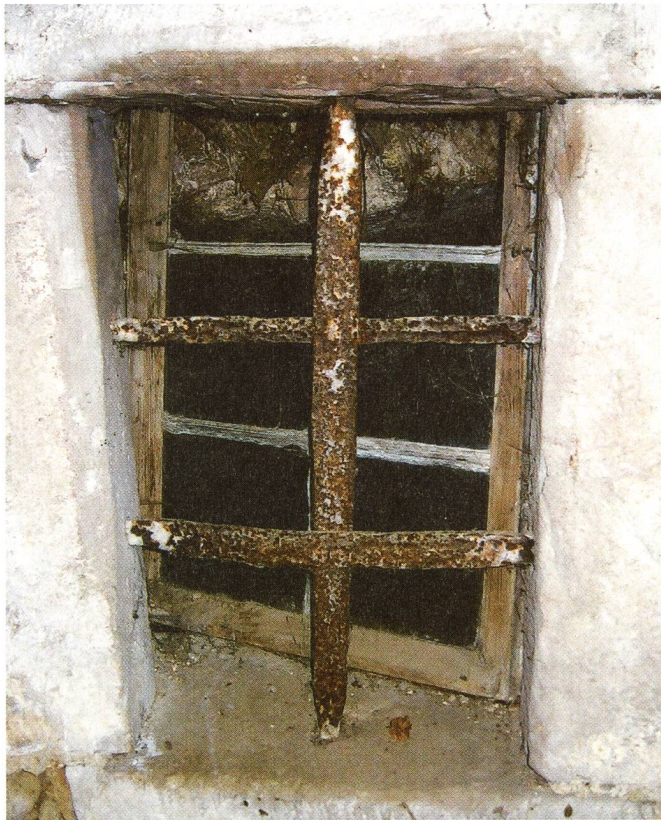
Vergittertes,  
spätgotisch  
profiliertes  
Fenstergewände  
mit bleiverglastem  
Fenster. Gewölbekeller  
des Nachbar-  
hauses Nr. 7.

Eingangportal mit der Jahrzahl nicht mehr erhalten, dafür aber ein sehr schönes vergittertes Kellerfenster mit spätgotischer Profilierung, durch das sich der Keller ebenfalls ins ausgehende 17. Jahrhundert datieren lässt. Die ungewöhnliche Lage der beiden Keller rührt möglicherweise daher, dass im Tenn eine nachträgliche Unterkellerung einfacher war als unter dem Wohnteil. Trotzdem findet sich für diesen Befund im Fricktal bislang kein Vergleich.
