Zeitschrift: Frick - Gestern und Heute

Band: 10 (2007)

Artikel: Das Kleinbauernhaus Kirchmattweg 5/7

Das Kleinbauernhaus Kirchmattweg 5/7

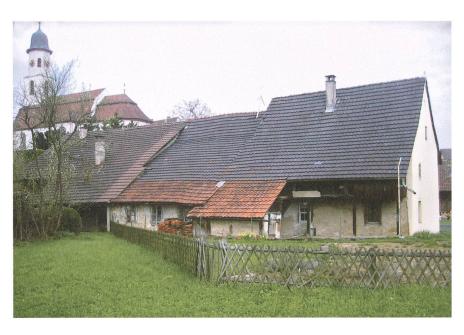
Ansicht der Hinterhofseite. Im 19. bis 20. Jahrhundert baute man südseitig (Nr. 5) eine Wagnerei, einen Schweinestall und einen Abort an. Die Dachfläche reichte dadurch immer weiter herab und nahm dem Wohnteil sehr viel Tageslicht.

hunderts um einen Anbau erweitert, in dem von 1850–1898 eine Wagnerwerkstatt betrieben wurde. Anfang des 20. Jahrhunderts fügte man einen Schweinestall mit Abort hinzu. Diese Anbauten führten im Haus zu einem erheblichen Verlust an Tageslicht. Der zusätzlich gewonnene Raum war aber damals wichtiger als ein lichtdurchflutetes, nach Süden orientiertes Wohnen, wie man es heute vorzieht.

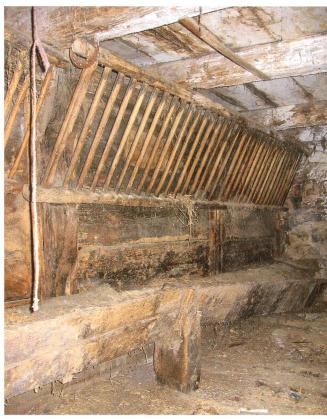
⇔I Blick von der Dreschtenne (Nr. 5) in den Anbau der ehemaligen Wagnerei, links ein Futterloch der vollständig aus Holz gebauten Stallwand.

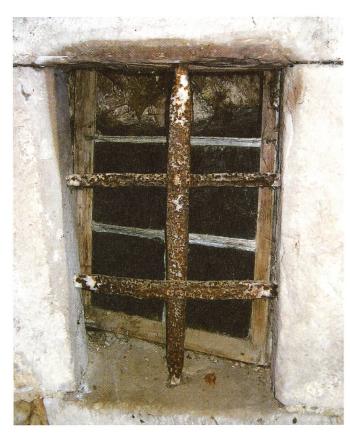
Vergittertes, spätgotisch profiliertes Fenstergewände mit bleiverglastem Fenster. Gewölbekeller des Nachbarhauses Nr. 7.

Eingangsportal mit der Jahrzahl nicht mehr erhalten, dafür aber ein sehr schönes vergittertes Kellerfenster mit spätgotischer Profilierung, durch das sich der Keller ebenfalls ins ausgehende 17. Jahrhundert datieren lässt. Die ungewöhnliche Lage der beiden Keller rührt möglicherweise daher, dass im Tenn eine nachträgliche Unterkellerung einfacher war als unter dem Wohnteil. Trotzdem findet sich für diesen Befund im Fricktal bislang kein Vergleich.

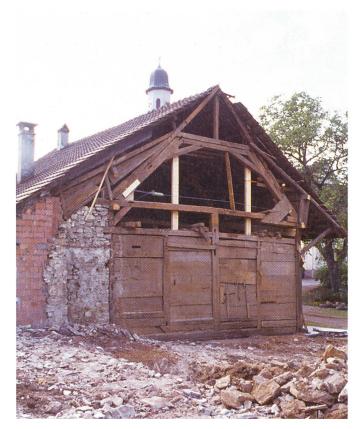
Die Wandständerkonstruktion Tenn Kirchmattweg Nr. 7 nach Abbruch von Nr. 5.
