Zeitschrift: Frick - Gestern und Heute
Herausgeber: Arbeitskreis Dorfgeschichte der Gemeinde Frick
Band: 10 (2007)

Artikel: Das Kleinbauernhaus Kirchmattweg 5/7
Autor: Fasolin, Werner
DOI: <https://doi.org/10.5169/seals-955046>

Das Kleinbauernhaus Kirchmattweg 5/7

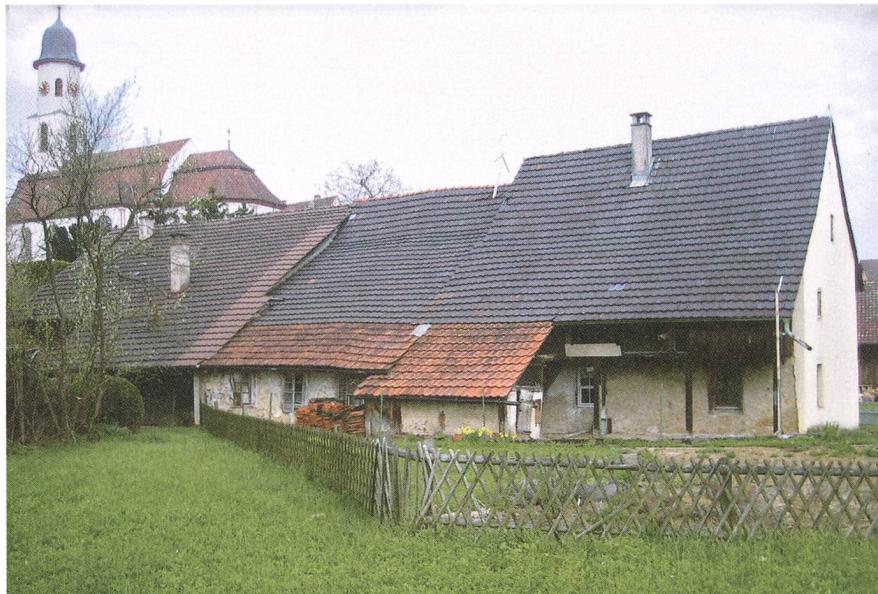
Ansicht der Hinterhofseite. Im 19. bis 20. Jahrhundert baute man südseitig (Nr. 5) eine Wagnerei, einen Schweinestall und einen Abort an. Die Dachfläche reichte dadurch immer weiter herab und nahm dem Wohnteil sehr viel Tageslicht.

Der nach Südosten gerichtete Hinterhofbereich wurde gemäss Brandversicherungs-Kataster Mitte des 19. Jahr-

hunderts um einen Anbau erweitert, in dem von 1850–1898 eine Wagnerwerkstatt betrieben wurde. Anfang des 20. Jahrhunderts fügte man einen Schweinestall mit Abort hinzu. Diese Anbauten führten im Haus zu einem erheblichen Verlust an Tageslicht. Der zusätzlich gewonnene Raum war aber damals wichtiger als ein lichtdurchflutetes, nach Süden orientiertes Wohnen, wie man es heute vorzieht.

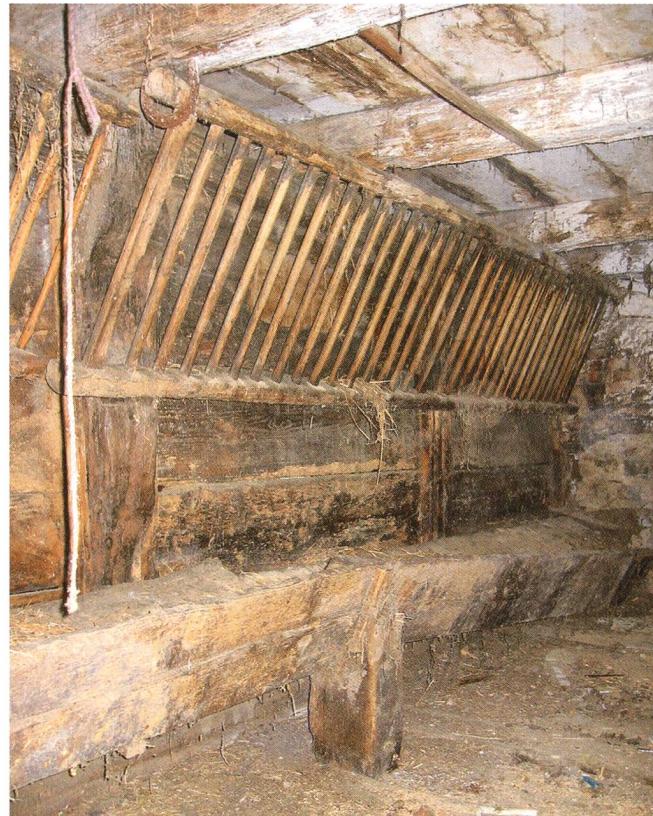
◀◀
Blick von der Dreschtenne (Nr. 5) in den Anbau der ehemaligen Wagnerei, links ein Futterloch der vollständig aus Holz gebauten Stallwand.

Besonders eindrücklich waren die noch aus dem 19. Jahrhundert stammenden Verhältnisse im Stall, wo die Futterkrippe und das Lager für das Vieh noch vollständig aus Holz bestanden. In Frick wurden diese hölzernen Stalleinrichtungen bereits in den 1920er und 1930er Jahren durch solche aus Backsteinen ersetzt, was damals der modernen Viehhaltung entsprach. Auch bescheidenere Landwirte konnten sich solche Backsteine minderer Qualität aus der hiesigen Ziegelei leisten.

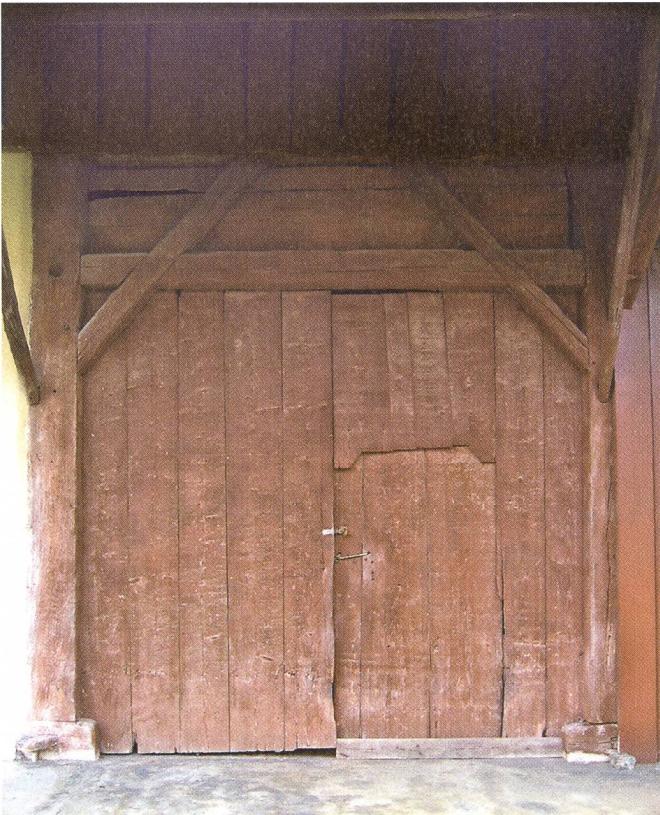
Die Scheunentor-
konstruktion
(Nr. 5), mit rot-
schwarz gefassten
Einkerbungen an
der Türe. Die
Wandständer aus
Eichenholz von
1610 stehen in zwei
Schwellschlössern.
Eines davon konnte
beim Abbruch
geborgen werden.

In Stall und Tenn hatten sich Teile einer fast 400 Jahre alten Ständerkonstruktion eines Strohdachhauses erhalten, die 1808 nicht vollständig abgebrochen wurden. Gemäss der dendrochronologischen Datierung entstand die Wandständerkonstruktion aus Eichenholz um 1610. Noch im Brandassekuranz-Verzeichnis von 1806 erscheint das zweistöckig beschriebene Holzhaus bereits als mit Ziegeln und Stroh gedeckt, was zeigt, dass damals der Wohnteil auf Hartbedachung umgedeckt war.

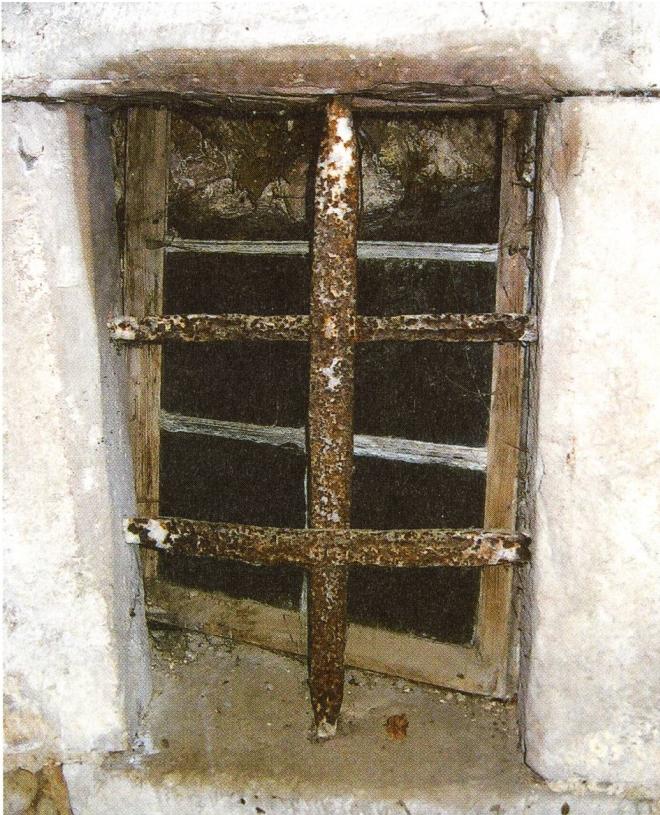
Vergittertes,
 spätgotisch
 profiliertes
 Fenstergewände
 mit bleiverglastem
 Fenster. Gewölbekeller
 des Nachbarhauses Nr. 7.

Eingangsportal mit der Jahrzahl nicht mehr erhalten, dafür aber ein sehr schönes vergittertes Kellerfenster mit spätgotischer Profilierung, durch das sich der Keller ebenfalls ins ausgehende 17. Jahrhundert datieren lässt. Die ungewöhnliche Lage der beiden Keller röhrt möglicherweise daher, dass im Tenn eine nachträgliche Unterkellerung einfacher war als unter dem Wohnteil. Trotzdem findet sich für diesen Befund im Fricktal bislang kein Vergleich.

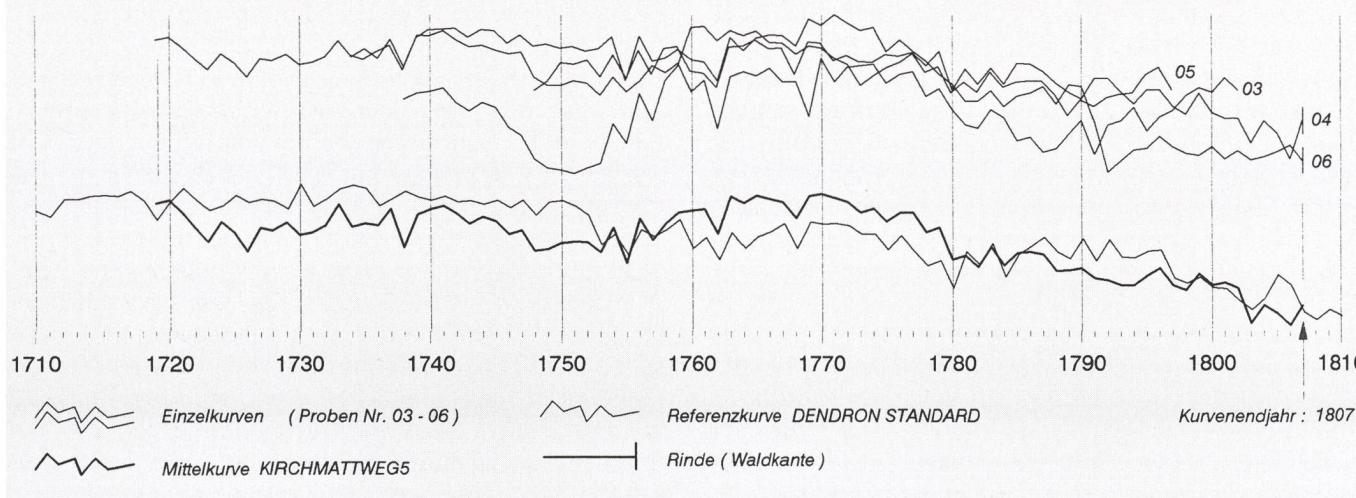
DENDROCHRONOLOGIE - FRICK : KIRCHMATTWEG 5 (Ökonomie- und Wohnteil)

Die Mittelkurve KIRCHMATTWEG5 (Tanne, 4-fach belegt) und ihre Einzelkurven
in synchroner Lage mit der Referenzkurve DENDRON STANDARD.

Datierung : 1807 (Rinde)
Fälldatum : Herbst/Winter 1807/08

Die Wachstums-
kurve der 1807
gefallenen Tannen,
Kirchmattweg 5.

Die älteste der 1808 verbauten Tannen erreichte ein Alter von 88 Jahren. Wie Vergleiche mit anderen Fricktaler Bauernhäusern des 18. Jahrhunderts zeigen, schlug man die Bäume meist im Alter von 60 bis 70 Jahren. Bei diesen Tannen handelte es sich bereits um angepflanzte Aufforstungen für schnell wachsendes Bauholz, was durch die seit dem späten 17. Jahrhundert nur noch punktuell verwendeten eichenen Bauhölzer ebenfalls belegt wird.

Die regelmässige Wachstumskurve der untersuchten Tannenproben dokumentiert das gemässigte kontinentale Klima, wie es für das 18. Jahrhundert überliefert ist. Kalte, trockene Winter wechselten mit kurzen, feucht-warmen Sommern ab. Wetterextreme wie im 16. Jahrhundert finden sich kaum. Zu erwähnen seien *die sechs trockenen und heissen Sommer der Jahre 1778–1784*⁷, welche sich als schmale Jahrringe, sogenannte Weiserjahrringe abzeichnen. Ebenso nach unten zeigende Wachstumskurven finden sich kurz vor dem Schlagdatum von 1807. Auch sie gehen einher mit der kontinentalen Trockenphase in den Jahren nach 1800, die zu einem Wassermangel der Bäume führte und diese nur noch schwach wachsen liess.
