**Zeitschrift:** Veröffentlichungen des Geobotanischen Institutes der Eidg. Tech. Hochschule, Stiftung Rübel, in Zürich  
**Herausgeber:** Geobotanisches Institut, Stiftung Rübel (Zürich)  
**Band:** 101 (1989)

**Artikel:** Mechanische Belastbarkeit natürlicher Schilfbestände durch Wellen, Wind und Treibzeug = Mechanical impacts on natural reed stands by wind, waves and drift  
**Autor:** Binz-Reist, Hans-Rudolf  
**Kapitel:** Teil I. Das Schilfrohr : Einführung und Problemstellung : der Schilfrückgang und weine bisher bekannten Ursachen  
**DOI:** <https://doi.org/10.5169/seals-308911>

## 2. DER SCHILFRÜCKGANG UND SEINE BISHER BEKANNTEN URSACHEN

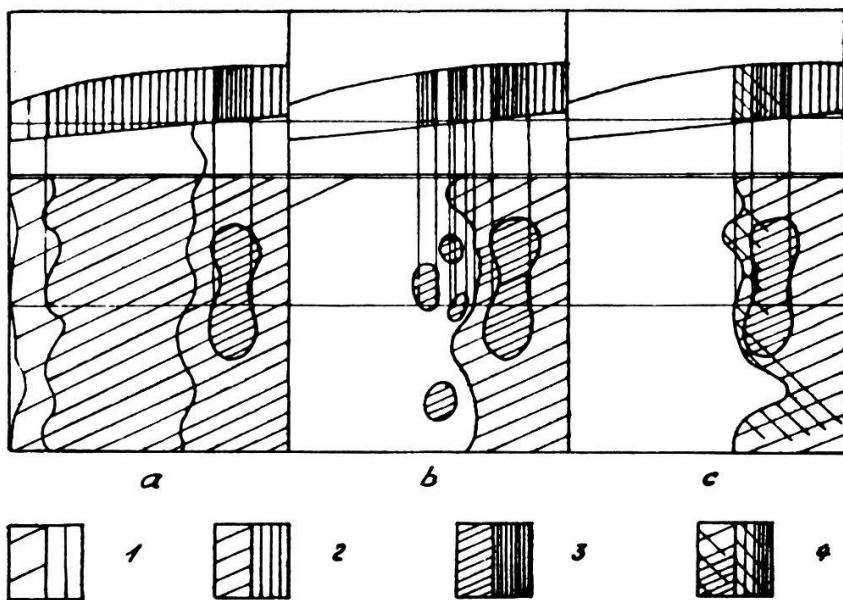
**Fig. 2.1.** Erscheinungsformen von Schilfbeständen, schematisch, Aufriß und Grundriß (aus KLÖTZLI und GRÜNING 1976).

- a Normalschilf
  - b Schwanenschilf: Durch Wasservögel und Eutrophierung (direkt durch Algen und Treibgut) in einzelne dichte Horste aufgelöster Bestand
  - c Ausschlagschilf: Durch Treibzeug und Wellengang geknickter und z.T. wieder ausgeschlagener Bestand
- Horizontale Linie in den Aufrißskizzen: mittlerer Sommerwasserstand  
 Durchgehende Wellenlinie: Wasserlinie bei mittlerem Sommerwasserstand
- 1 geringe Dichte, einzelne Halme, meist  $5 - 10/m^2$
  - 2 normale Dichte, meist um  $20 - 60/m^2$  (vgl. auch HÜRLIMANN 1951)
  - 3 hohe Dichte, lokal oder in Schwanenschilf, meist um  $60 - >100/m^2$
  - 4 starke Verfilzung durch Knickung und Tochtersprossenbildung.

noch ca. 35 km normal zoniert waren (Fig. 2.1.). Nach KLÖTZLI (1980) waren Ende der Siebzigerjahre noch etwa 3,5% der früheren Röhrichte unversehrt und noch 10% in "gutem Zustand". Für den Bodensee-Obersee hat GRÜNING (1975, 1980) die zeitliche Entwicklung grafisch dargestellt, der stärkste Rückgang war Ende der Sechzigerjahre zu verzeichnen (Fig. 2.2.). Wenn vielerorts in jüngster Zeit die Geschwindigkeit des Schilfrückgangs wieder abnahm, so dürfte dies weniger die Frucht einer Gesundung der Gewässer sein, als ganz einfach eine Folge der Tatsache, daß das Schilf von einem Standort eben nur einmal verschwinden kann...

Zurückgehende Bestände (Fig. 2.1.) sind meist durch die Auflösung der Schilffront in einzelne Horste sehr hoher Dichte charakterisiert. KLÖTZLI führt die hohe Dichte in diesen Horsten auf den Verbiß durch Wasservögel (Schwäne) zurück ("Schwanenschilf"; KLÖTZLI und GRÜNING 1976). Diese Horste werden von Jahr zu Jahr kleiner und verschwinden schließlich ganz. Eine bultige Struktur

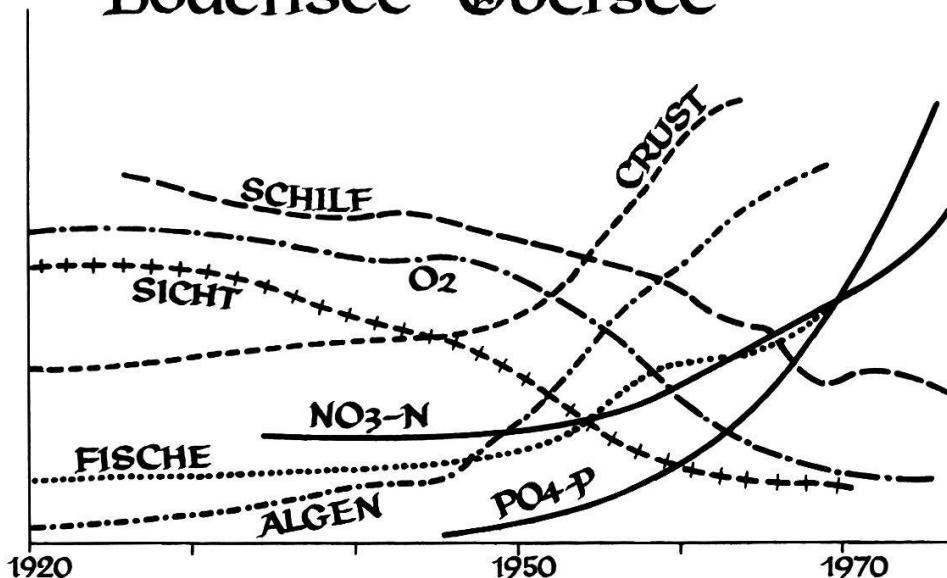
**Fig. 2.2.** Vergleich zwischen der Entwicklung einiger Eutrophierungskriterien und dem Schilfrückgang (nach LEHN 1972, stark verändert und ergänzt, aus GRÜNIG 1980).

PO<sub>4</sub>-P: Phosphat-Phosphor-Konzentration

NO<sub>3</sub>-N: Nitrat-Stickstoff-Konzentration

Algen: Konzentration der Zellen der Planktonalgen in der Wassertiefe von 0+10 m

Crust: Planktonkrebschen unter 1 dm<sup>2</sup> Wasserfläche

Fische: Fischereierträge des gesamten Bodensees

O<sub>2</sub>: Restsauerstoffgehalt in der größten Tiefe

Sicht: Sichttiefe, mit Secci-Scheiben gemessen

Schilf: Fläche des Schilfbestandes bei Altenrhein

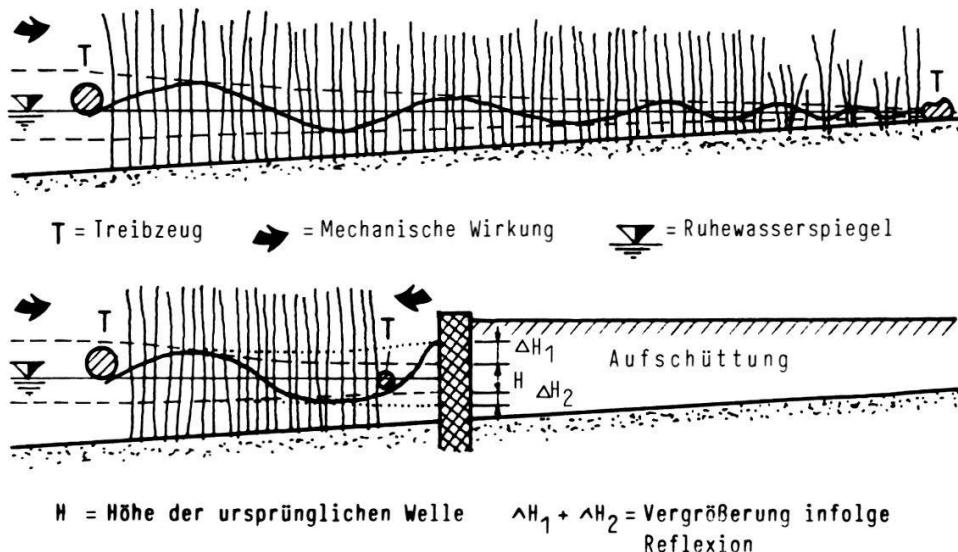
**Fig. 2.3.** Einfluß einer Ufermauer (aus BINZ 1980)

- Oben: Im Naturzustand nehmen die Wellenhöhen innerhalb des Röhrichts allmählich ab (gestrichelte Linie ----). Treibzeug wird hinter dem Röhricht abgelagert.
- Unten: Die Mauer verhindert das Auslaufen der Wellen. Diese werden zurückgeworfen (reflektiert) und überlagern sich mit den neu ankommenden Wellen. Damit wird die gesamte Wellenhöhe größer (punktierte Linie .....). Ebenso wird das Treibzeug durch die Mauer am Weitertransport gehindert und von den Wellen immer wieder auf das Schilf zurückgeworfen.

Als **halbdirekte Zerstörung** muß man den Bau von **Ufermauern** bezeichnen, auch wenn davor noch ein Streifen Röhricht bestehen bleibt (Fig. 2.3.): Zumin-

dest dann, wenn noch andere ungünstige Faktoren einwirken, vermag sich ein Schilfbestand vor einer Ufermauer auf die Dauer nicht zu halten, weil:

1. die auf das Ufer zulaufenden Wellen von der Mauer reflektiert werden; wegen der Überlagerung von ankommenden und reflektierten Wellen wird ihre Wirkung verstärkt, im ungünstigsten Fall kann sich eine stehende Welle mit doppelter Amplitude ausbilden;
2. die Mauer das unschädliche Ablagern des Treibgutes hinter dem Bestand verhindert; dieses schwimmt zwischen der Mauer und dem Bestand und wird bei Wellengang von hinten wieder auf diesen zurückgeworfen;
3. der nur noch schmale Schilfgürtel die Wellen nicht mehr in nennenswertem Maße zu dämpfen vermag (vgl. HÜRLIMANN 1951 und BINZ 1980).

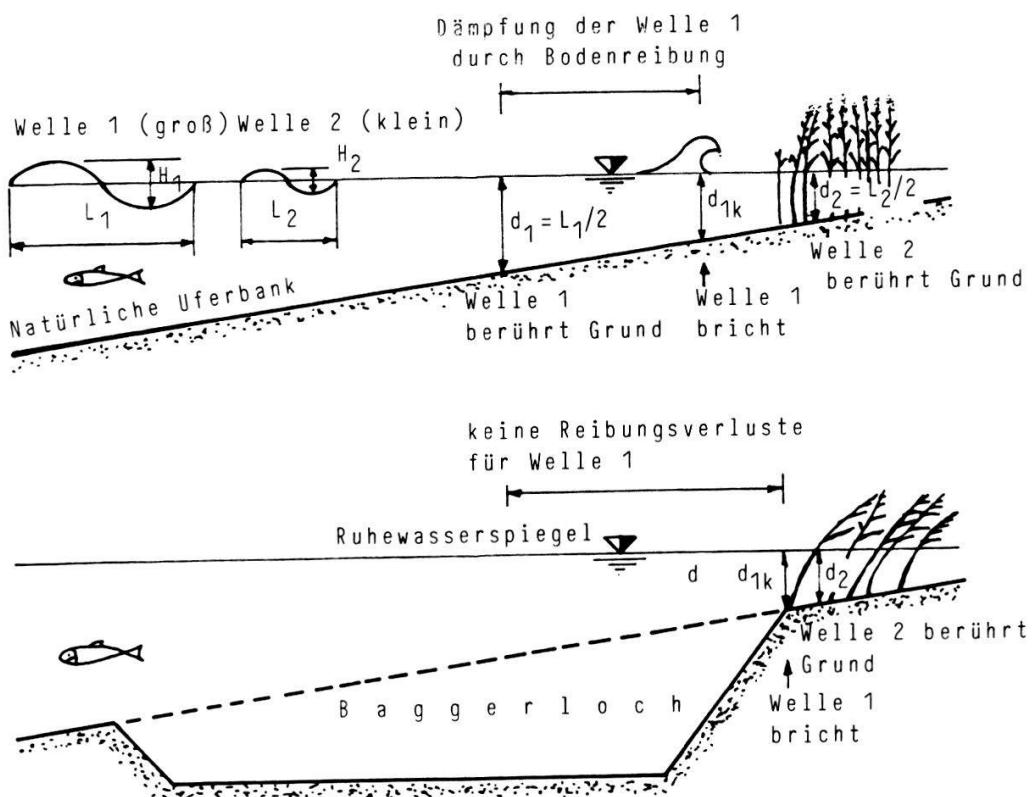
Fig. 2.4. Wirkung einer Baggerung in der Uferbank (aus BINZ 1980).

Oben: Situation am Naturufer: Die Wellen bewegen das Wasser bis in die Tiefe  $d_1$  (große Welle) bzw.  $d_2$  (kleine Welle). Wo die Wassertiefe geringer ist, entsteht Reibung zwischen dem bewegten Wasser und dem Boden: Die Wellen verlieren einen Teil ihrer Energie. Bei der kritischen Tiefe  $d_{1k}$  bricht die Welle 1, hingegen wird für die Welle 2 die kritische Tiefe erst weiter hinten im Röhricht (außerhalb der Figur) erreicht. Bis dort aber wird die ohnehin schon kleinere Welle durch das Schilf auf ein unschädliches Maß verkleinert.

Unten: Das Baggerloch (nicht maßstäblich) hat auf die Welle 2 keinen Einfluß, da diese erst weiter hinten (wo das Wasser weniger tief als  $d_2$  ist) etwas vom Boden "spürt". Welle 1 dagegen erreicht völlig ungehindert den landseitigen Rand des Baggerlochs, wo dann aber die Wassertiefe für diese Welle fast plötzlich zu klein ist: Sie bricht. Allenfalls dort stehendes Röhricht wird extrem belastet.

Erstens fällt die wellendämpfende Wirkung (Bodenreibung) der Uferbank weg, die auf das Röhricht treffenden Wellen sind somit größer, als es ohne Baggerung der Fall wäre (Fig. 2.4.). Bei bestimmten Verhältnissen zwischen Wellenlänge, Wassertiefe, Breite (in Laufrichtung der Wellen gemessen) und Tiefe des Baggerloches kann dieses zu einem Resonanzkörper werden und sodie darüberlaufenden Wellen noch zusätzlich verstärken (BRUSCHIN 1975b). Bei welchem Wert dieser Verhältnisse Resonanz eintritt, kann nicht generell gesagt werden, da außer den genannten Größen auch noch die Topographie des Ufers, die Form des

welche die Brandungszone der Wellen in das Röhricht oder in dessen unmittelbare Nähe verschoben wird. Dies geschieht dann, wenn vor dem Schilfgürtel die Wassertiefe sehr rasch abnimmt und einen kritischen Wert von etwa 5/4 der Wellenhöhe unterschreitet (Fig. 2.4.; eine Zusammenstellung der Bruchkriterien für Wellen nach verschiedenen Autoren bringt z.B. BÜSCHING 1974).
