L'ÉGLISE DU PRIEURÉ DE RUSSIN

par Charles BONNET

Cette étude, consacrée à l'église du prieuré de Russin, est le résultat d'une campagne de fouilles menées en 1970 par le Service cantonal d'archéologie. La Commission des monuments et des sites, dont dépend ce service, manifeste beaucoup d'intérêt pour notre activité et l'appui financier des autorités est déterminant pour l'ensemble de nos recherches. La fouille de l'église de Russin prend une place importante dans le cadre d'une meilleure connaissance du passé genevois. Elle démontre que malgré une très grande simplicité architecturale, un édifice, analysé comme il le faut, se révèle une source de documents dont l'exploitation peut encore beaucoup apprendre.

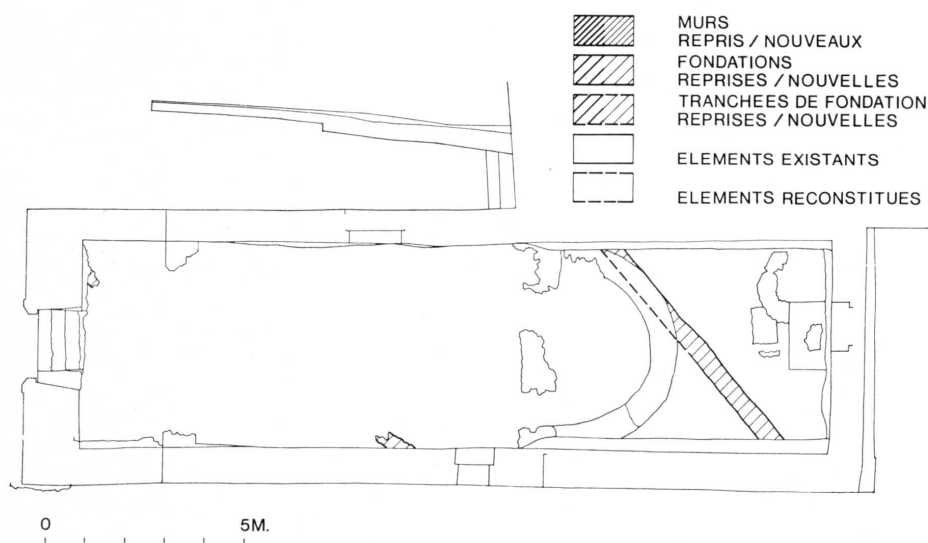
Fig. 8. Première époque d'occupation. Plan schématique.

L'étude approfondie des restes de cette première époque d'occupation devrait être entreprise à l'extérieur de l'église. Nous pouvons supposer que nous sommes en présence de clôtures ou d'un système de terrasses appartenant à des constructions situées au sud du village actuel. Il est à remarquer que les deux murs ne sont pas parallèles, il est donc difficile de les associer au même ensemble. Le désaxement par

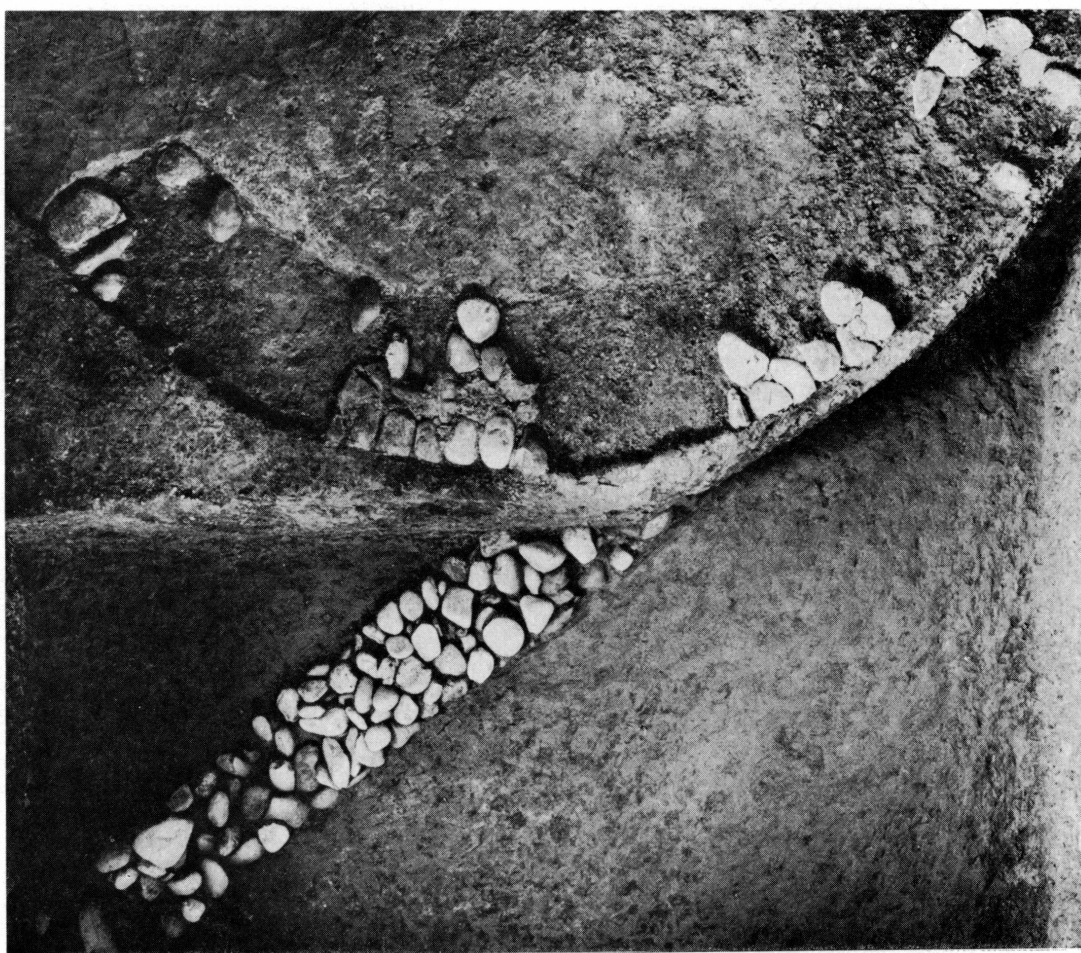
Fig. 9. L'abside de la première église et segment d'un mur plus ancien.

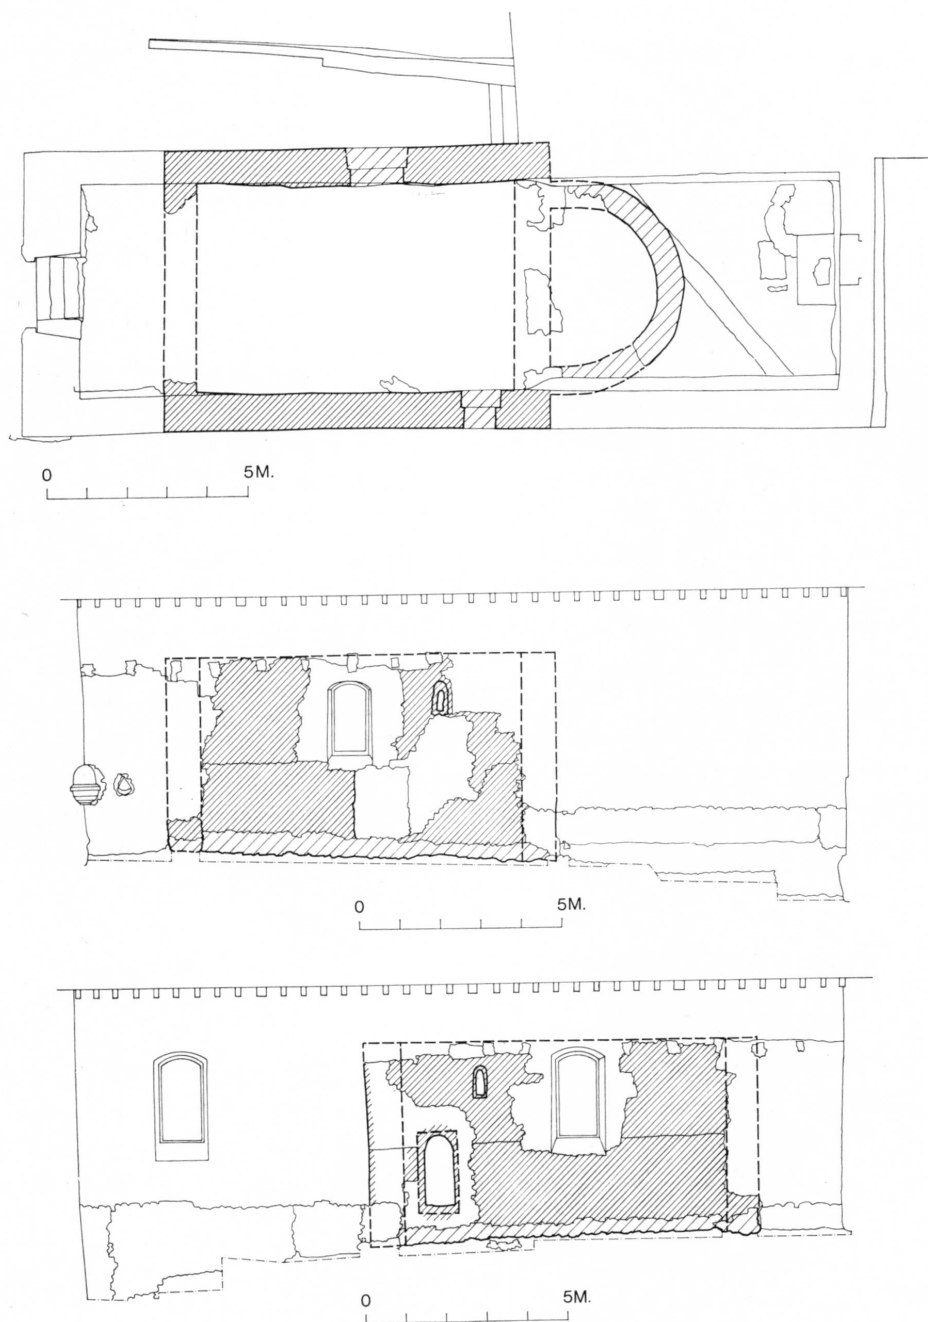
Fig. 10. Première église. Schéma du plan et des élévations intérieures nord et sud
(pour la légende voir p. 19)

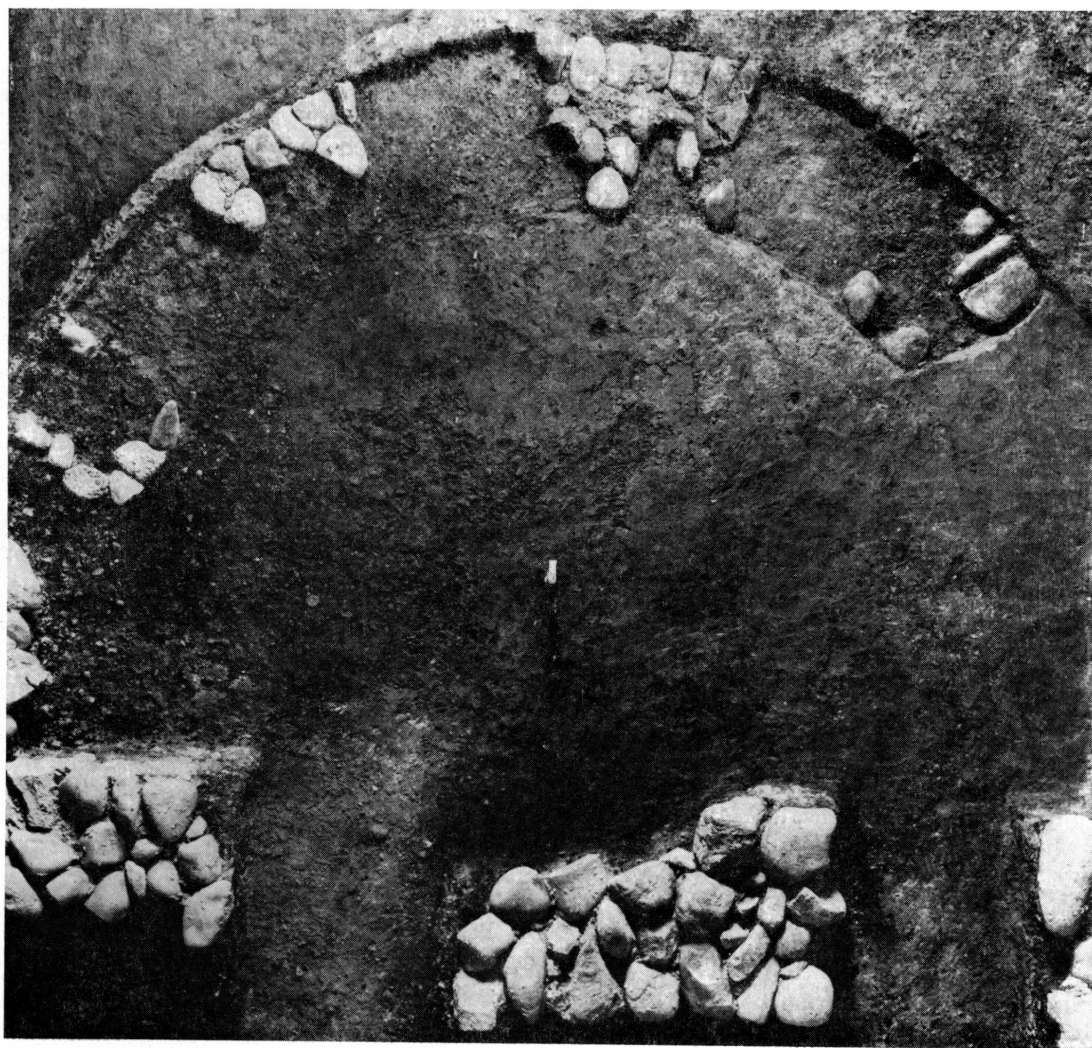
Fig. 11. L'abside de la première église et le chaînage de l'arc triomphal.

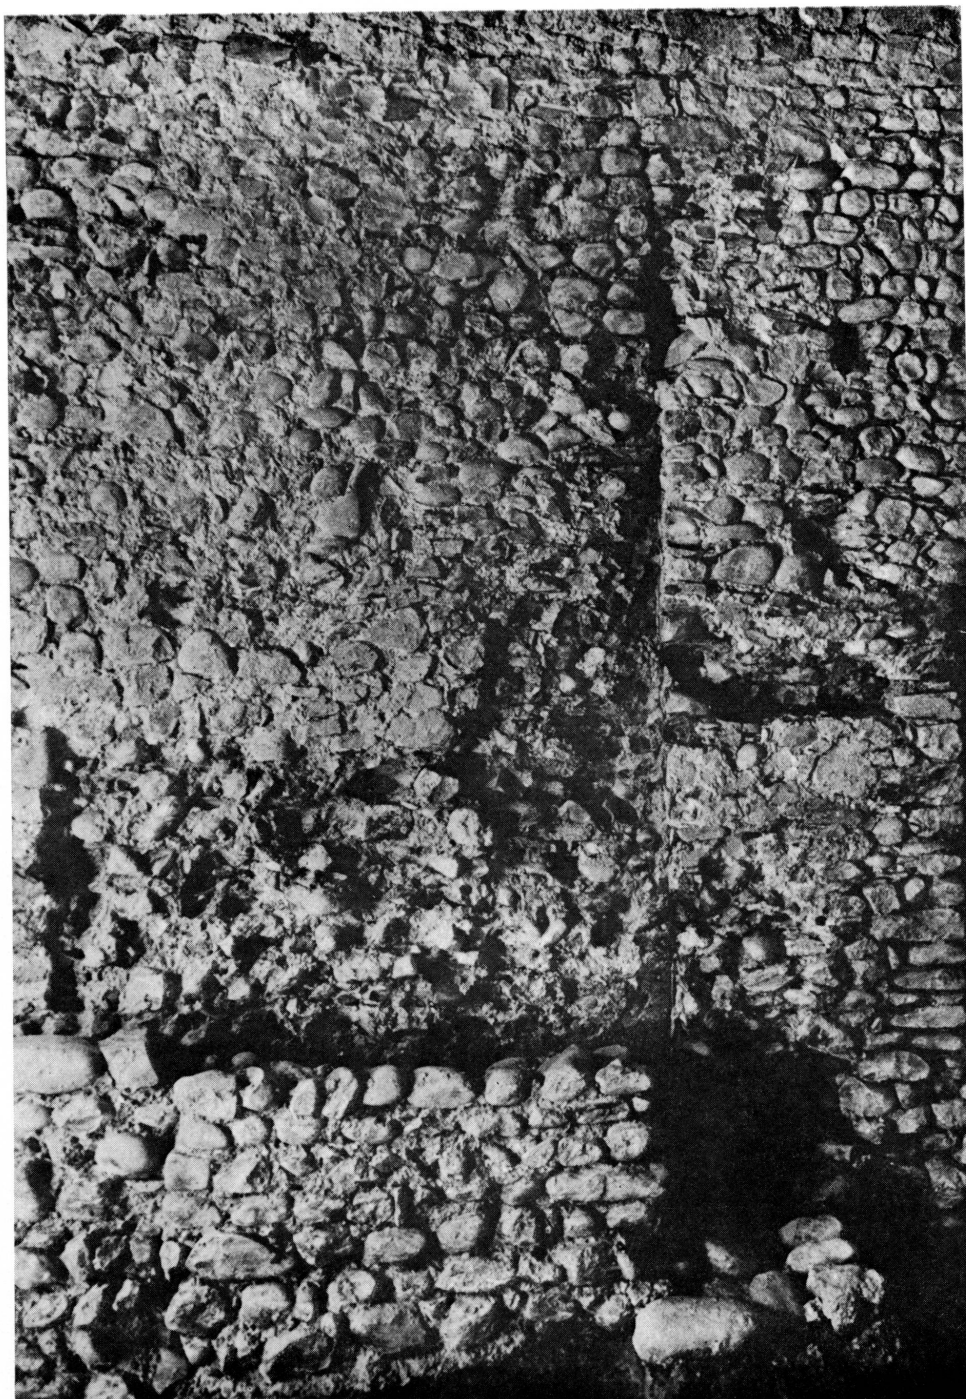
Fig. 12. Adjonction du chœur rectangulaire au mur sud de la première église.

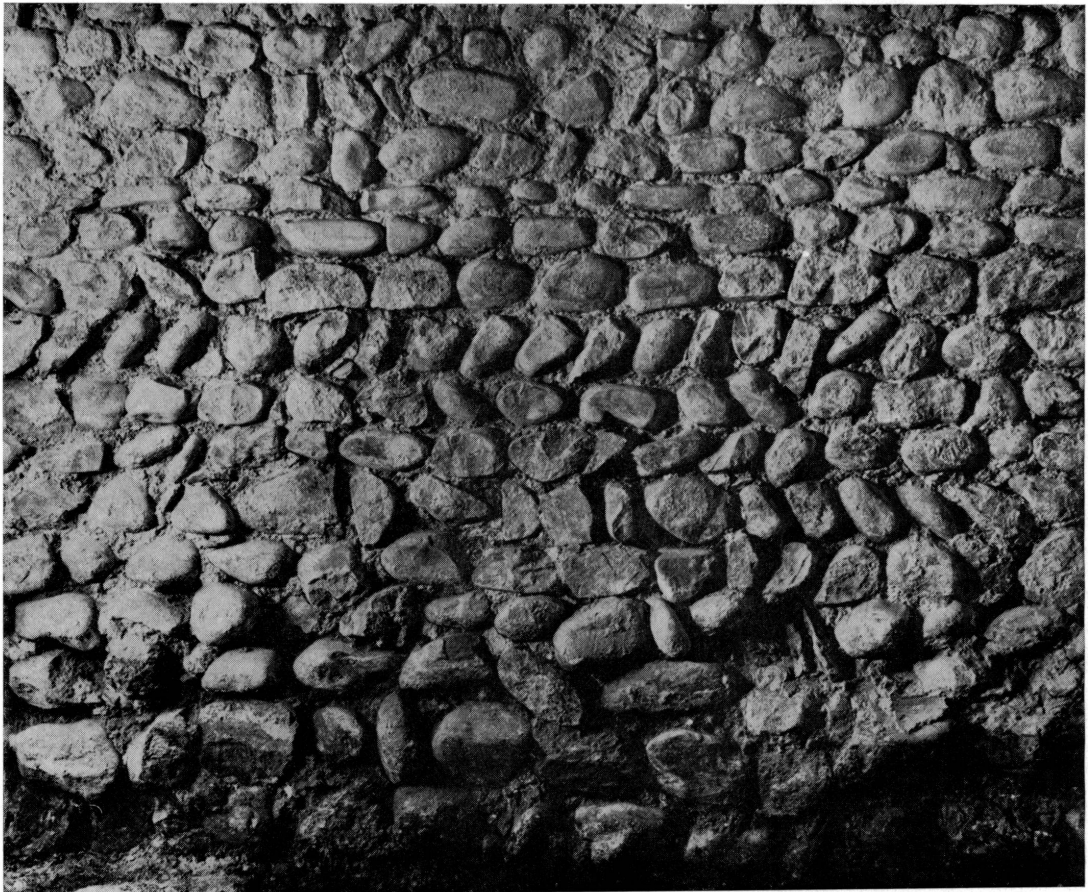
Fig. 13. Maçonnerie d'époque préromane.

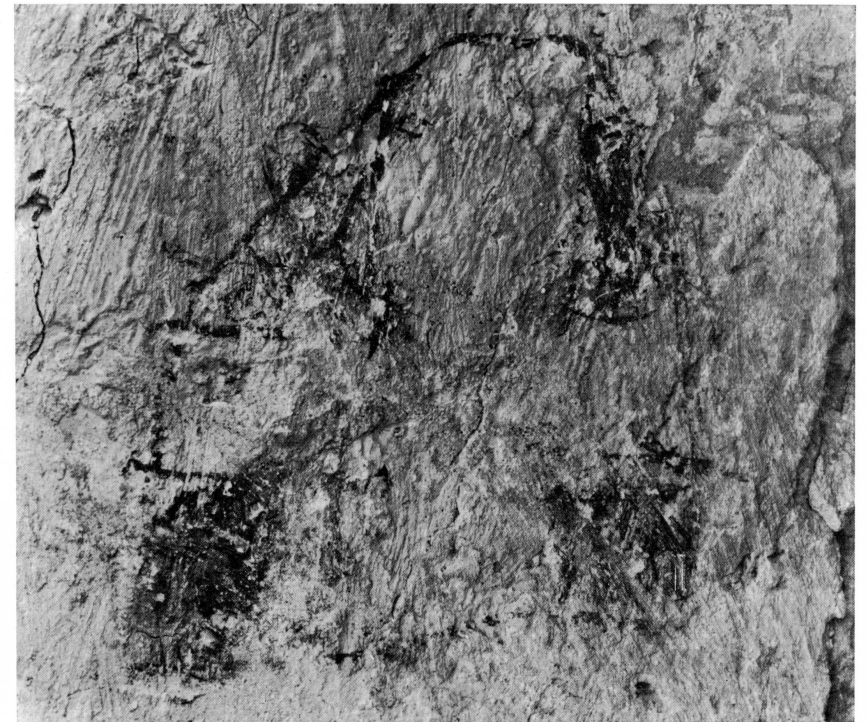
Fig. 15. Peinture murale découverte dans l'embrasure de la porte méridionale.

Des traces de peinture sont apparues à la surface de l'enduit le plus tardif. Elles appartiennent à deux dessins. Le premier est une simple croix ocre-rouge placée de biais, le second, plus difficile à identifier, pourrait avoir représenté, en rouge plus

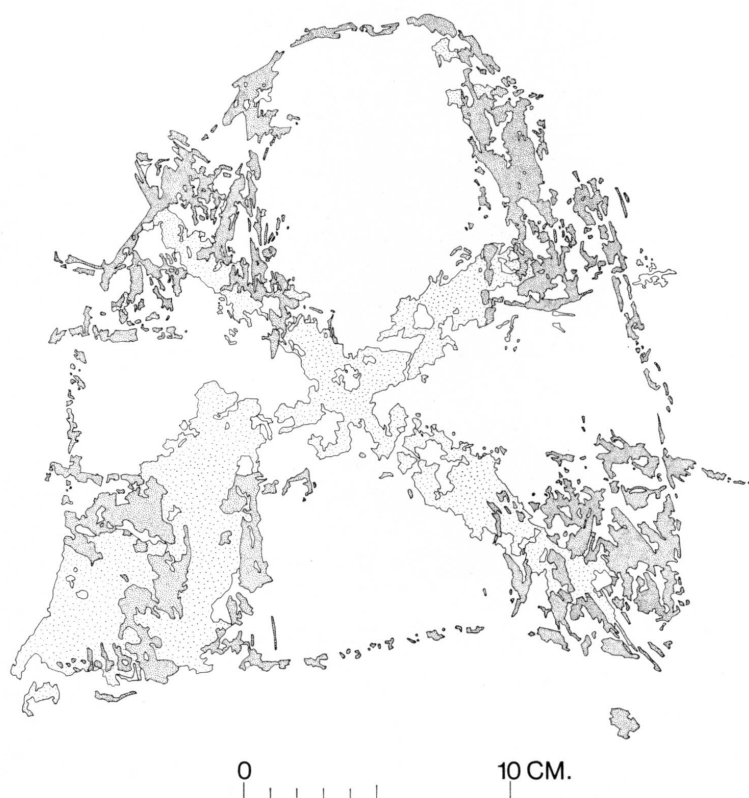
Fig. 16. Relevé des peintures murales découvertes dans la porte méridionale.

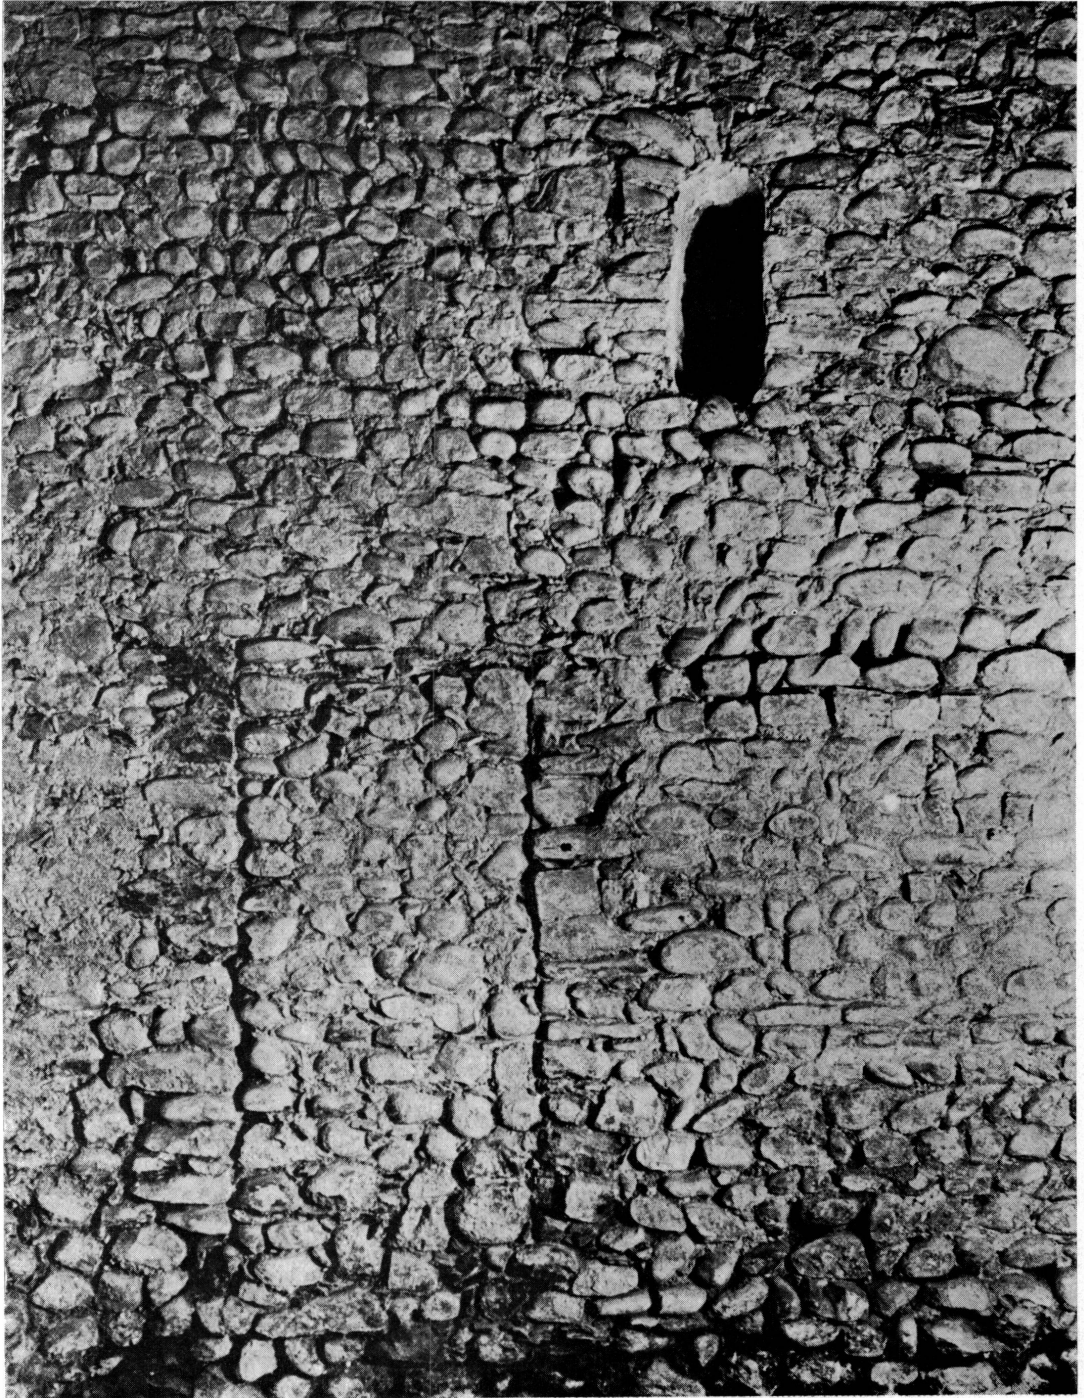
Fig. 17. Paroi intérieure sud. Porte préromane murée.

Le logement du battant a 30 cm de profondeur dans le mur. Les pieds-droits ont été refaits, on distingue un claveau de molasse réutilisé du côté ouest. De l'autre côté, la partie supérieure du montant est restée en place. On retrouve la limite des deux états de construction passant entre les blocs de molasse. De part et d'autre de l'ouverture, nous avons dégagé l'empreinte d'une poutre servant de linteau. Elle

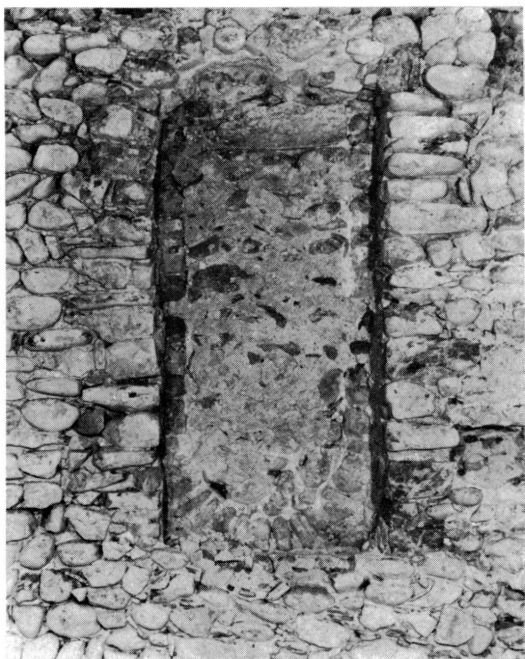
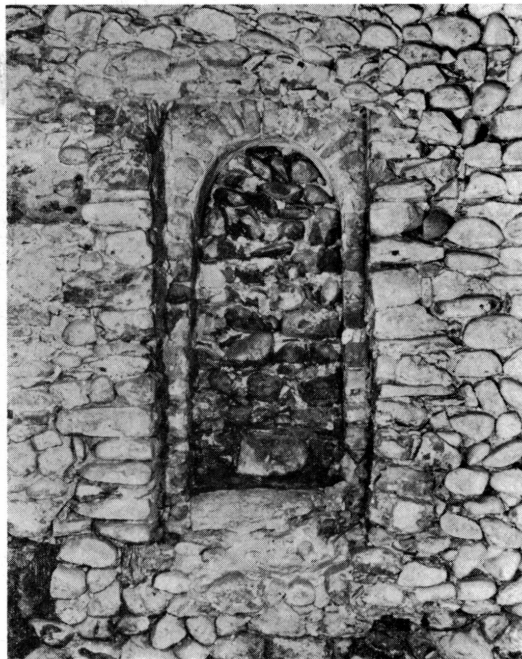
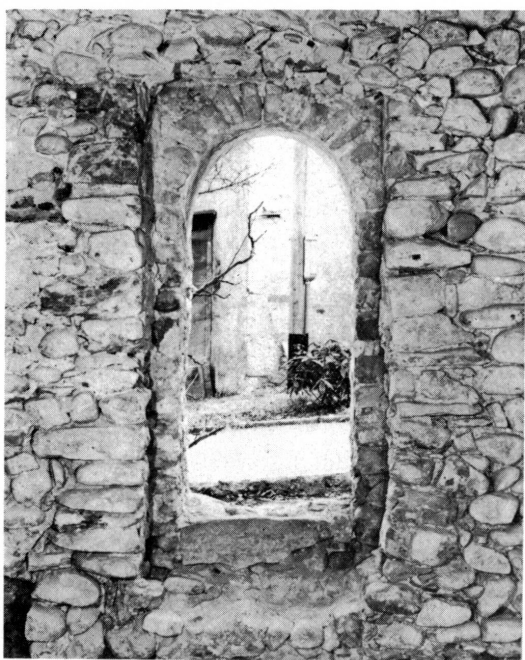
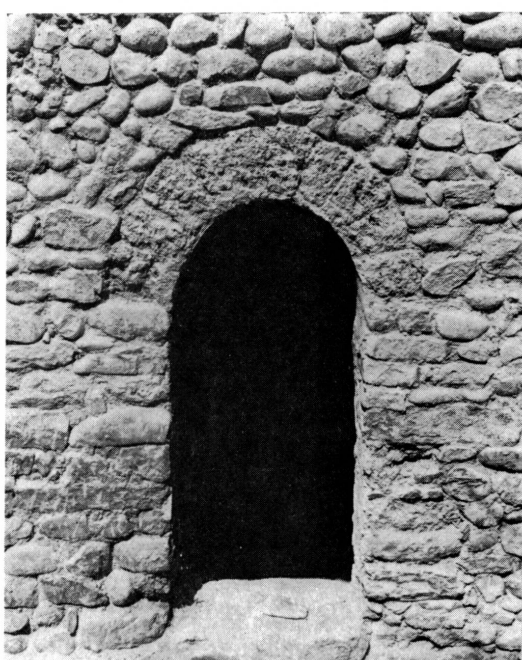
Fig. 18 à 21. La porte préromane. 18, transformée en niche; 19, en cours de dégagement; 20, ouverte, vue de l'intérieur; 21, vue de l'extérieur.

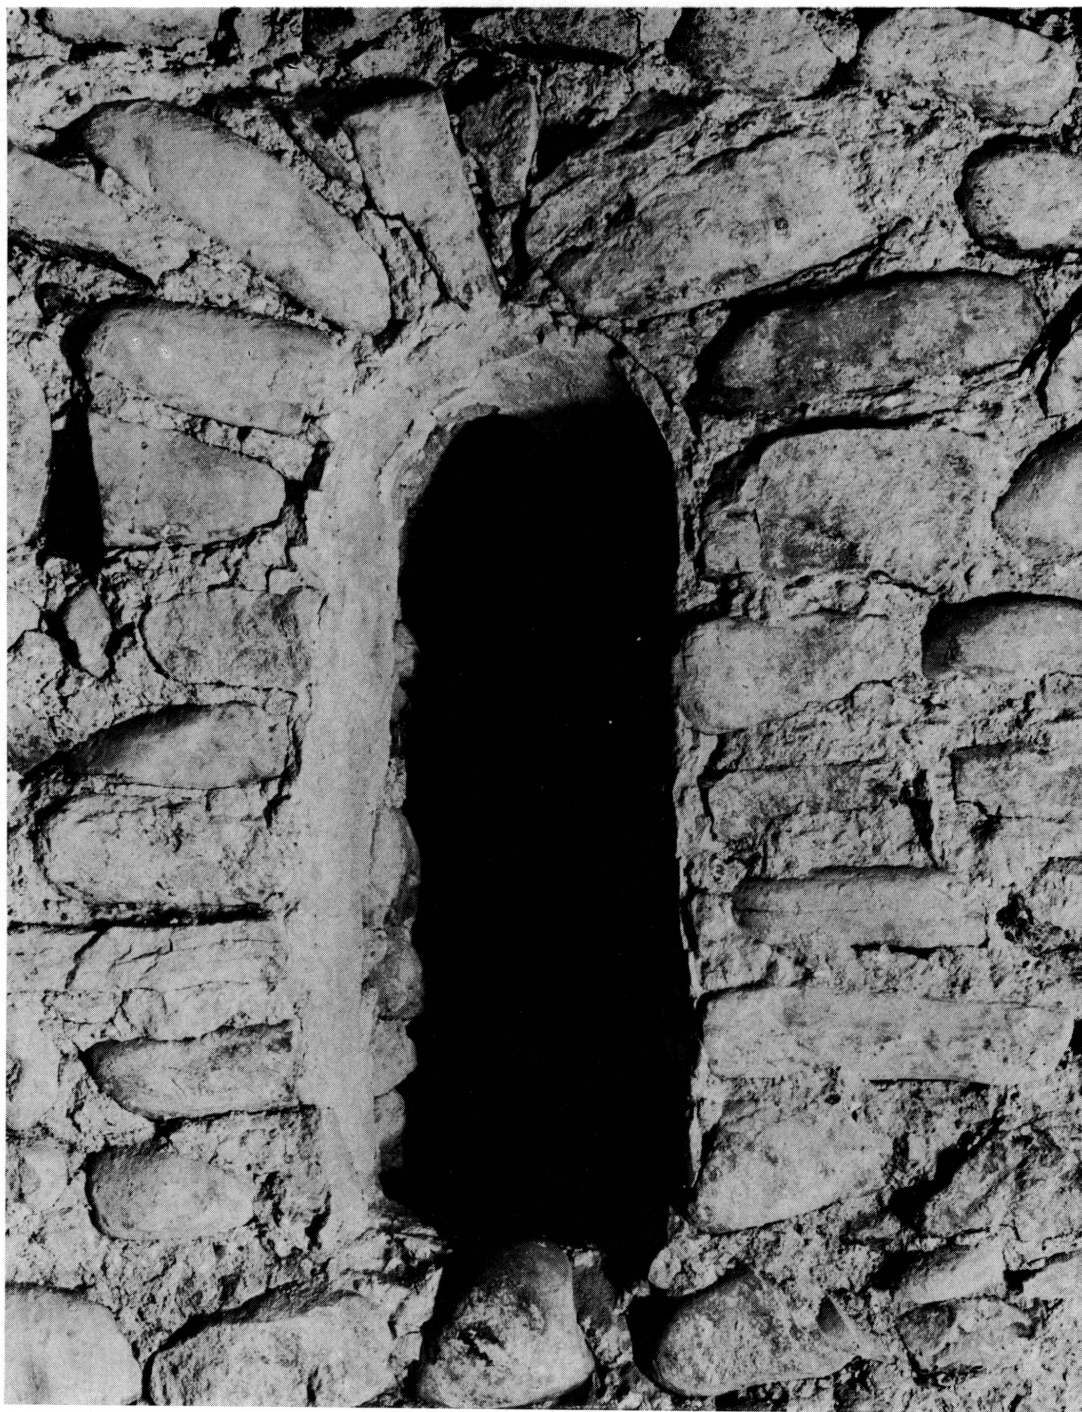
Fig. 22. Fenêtre sud de la première église.

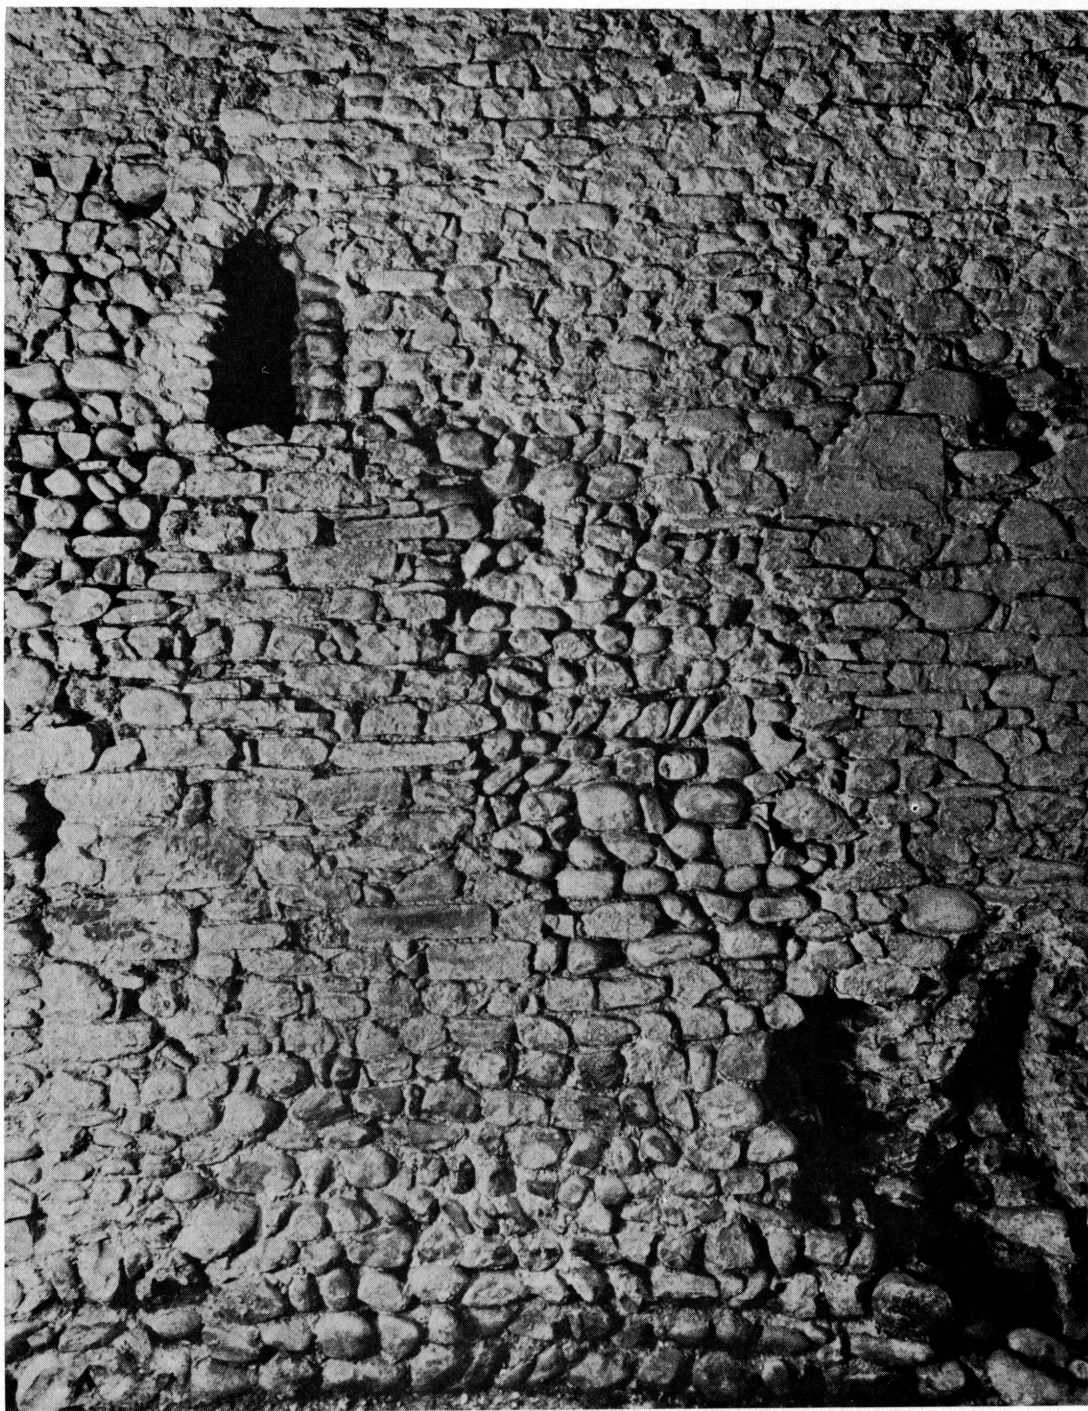
Fig. 23. Mur latéral nord et fenêtre préromane.

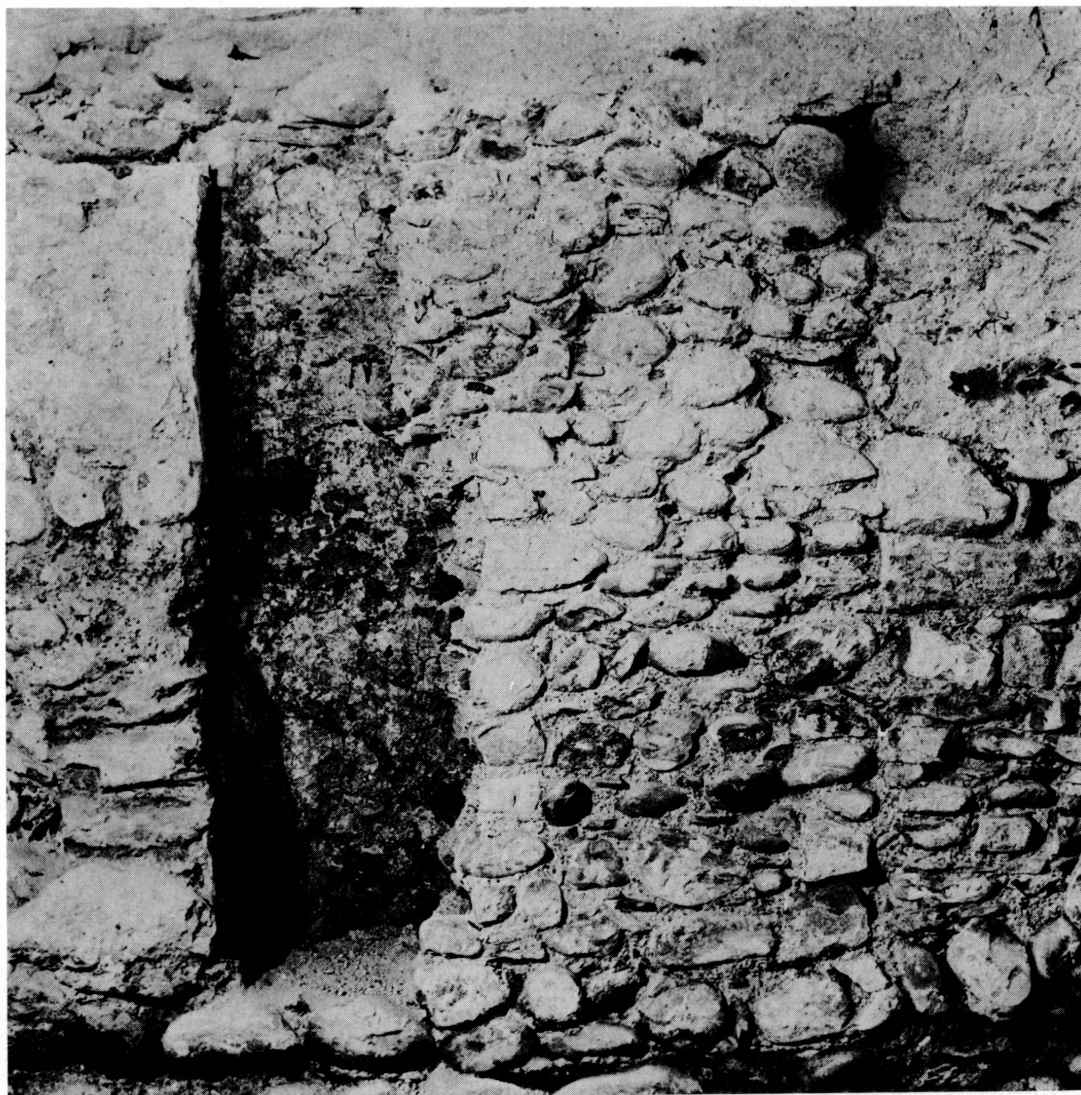
Fig. 25. Niche aménagée dans le passage donnant accès à la chapelle latérale.

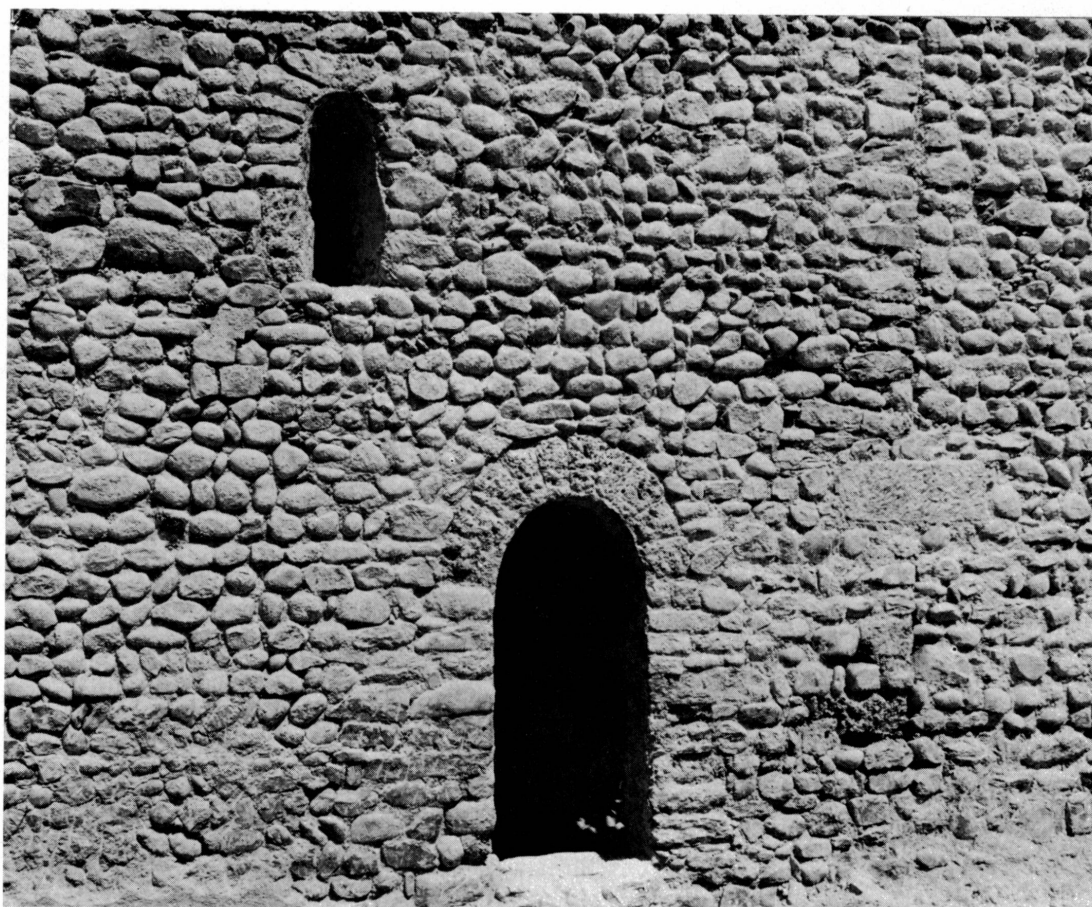
Fig. 26. Les ouvertures de la nef et l'épaulement de l'abside de la première église.

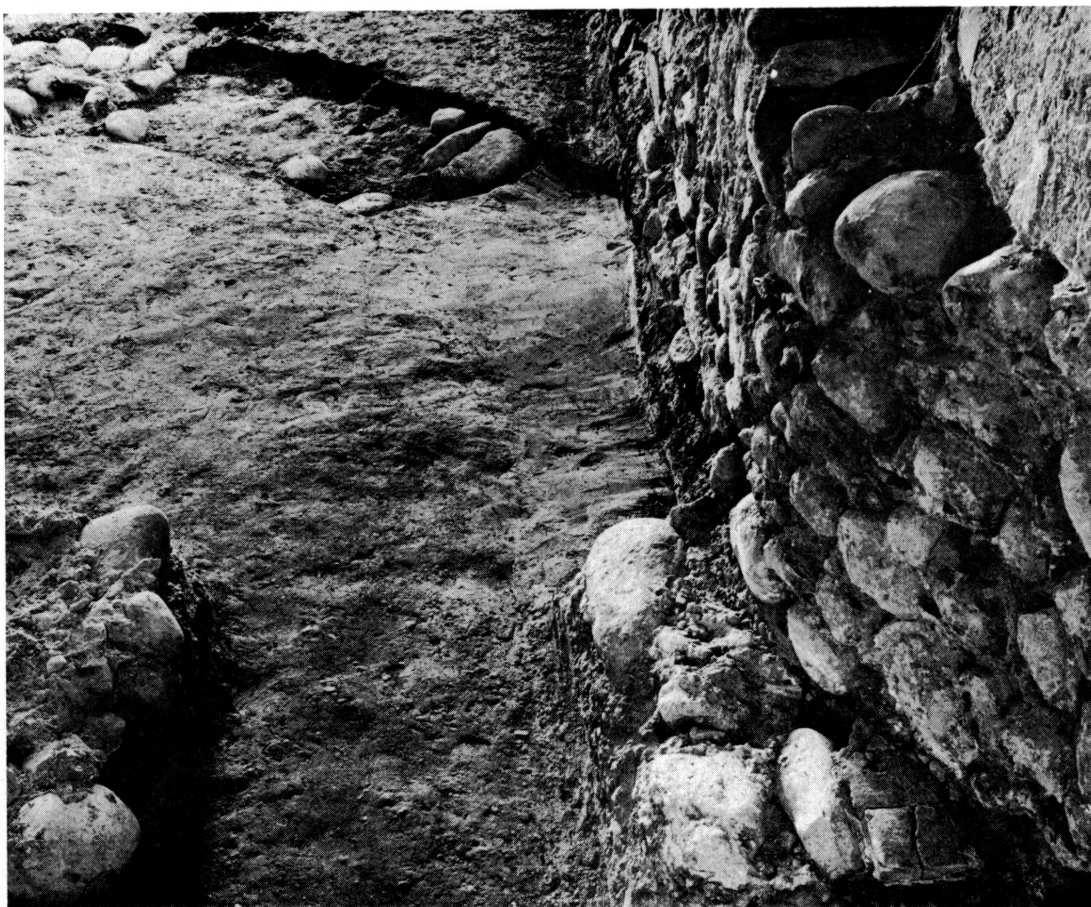
Fig. 27. Moitié sud des fondations de l'abside.

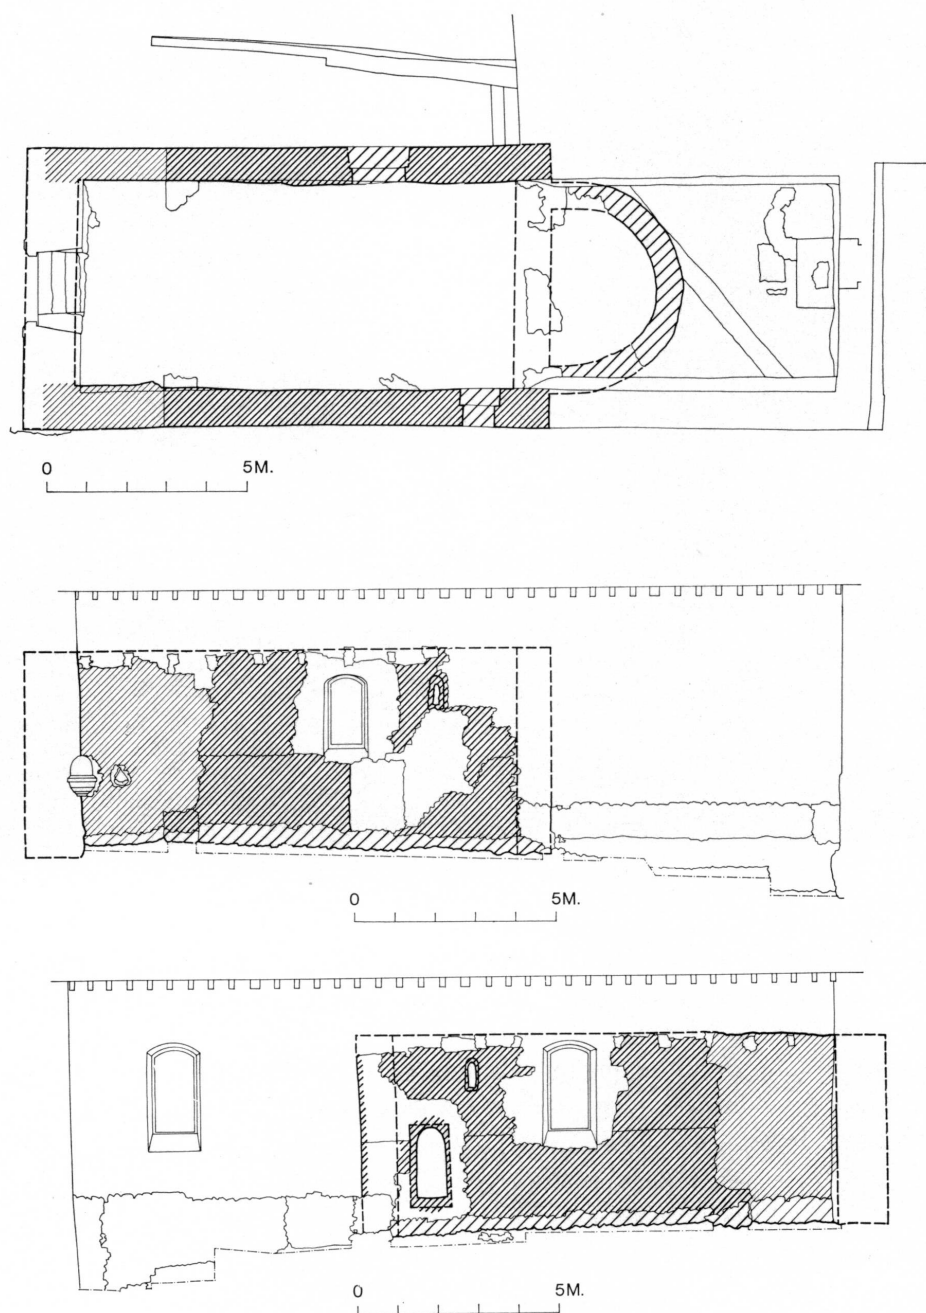
Fig. 28. Agrandissement de la première église. Schéma du plan et des élévations intérieures nord et sud (pour la légende voir p. 19).

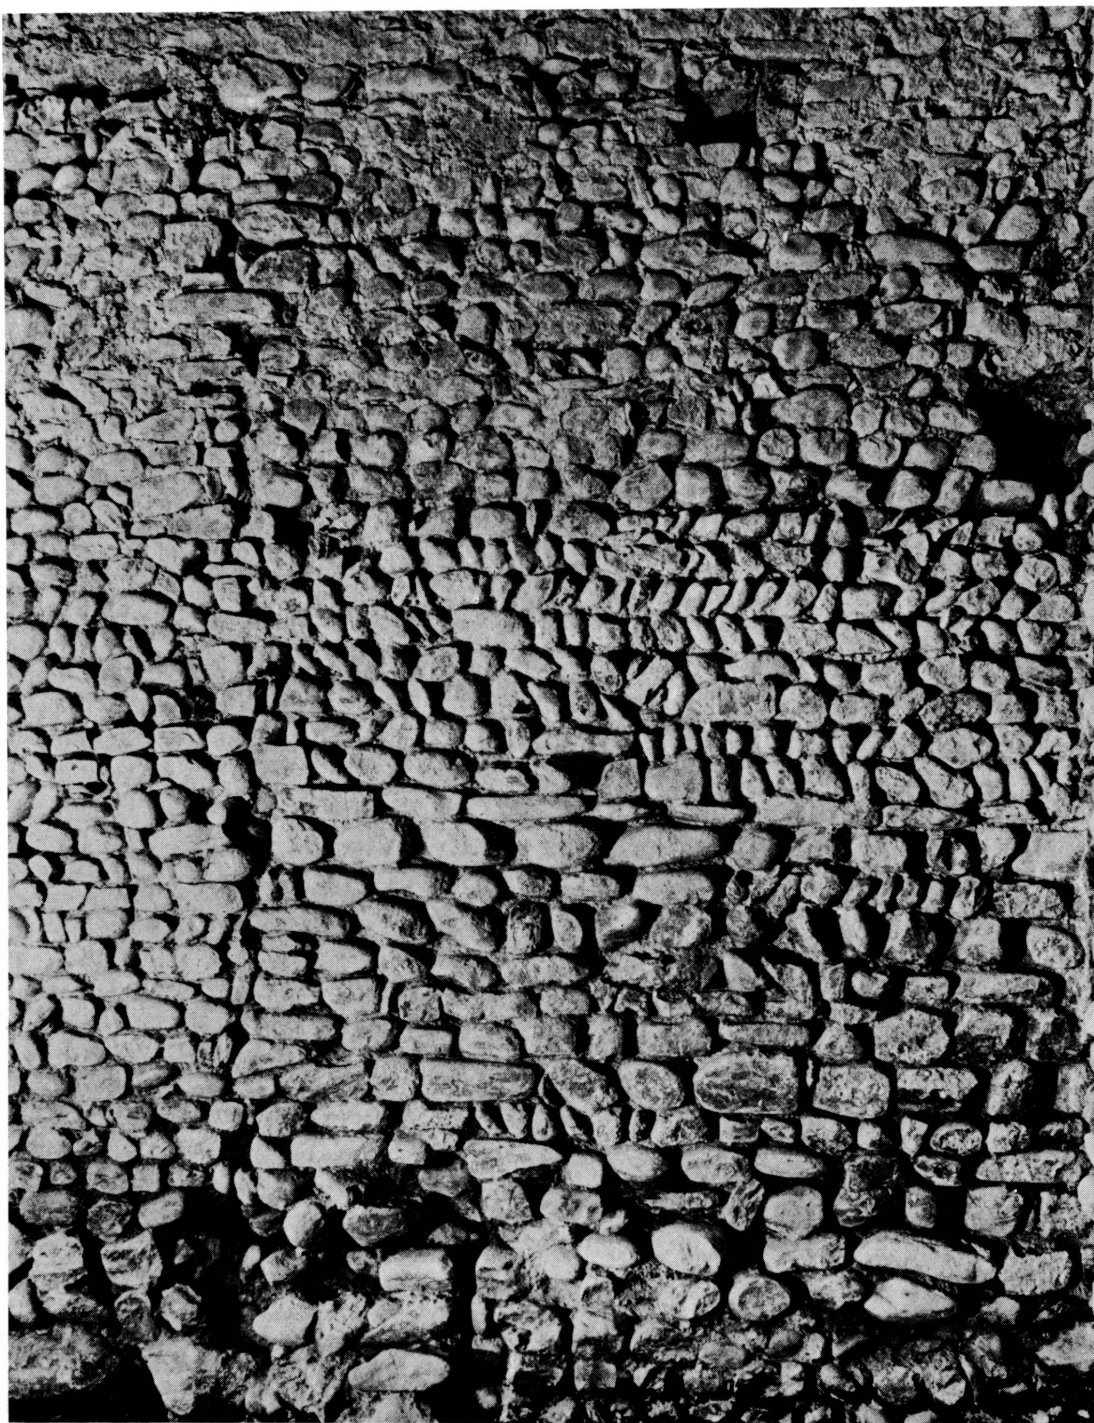
Fig. 29. Agrandissement de la première église, mur sud.
Les fondations du premier mur de façade sont visibles au bas de la photographie.

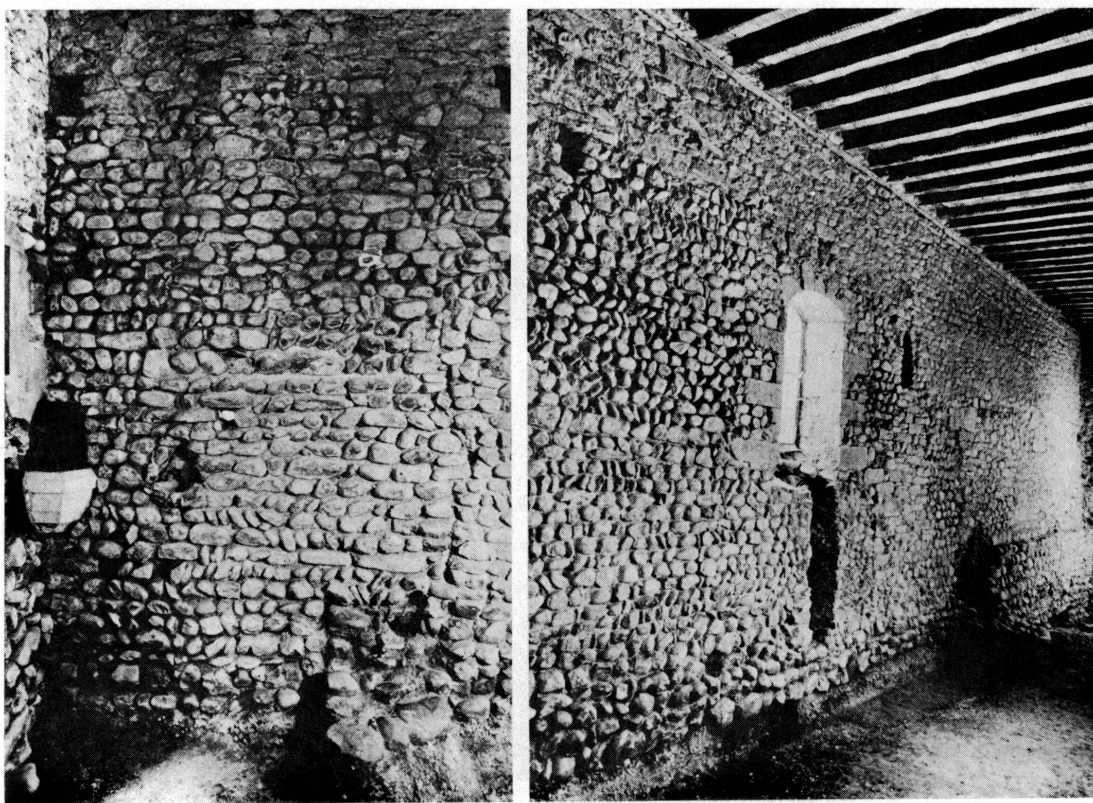
Fig. 30 et 31. Paroi intérieure du mur latéral nord.

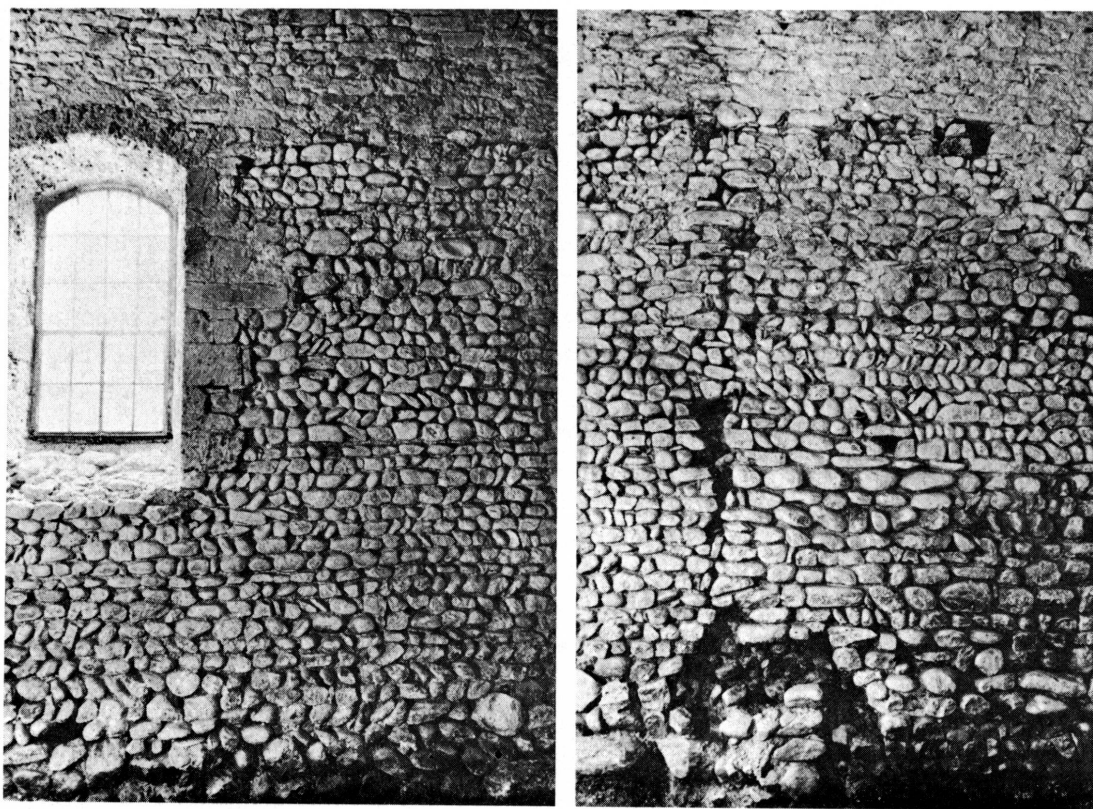
Fig. 32 et 33. Paroi intérieure du mur latéral sud.
